# 改善箇所説明図

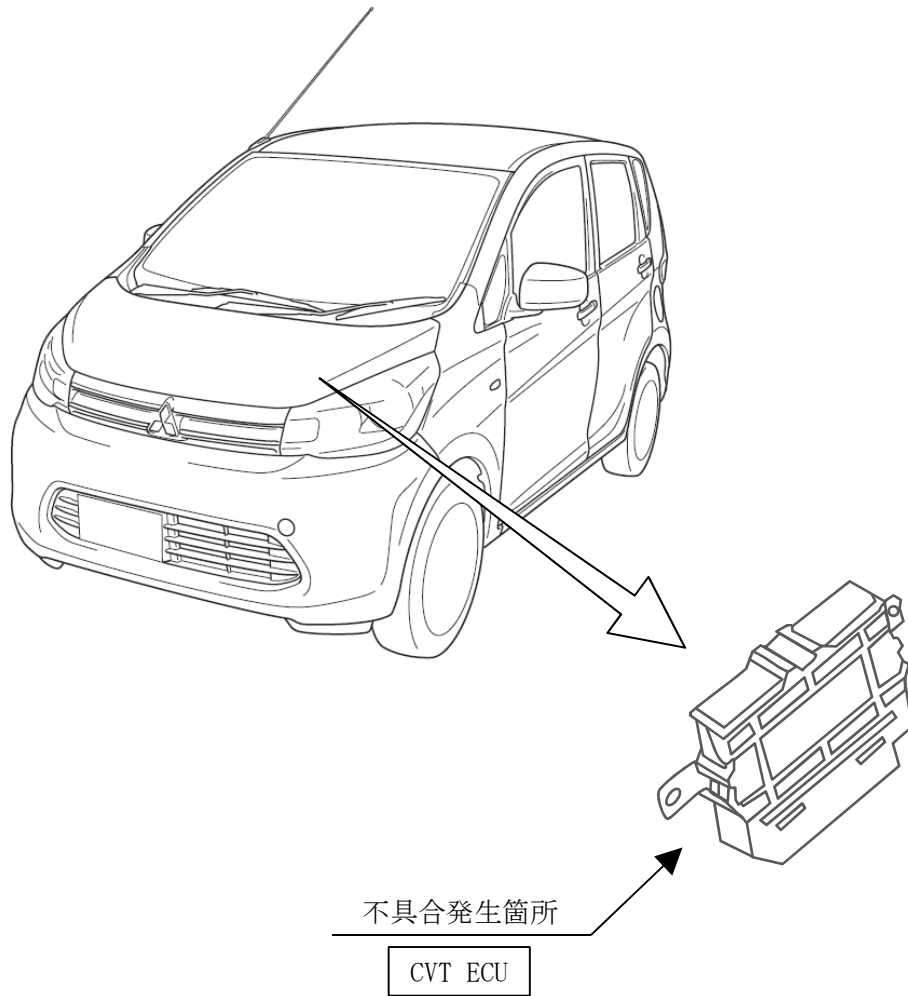
自動無段変速機(CVT)において、コントロールユニットの制御が不適切なため、CVT内部のクラッチの結合が遅れ、発進時に駆動力が伝わらないことがある。  
そのため、坂道での発進時にブレーキペダルを放した際、一時的に車両の自重で坂道を下がるおそれがある。

注：図中の  内は、プログラムを書き替える部品を示す。

全車両、CVT ECU の制御プログラムを対策仕様に書き替える。

識別：助手席側ドアチェックのヒンジにあるピン頭部に白または黄色のペイントを塗布する。
