改善箇所説明図

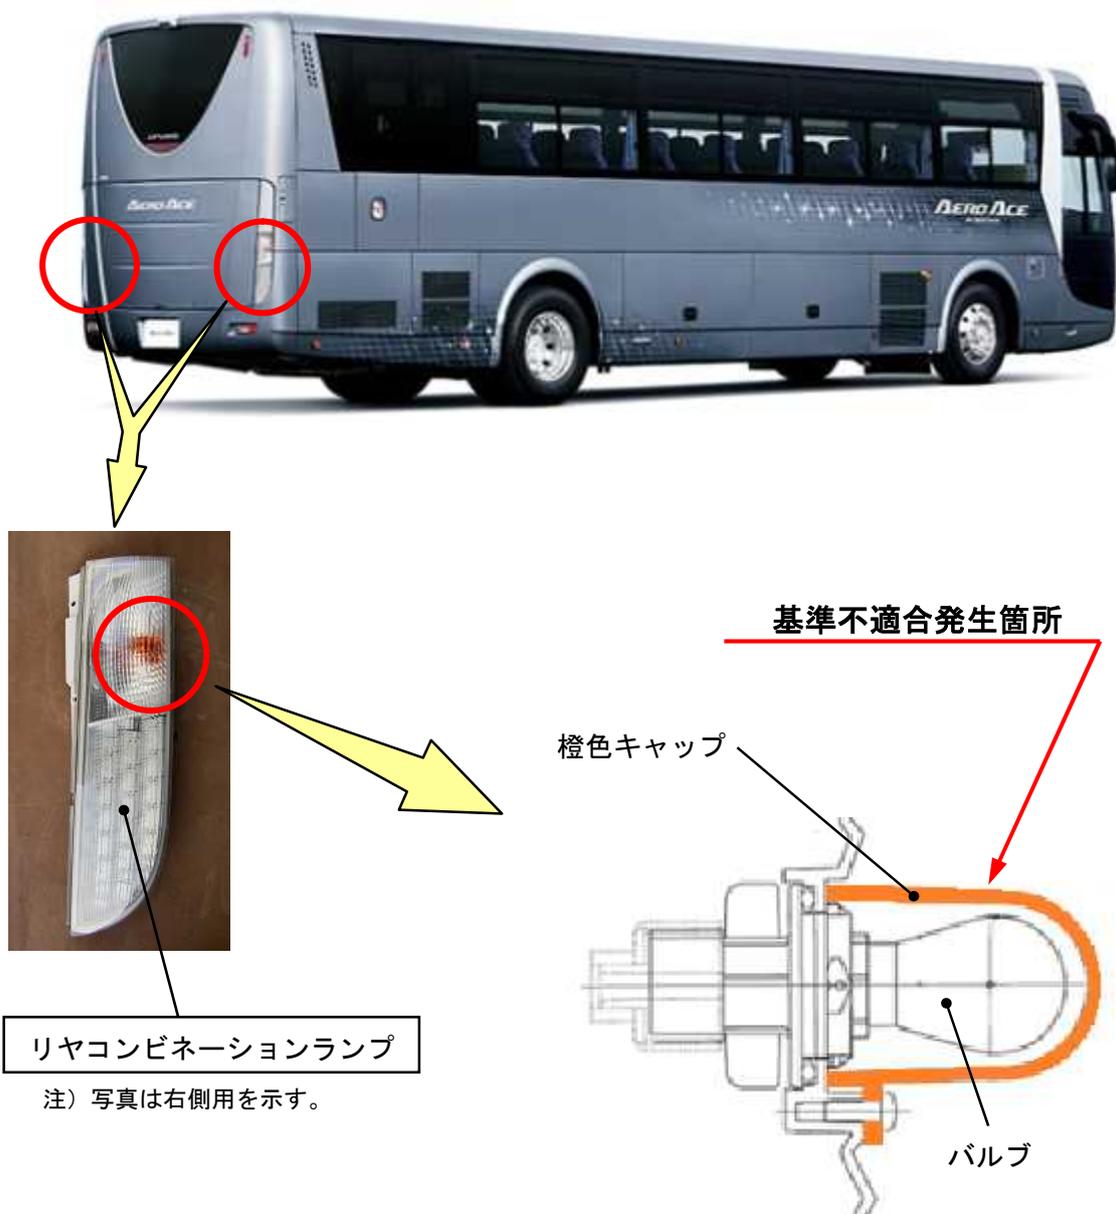
リヤコンビネーションランプ

注) 写真は右側用を示す。

大型観光バスにおいて、方向指示器の長時間点滅を繰り返して行くと、後面方向指示器の橙色キャップ上部が溶損する場合があります。そのため、そのままの状態で使用を続けると、当該キャップの気化成分でレンズ内面が白濁すると共に、当該キャップ上部に穴が開くおそれがある。

全使用者に対し当該不具合について周知し、後面方向指示器にレンズ内面の白濁や橙色キャップの溶損が認められた場合は、左右のリヤコンビネーションランプを対策品に交換する。

注 : は、交換部品を示す。

識別 : 作業完了車には、車両左後方点検リッド裏の位置に「HB174」の文字が記載された白黄色のシールを貼付ける。
