改善箇所説明図

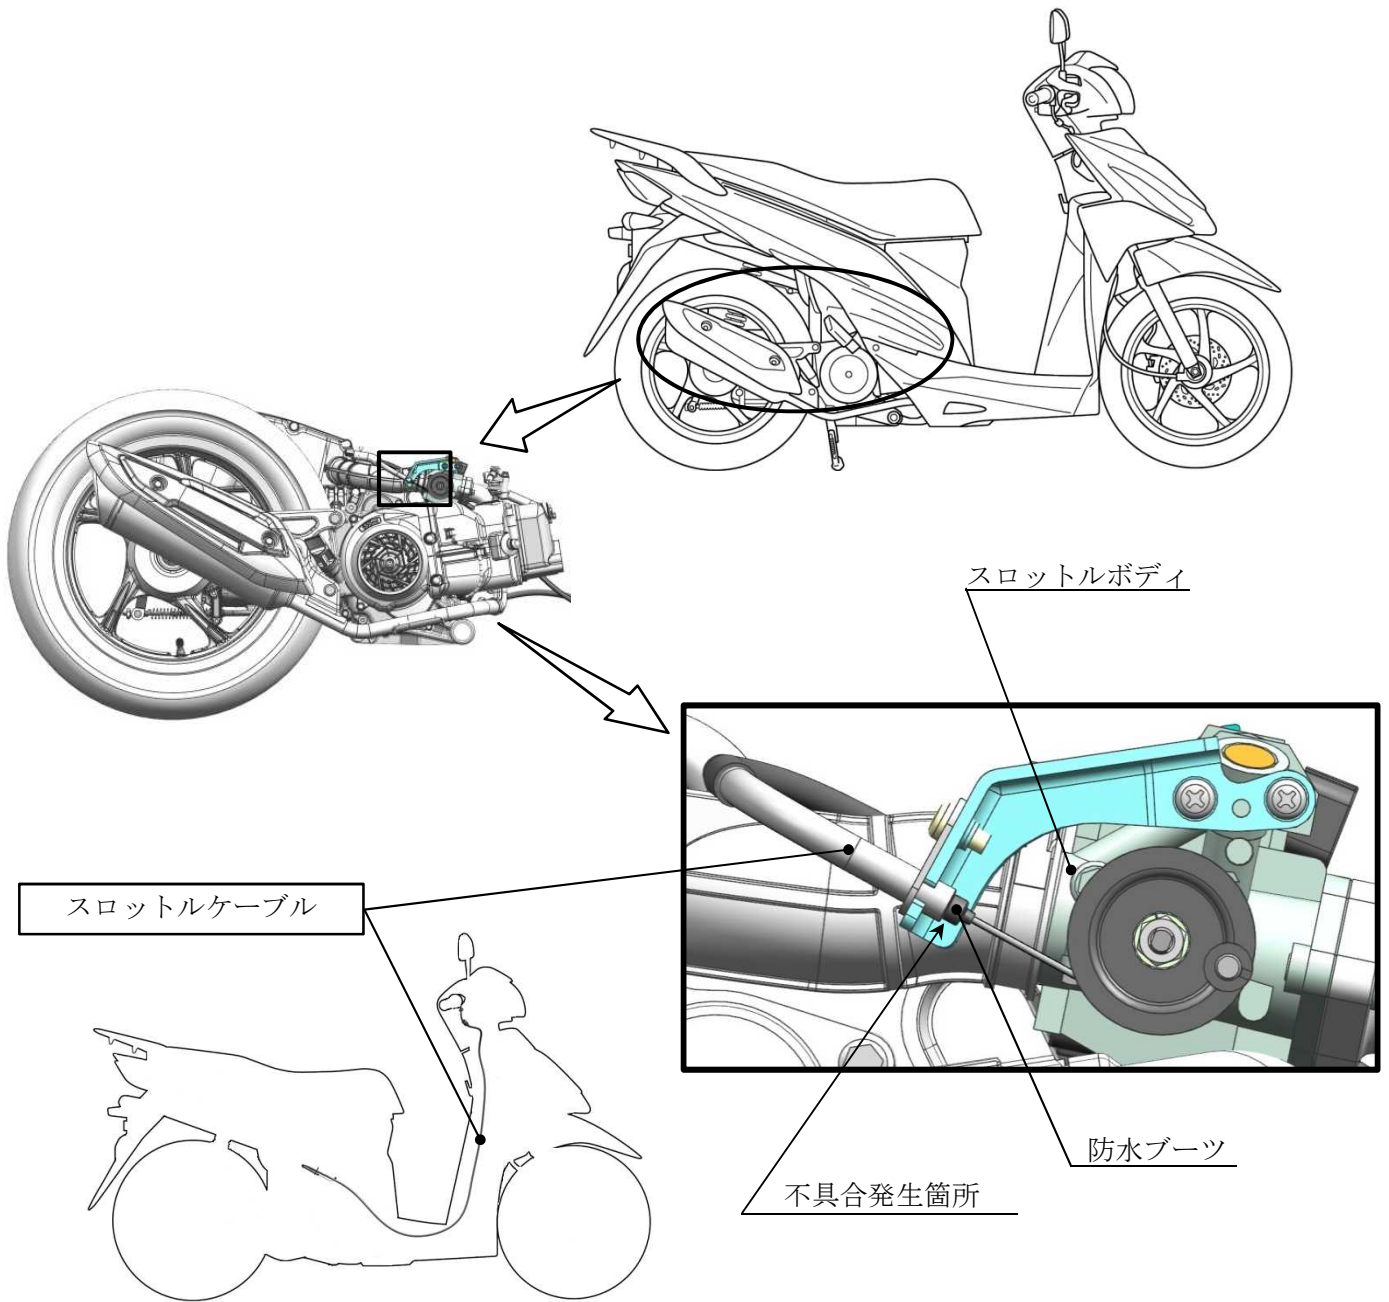
スロットルケーブルにおいて、防水ブーツの製造が不適切なため、設計指示と異なる材料で製造したものがあある。そのため、ブーツが早期に劣化、損傷し、雨水等が損傷部からケーブル内部に浸入し、最悪の場合、浸入した水が凍結し、スロットルを操作できずエンジン回転が下がらないおそれがある。

全車両、スロットルケーブルを良品に交換する。

識別：サイドスタンドブラケットに赤色のシールを貼付する。
