改善箇所説明図

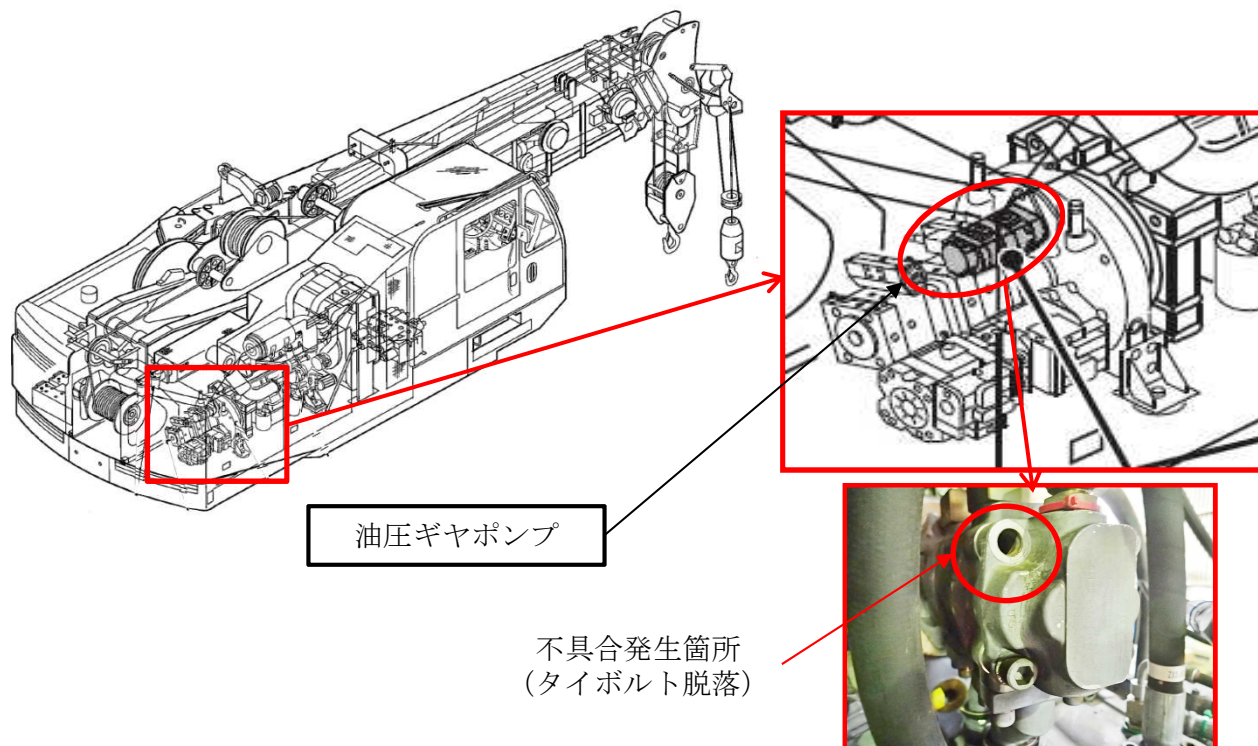
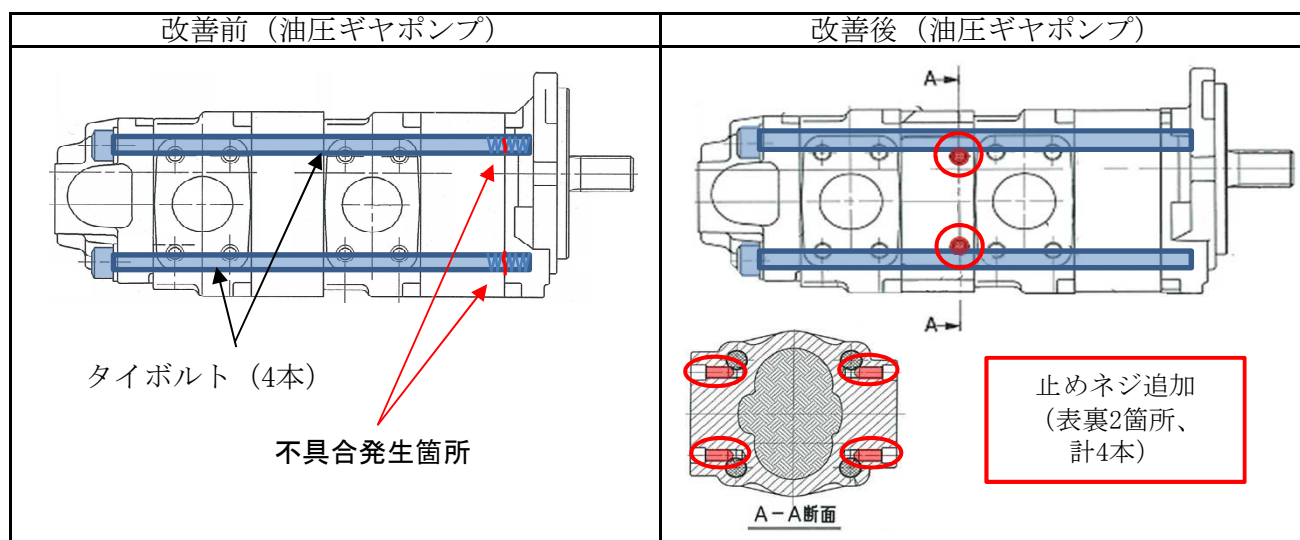
注： は交換部品を示す。

ホイールクレーンの油圧ギヤポンプにおいて、ギヤポンプを構成するタイボルトの強度が不足しているため、走行時等の振動によって亀裂が生じることがある。そのため、そのままの状態で使用を続けると、亀裂が進展して折損し、最悪の場合、作動油が漏れて走行および操舵不能となるおそれがある。

全車両、油圧ギヤポンプを対策品に交換する。
