# 改善箇所説明図

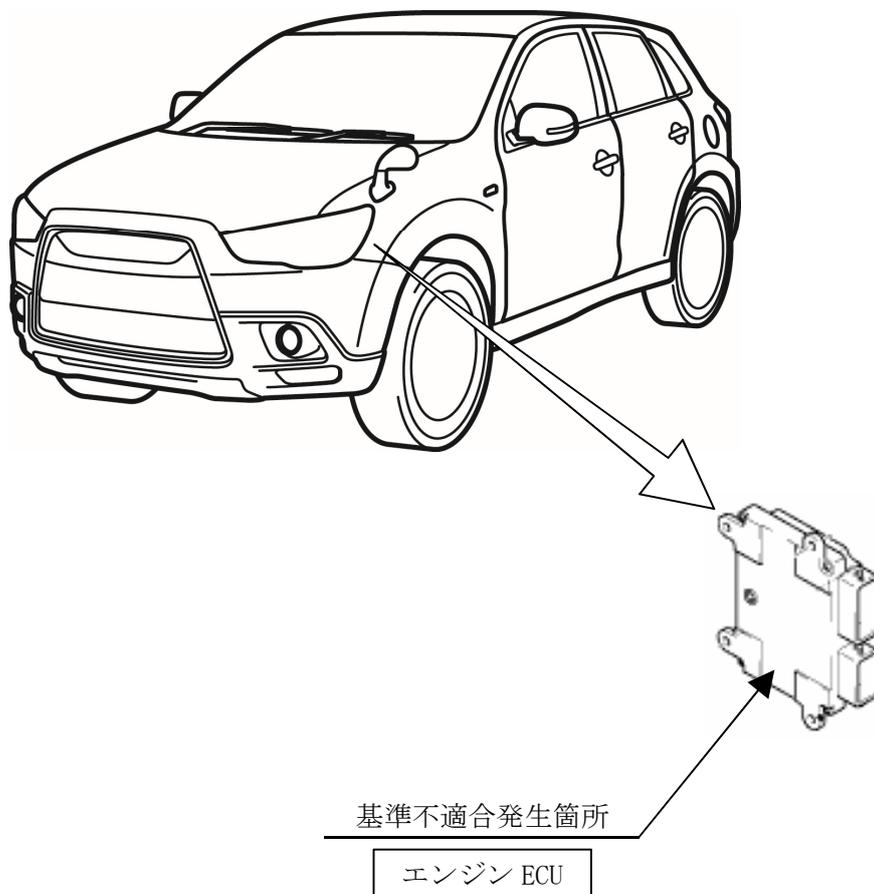
エンジン制御 ECU において、アイドリング時の制御プログラムが不適切なため、エンジン回転状態を検知するクランク角センサーの出力信号に一時的な乱れや瞬断が発生すると、点火および燃料噴射を適正に行えないことがある。そのため、エンジン回転が不安定になり、最悪の場合、エンストに至るおそれがある。

注：図中の  内は、プログラムを書き替える部品を示す。

全車両、エンジン制御プログラムを対策仕様書き替える。

識別：運転席ドア側アッパーヒンジの下側取付けボルトの頭部に、白または黄色ペイントを塗布する。
