改善箇所説明図②

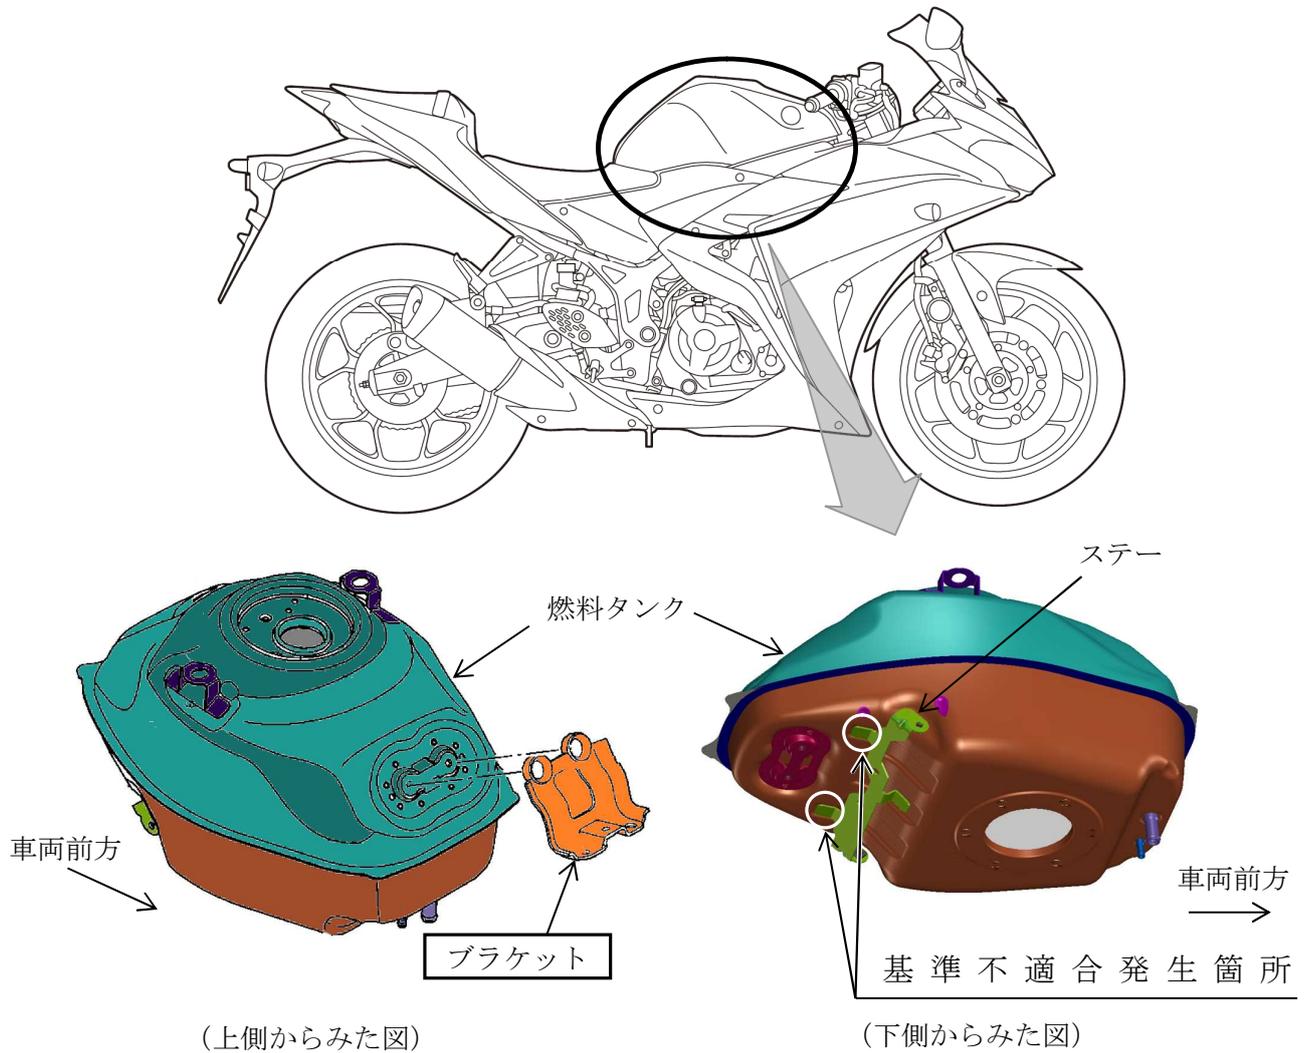
燃料装置において、燃料タンクをフレームに固定するブラケットの取付穴の位置が不適切なため、燃料タンクが正しい位置に取付けられずエンジンからの振動がブラケットを介し燃料タンクに伝わるものがある。そのため、燃料タンクとステーが共振しステーと燃料タンクの溶接部に亀裂が生じ、最悪の場合、燃料が漏れるおそれがある。

改善の内容：全車両、ブラケットを対策品と交換する。

識別：マフラー取り付けブラケットのボルト付近に白ペイントを塗布する。
