改善箇所説明図

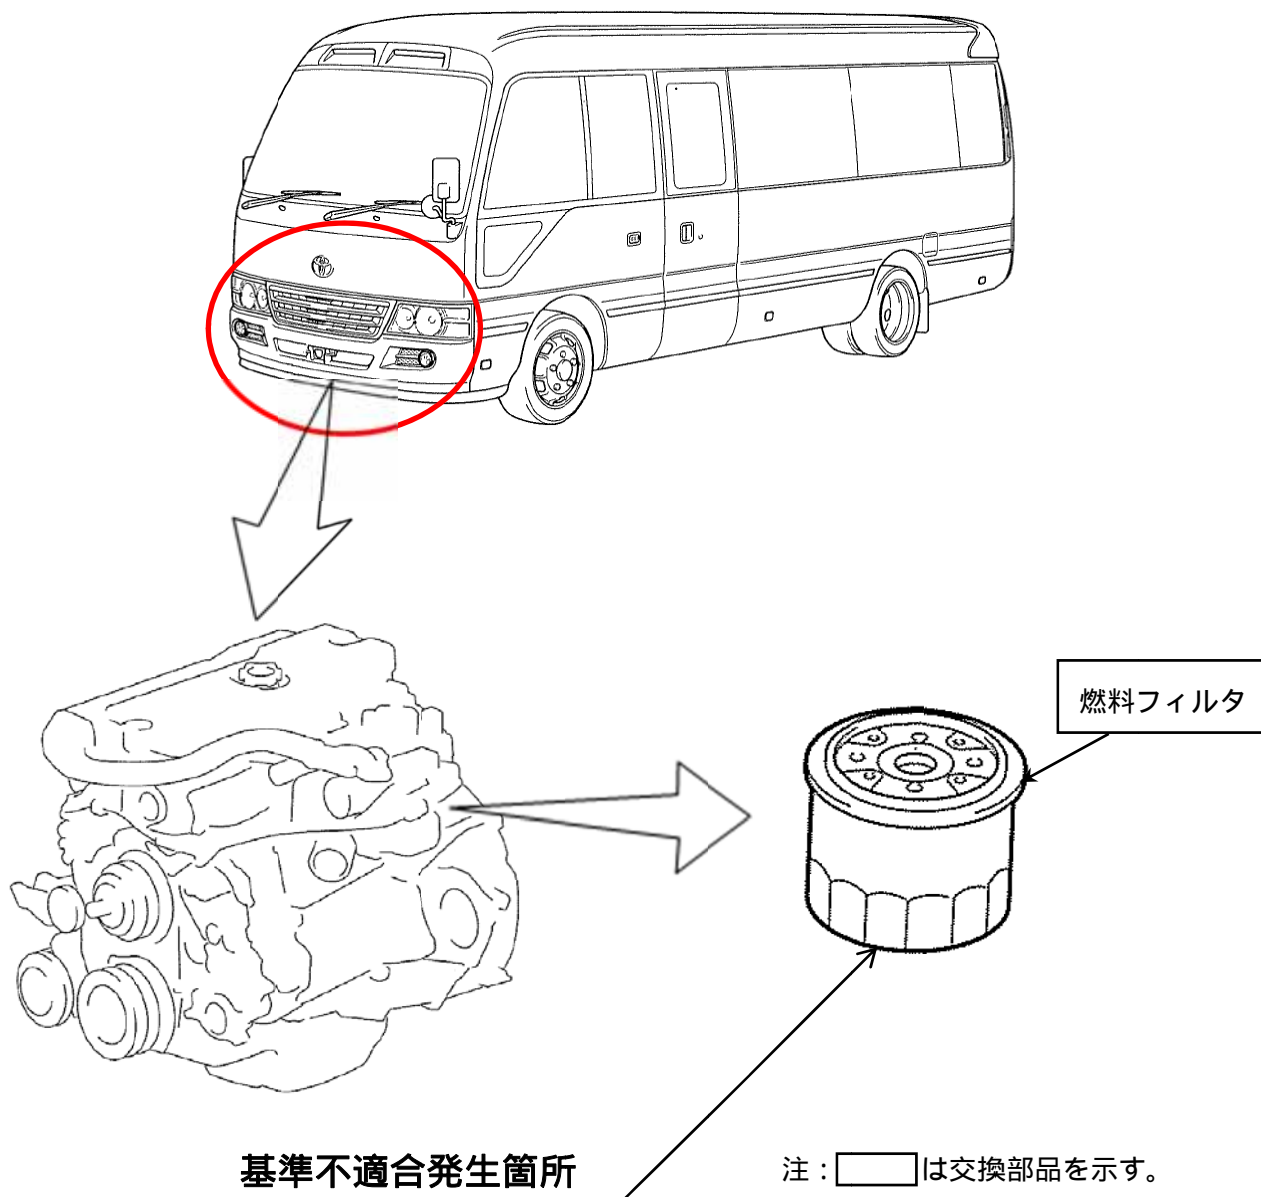
ディーゼルエンジンの燃料フィルタにおいて、フィルタケースの強度が不足しているため、燃料圧力の変動およびエンジン振動によりフィルタケースに亀裂が入るものがあり、燃料が漏れるおそれがある。

全車両、当該燃料フィルタを対策品に交換する。

識別：改善済車両には車台番号打刻のハイフン位置上部に黄色ペイントを塗布する。
