改善箇所説明図

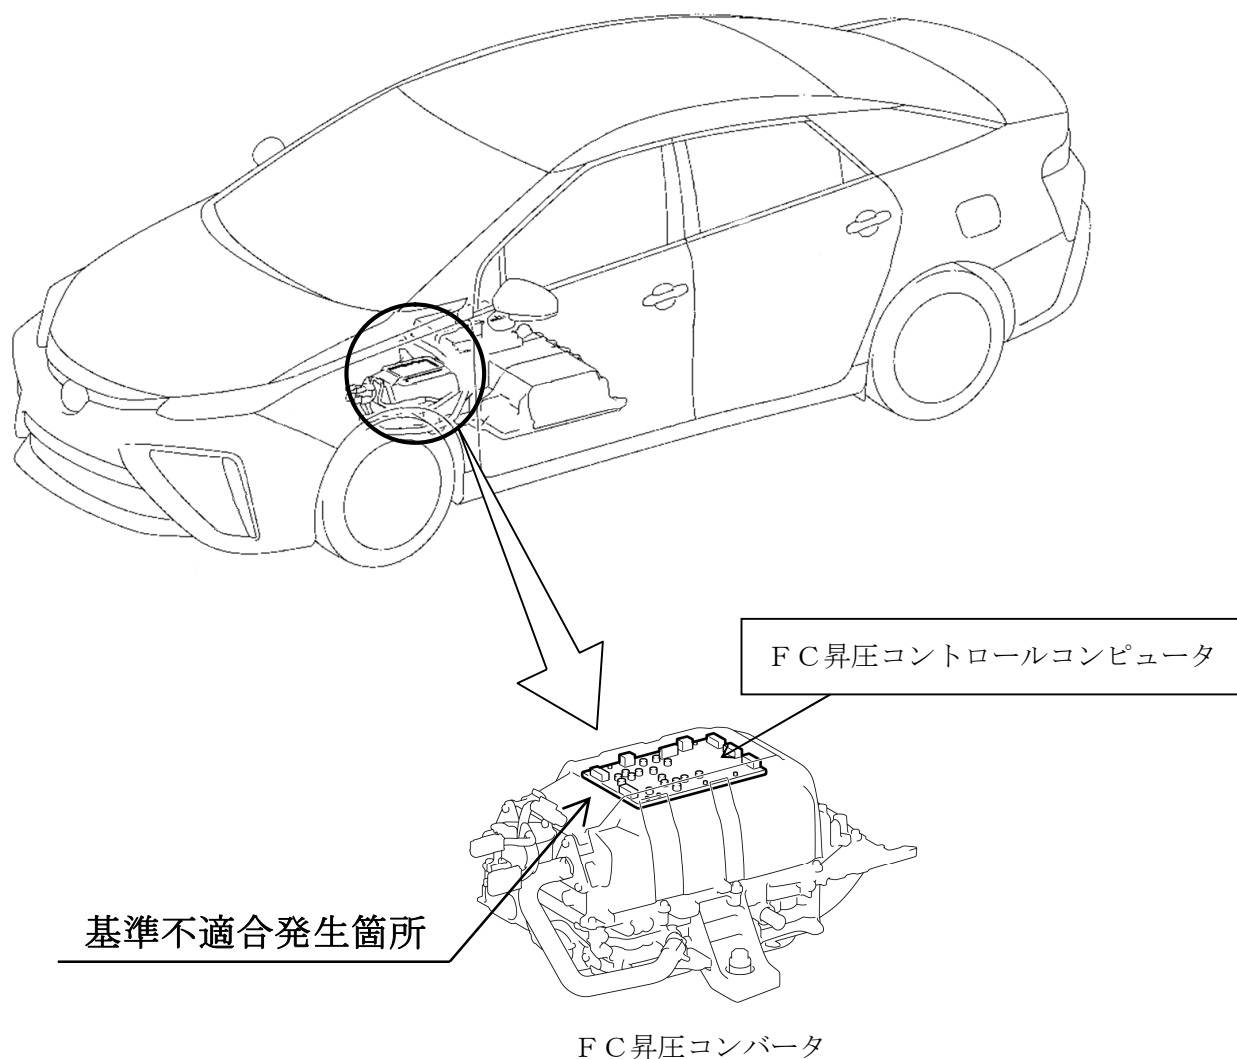
燃料電池システムにおいて、FC昇圧コンバータの昇圧制御が不適切なため、長い下り坂を走行中にFC昇圧コンバータの出力電圧が最大制御電圧を超えることがある。そのため、警告灯が点灯するとともに燃料電池システムが停止し、走行不能となるおそれがある。

全車両、制御プログラムを修正する。

識別：改善済車両には車台番号打刻の左側に黄色ペイントを塗布する。
