改善箇所説明図 ④

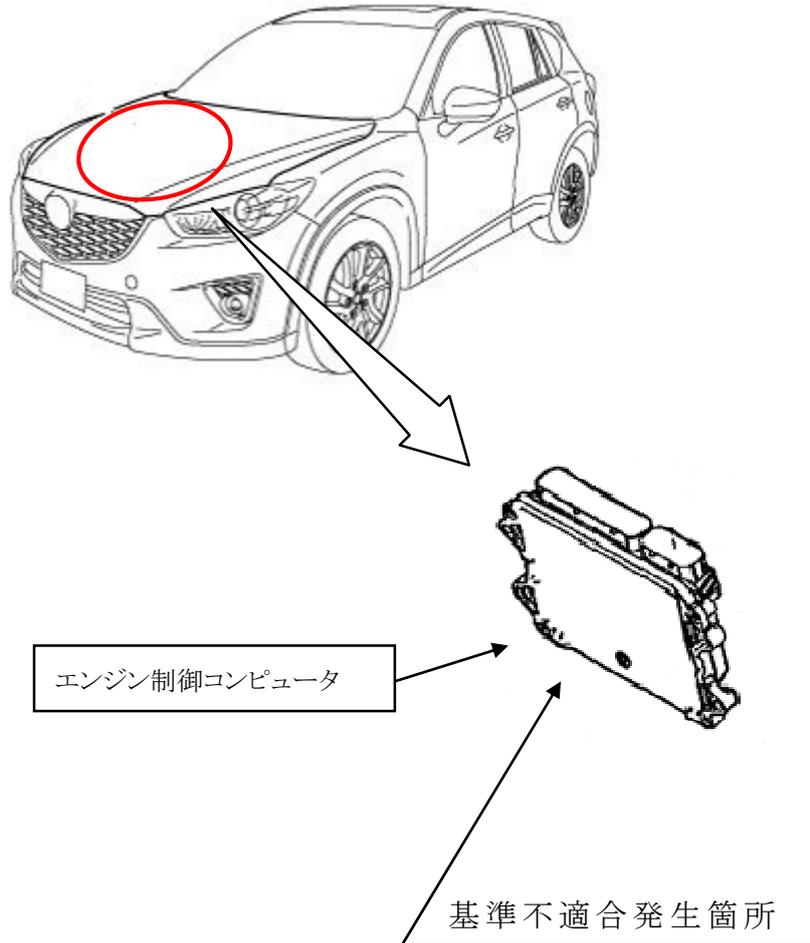
ディーゼルエンジンにおいて、インジェクタ制御回路の電圧変化によるノイズ対策が不適切なため、当該回路に許容を超える電流が流れることがある。そのため、回路が損傷し短絡することでヒューズが切れ、燃料噴射が停止しエンストに至るおそれがある。

全車両、制御プログラムを対策プログラムに修正する。

識別：左リヤ・ドア・ロア・ヒンジ取付ボルト(上側)の頭に白ペンを塗布する。
