改善箇所説明図 ②

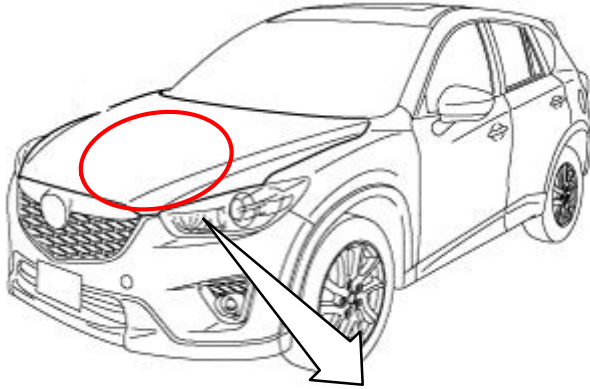
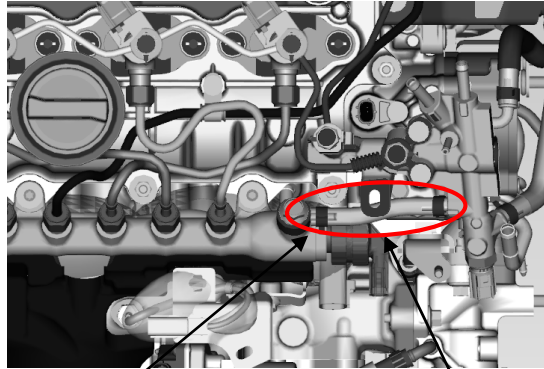
燃料リターンホース

基準不適合発生箇所

ディーゼルエンジンにおいて、整備作業時の燃料リターンホースの取扱いが不明確なため、当該ホースに係わる作業時に交換されなかった場合、ホース取付部のシール性低下やホース内部に亀裂が入ることがある。そのため、そのまま使用を続けると、ホース取付部や亀裂部から燃料が漏れるおそれがある。

全車両、燃料リターンホースを改良品と交換する。
