兵庫県神戸市内エレベーター事故調査報告書(概要)

社会資本整備審議会 昇降機等事故調査部会

○発生場所：兵庫県神戸市長田区 神戸市営番町住宅27号棟

○事故概要：利用者(1名)が5階で降りた際に、かごの上昇を感じ、また、閉じようとする戸と接触した。その後、かごが最上階床レベルより約720mm上方で停止した。(釣合おもりは緩衝器に突き下げていた。)(けが等はなし)

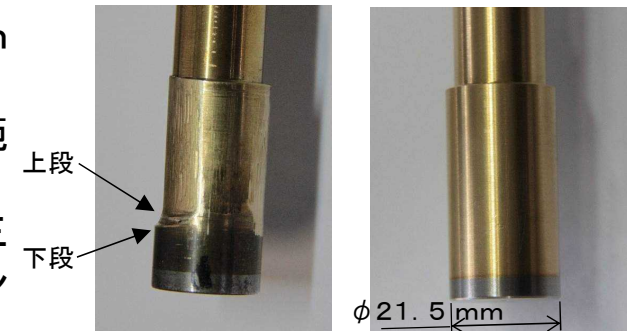
(a) 事故機品 (b) 未使用品(参考)
写真1 ブレーキプランジャー軸先端部

- ブレーキプランジャー軸先端部に摩耗があり(直径が健全部に対し最大1.56mm小さい)、また摩耗部の下端側に2段の段差があった。(写真1)
- ブレーキプランジャーのストロークが基準範囲より長めに設定されていた。(基準範囲:0.68~3.26mm、事故時の設定:6.53mm)
- 事故機では平成21年6月に同様の事故が発生し、ブレーキプランジャー軸等を三精テクノロジーズが製造したものに交換していた。交換部品のうちブレーキプランジャー軸は、交換前の巻上機メーカー純正品より硬度が低かった。
- 保守点検の記録等から、前回事事故後少なくとも2回、ストロークの調整が実施された。
⇒前回事事故後しばらくは段差のうち上段をストロークの端部としてプランジャーガイド入口との間で摺動したが、後にストロークの調整が実施された後は段差のうち下段を端部として摺動したため、2段の摩耗段差が形成されたと考えられる。

- かごが最上階を超えて突き上げたのは、ブレーキプランジャー一体品が上方向に正常に移動できずそのストロークの途中で動作を停止したため、ブレーキライニングがドラムに接触せず、かごを保持できなくなったためと認められる。
- ブレーキプランジャー一体品がストロークの途中で動作を停止したのは、ブレーキプランジャー軸の端部に摩耗による段差が発生し、また摩耗粉がブレーキプランジャーとプランジャーガイドブッシュとの隙間に挟まり、これらがブレーキプランジャー一体品の動作の妨げとなったためと考えられる。
- 実際の保守点検は別の業者に委託していたにもかかわらず、前回事故後に見直した保守・点検要領や、ブレーキプランジャー軸の交換基準が実際に保守・点検作業者に伝達されておらず、これらに即した保守・点検作業が行われるような措置をしなかったこと、また、保守点検等において、ブレーキプランジャー軸の摩耗による段差や摩耗粉が、その動作に干渉することが是正対象となると判断されなかったことが、本事故の発生を防止できなかった原因として考えられる。
- さらに、前回事故後に交換した部品が、動作試験等が実施されないまま設置され、従来のものと比較して硬度が低かったことが、摩耗を助長したと考えられる。

- 平成21年6月の事故を受け、巻上機メーカーではブレーキプランジャー軸摩耗寸法の交換基準(0.5mm以上)を設定したが、三精テクノロジーズの作業要領書には本基準の記載がなかった。
- 作業要領書には摩耗粉の清掃に関する記載があるが、具体的な内容(清掃すべき箇所や清掃の程度)の記載がなく、また保守点検業者には当該作業要領書を配布していなかった。

国土交通省は、製造業者に対し、ブレーキプランジャー軸摩耗時の交換基準など、正常なブレーキ動作を確保するために必要な技術情報について、保守業者及び保守点検作業員へ徹底するよう促すこと。

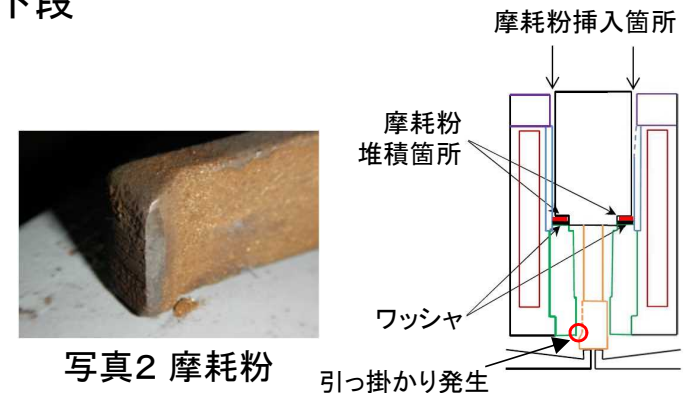
写真2 摩耗粉

- 事故後、ブレーキプランジャーやプランジャーガイドブッシュに付着していた摩耗粉(写真2)の清掃をしたところ、スムーズに動作するようになった。
- 事故機の段差があるブレーキプランジャー・ブレーキプランジャー軸を用い検証したところ、摩耗粉がなければスムーズに動作した。一方、摩耗粉を挿入した場合、約200回動作させたところで、非通電時にブレーキプランジャーがストロークの上端まで達せず途中(上端より1.5mm程度手前であり、ブレーキプランジャー軸先端の「上段」が穴の外縁に引っ掛かった位置)で止まった。(図2、写真3)

図2 摩耗粉挿入箇所

国土交通省は、製造業者及び保守業者に対し、ブレーキの定期検査項目において、ブレーキのプランジャー軸の摩耗に伴う段差による動作への干渉や、プランジャー周辺の摩耗粉の堆積状況についての点検内容を明確化し、定期検査や保守点検において徹底するよう指導すること。

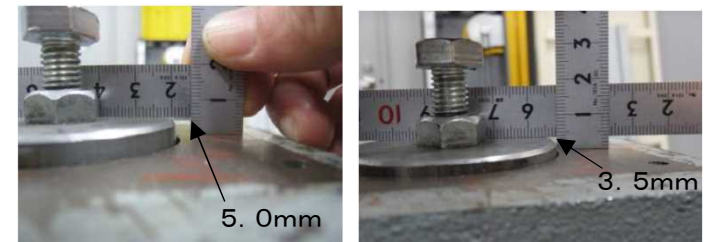
写真3 コイル非通電時のブレーキプランジャー

(a) 摩耗粉あり
(試験前)

(b) 摩耗粉あり
(約200回動作時)
