兵庫県神戸市内エレベーター事故調査報告書

平成29年3月

社会資本整備審議会

発生日時：平成27年5月21日（木） 4時39分ごろ

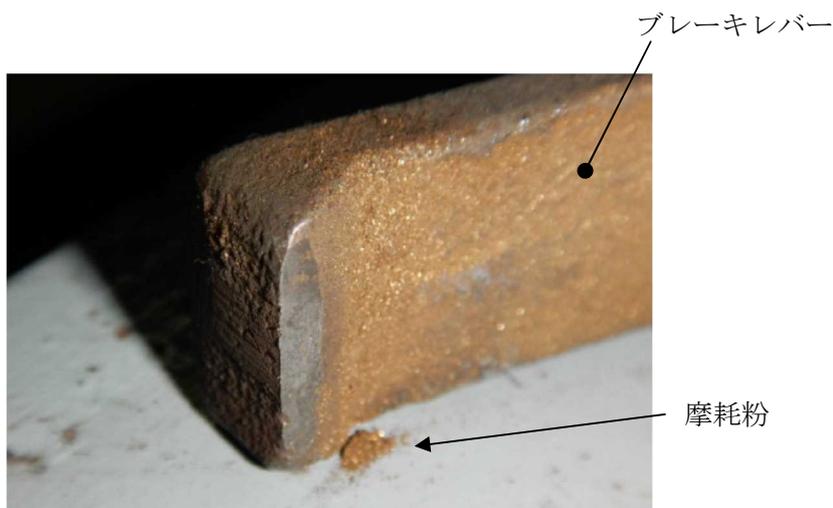
写真1 摩耗粉

- (1) ブレーキプランジヤーが動作中に引っ掛かったような動き（上下方向ともスムーズに動かない）をしていた。
- (2) ブレーキプランジヤー軸、プランジヤーガイドブッシュ及びプランジヤーガイドに付着していた摩耗粉（写真1）の清掃を行ったところ、引っ掛かったような動きはなくなりスムーズに動作するようになった。
- (3) 巻上機の歯車、軸等に損傷はなかった。また、制御盤等、他の機器に異常は見られなかった。

2. 5に示すように、ブレーキプランジャー軸やプランジャーガイドブッシュなどの摺動面に摩耗や段差があるだけではブレーキプランジャー一体品の動作不良にはつながらず、摩耗粉の影響により摩擦抵抗が大きくなったことで動作不良につながったと考えられる。

このような現象が発生する原因としては、一旦ワッシャ部に堆積した摩耗粉（写真5（c））が、ブレーキプランジャーの上下移動により舞い上がり、ブレーキプランジャーとプランジャーガイドブッシュとの隙間に挟まり、上下移動の抵抗になった可能性が考えられる。

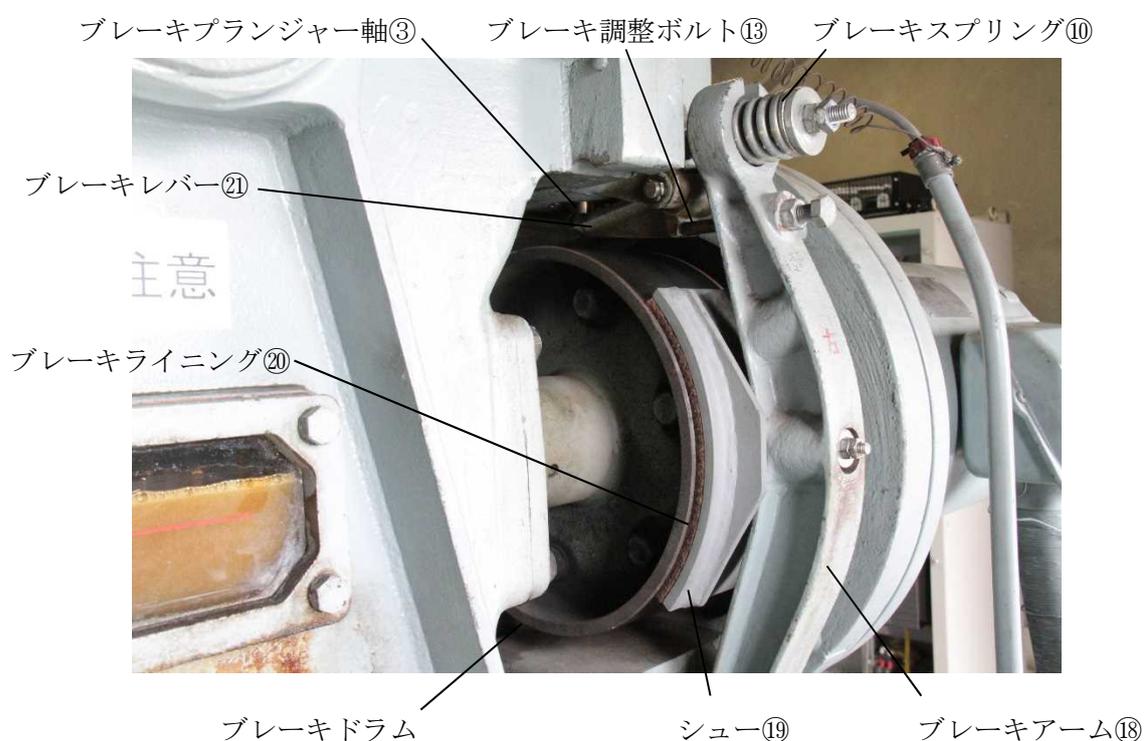
写真2 ブレーキ外観

左右のブレーキレバー⑳の上方にソレノイドが縦方向に固定されており、ブレーキ開放時にはブレーキプランジャー①及びブレーキプランジャー軸③(以下、ブレーキプランジャー①とブレーキプランジャー軸③の一组を「ブレーキプランジャー体品」という。)が下方に移動し、ブレーキレバー⑳を介してブレーキアーム㉑を広げ、ブレーキドラムからブレーキライニング㉒を離す構造である。

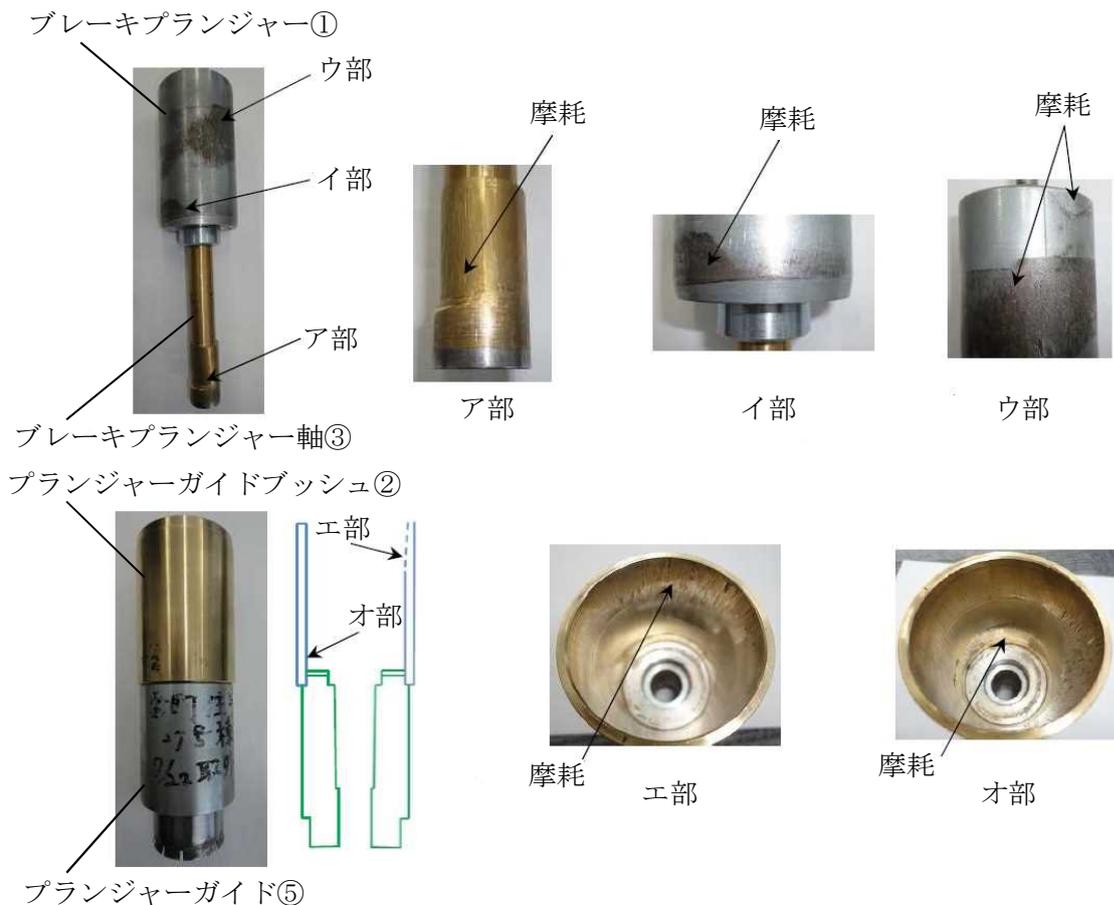
写真3 ブレーキ部品の摩耗箇所

ブレーキの各部品の状態を確認したところ、ブレーキプランジャー①、プランジャーガイドブッシュ②及びブレーキプランジャー軸③の表面に摩耗痕があった。(写真3)

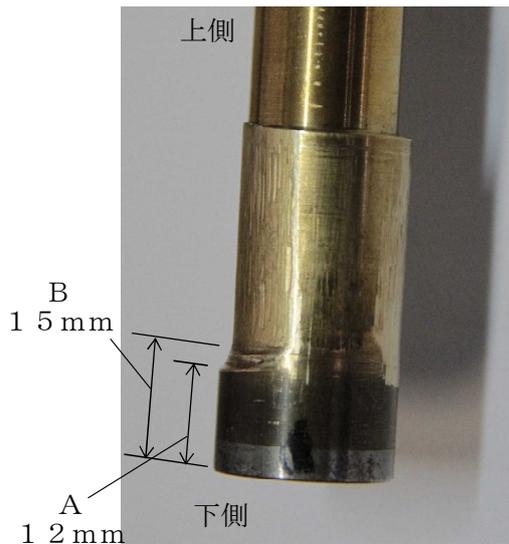
(a) 事故機品

ブレーキプランジャー軸（未使用品の先端部直径：21.5mm）の先端部（写真3のア部）の摩耗の詳細を写真4に示す。摩耗は円周に対して不均一であり、摩耗が最大の箇所では、健全部に対して直径が1.56mm小さかった。（なお、巻上機メーカーでは、摩耗が0.5mmに達した場合は当該部品を交換するよう基準を設定している。）

また、摩耗部の下側領域に段差があり（写真4（c））、ブレーキプランジャー軸の下端から摩耗部の下側の段（下段）まで（写真4（a）のA寸法）は12mm、ブレーキプランジャー軸の下端から上側の段（上段）の位置まで（写真4（a）のB寸法）は15mmであった。

- ・前回事故（平成21年6月）の後にブレーキプランジャー軸が交換された（2.7参照）が、交換当初は今回事故の直前よりもプランジャーストロークが短く、写真4（c）の上段の位置をストロークの端部としてプランジャーガイド入口との間で摺動し、摩耗していった。
- ・いずれかの時期（例えば2.8.3で示した平成23年1月のブレーキライニング交換、平成26年7月の分解清掃などの際）に、ブレーキライニング隙間がより大きめに調整され、プランジャーストロークが長くなった。このため写真4（c）の下段がストロークの端部になり、上段から下段までの区間はこの時から摩耗が始まり、上段の段差形状が形成され、ストロークの途中に段差がある状態となった。

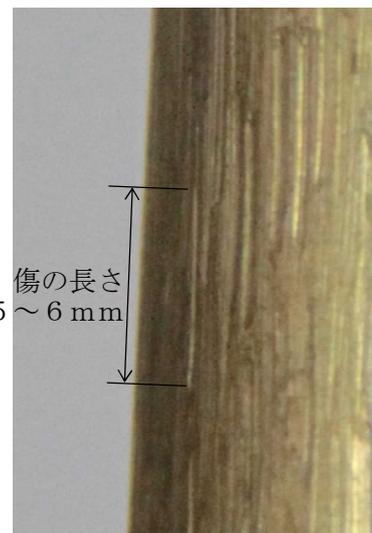
(d) 摩耗部表面上の線状傷

摩耗部の表面上にある線状傷（写真4（d））の長さは5～6mmであった。

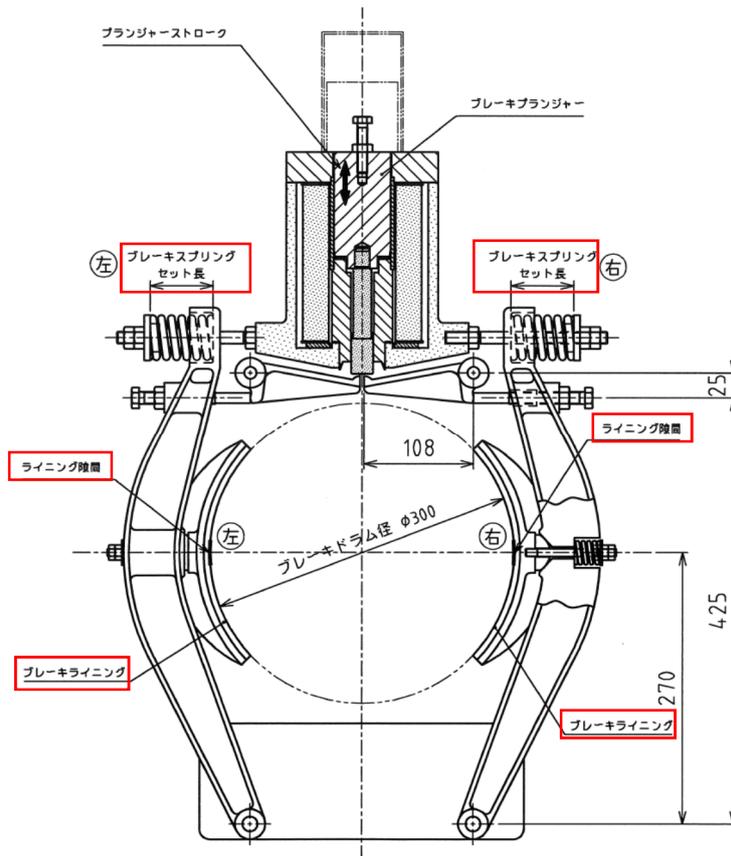
図2 ブレーキの測定箇所（赤囲み部）

表1のとおり、ブレーキライニング隙間は基準値の範囲外であった。左右のブレーキライニング隙間のうち大きい方である左側の値（0.96 mm）、並びにブレーキアーム及びブレーキレバーのレバー比から、事故時のブレーキ動作時のプランジャーストロークを算出すると表2のとおりである。

このように、事故時のプランジャーストロークは、基準の上限（3.26 mm）と比べて3 mm以上大きく調整されていた。

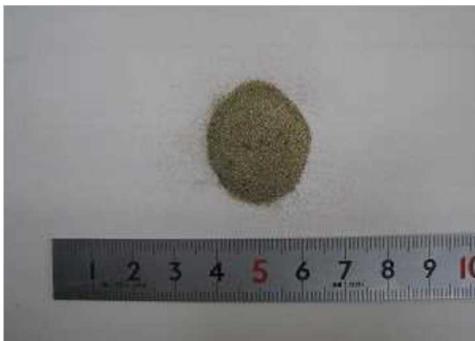
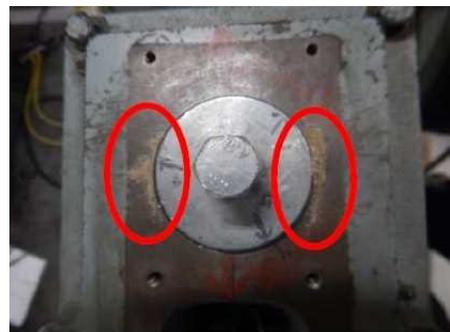
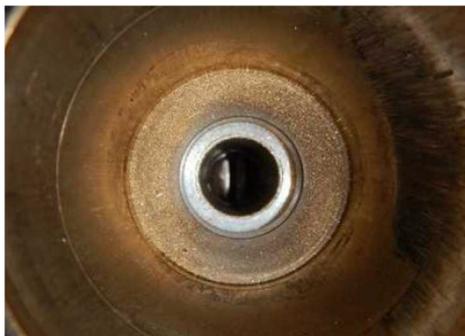
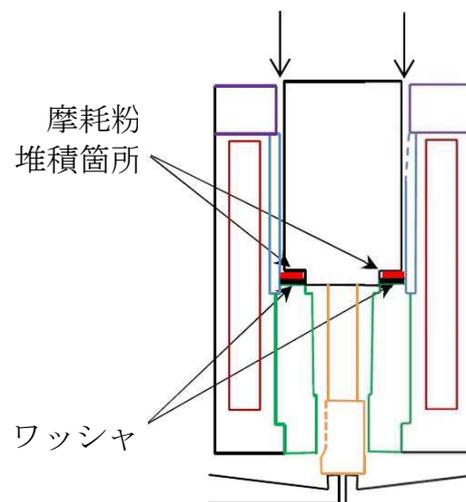
写真5 摩耗粉影響検証（堆積の再現）

事故機以外の物件で使用されていた同型巻上機に、事故機のブレーキプランジャー軸、ブレーキプランジャー、プランジャーガイドブッシュ及びプランジャーガイドを取り付けた。また、三精テクノロジーズが予備品として保管していたプランジャーガイドブッシュを切削して摩耗粉を作成した。そして、摺動部に摩耗粉がある場合を再現する際には、その摩耗粉をブレーキプランジャーとプランジャーガイドブッシュとの間に落とし込んだ（写真5）。

このとき、落とし込んだ摩耗粉の一部はプランジャーガイドブッシュとブレーキプランジャーとの間に挟まるものの、大部分はプランジャーガイド上部のワシヤの上に堆積した。

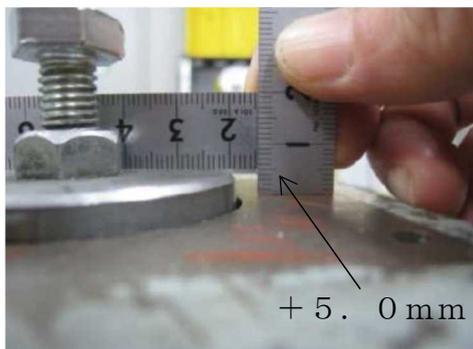
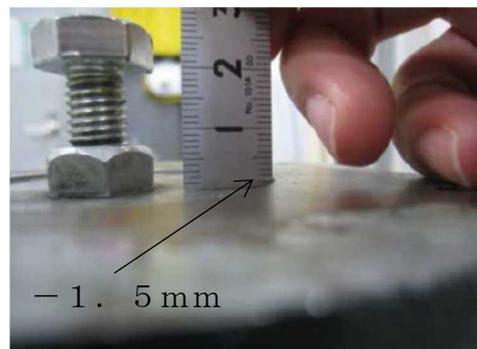
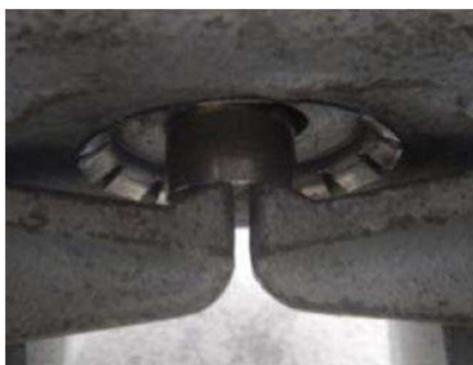
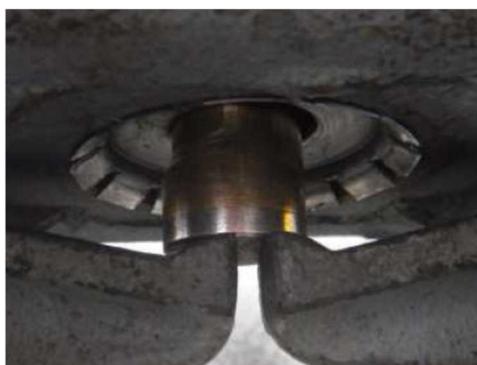
写真6 設定時の状態（検証前）

ブレーキレバーがブレーキプランジャー一体品（質量：約2.4 kg）を押し上げる力及びブレーキプランジャー一体品の上下移動範囲は、事故時と同じように調整した（表3、写真6）。

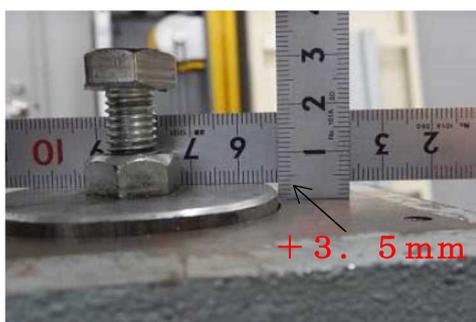
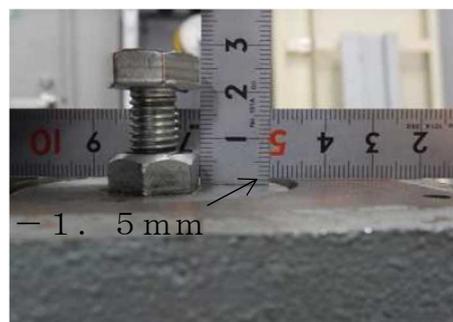
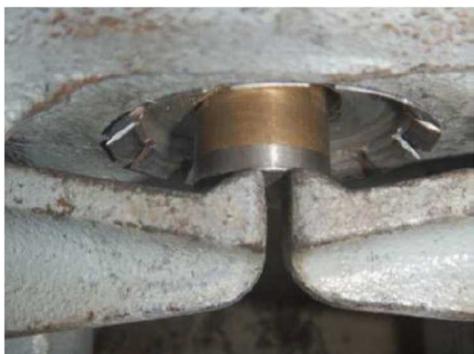
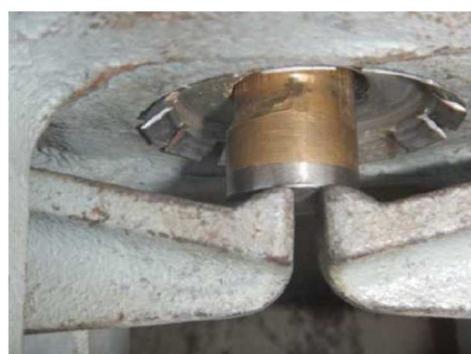
写真7 約200回動作時の状態

次に、写真5のようにブレーキプランジャーとプランジャーガイドブッシュとの間に摩耗粉を落とし込んで通電と非通電とを繰り返していくと、ブレーキプランジャー一体品の上下の動きは徐々に鈍くなり、約200回繰り返した時点で、ブレーキプランジャー一体品は非通電時にはカバー上面から+3.5mmしか上昇することができなくなった(写真7(a))。またこのとき、ブレーキプランジャー軸先端は、上下の摩耗段差の中間付近が穴の外縁部分に引っ掛かったような位置となった(写真7(c))。

以上のように、ブレーキプランジャー軸先端に段差があることに加え、摩耗粉があることにより、ブレーキプランジャー一体品がストロークの途中で引っ掛かった状態となり、このような位置の場合にはブレーキライニングがドラムに接触できず、その結果、正常にブレーキが動作できなくなることが確認できた。

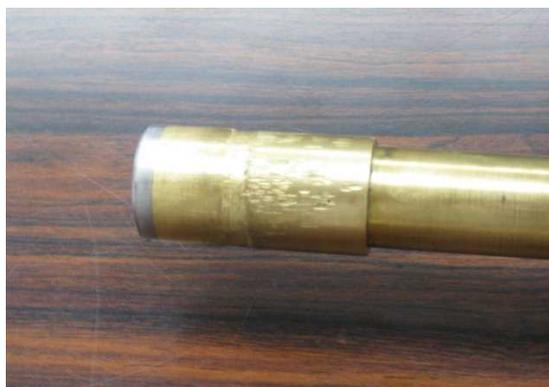
写真8 前回事故時のブレーキプランジャー軸の先端部

本事故機では、平成21年6月19日にもブレーキ動作不良による事故(以下「前回事故」という。)が発生している。このときも、今回と同様にブレーキプランジャー軸の先端部に摩耗が見られた。当時の事故直後のブレーキプランジャー軸先端部の状態を写真8に示す。

また、当時はブレーキスプリングのセット長が従前よりも長く設定されていた。よって、三精テクノロジーズは、ブレーキレバーがブレーキプランジャー一体品を押し上げる力が比較的弱かったことに加え、ブレーキプランジャー軸先端部の摩耗により摺動抵抗が大きかったことが、事故の原因と判断した。

このため、前回事事故の後、同型機のうち、ブレーキプランジャー軸の摩耗が大きかったものはブレーキプランジャー軸等を交換する（表5参照）とともに、三精テクノロジーズにおいて保守作業要領書が定められた（2.8.1参照）。
