## 改善箇所説明図

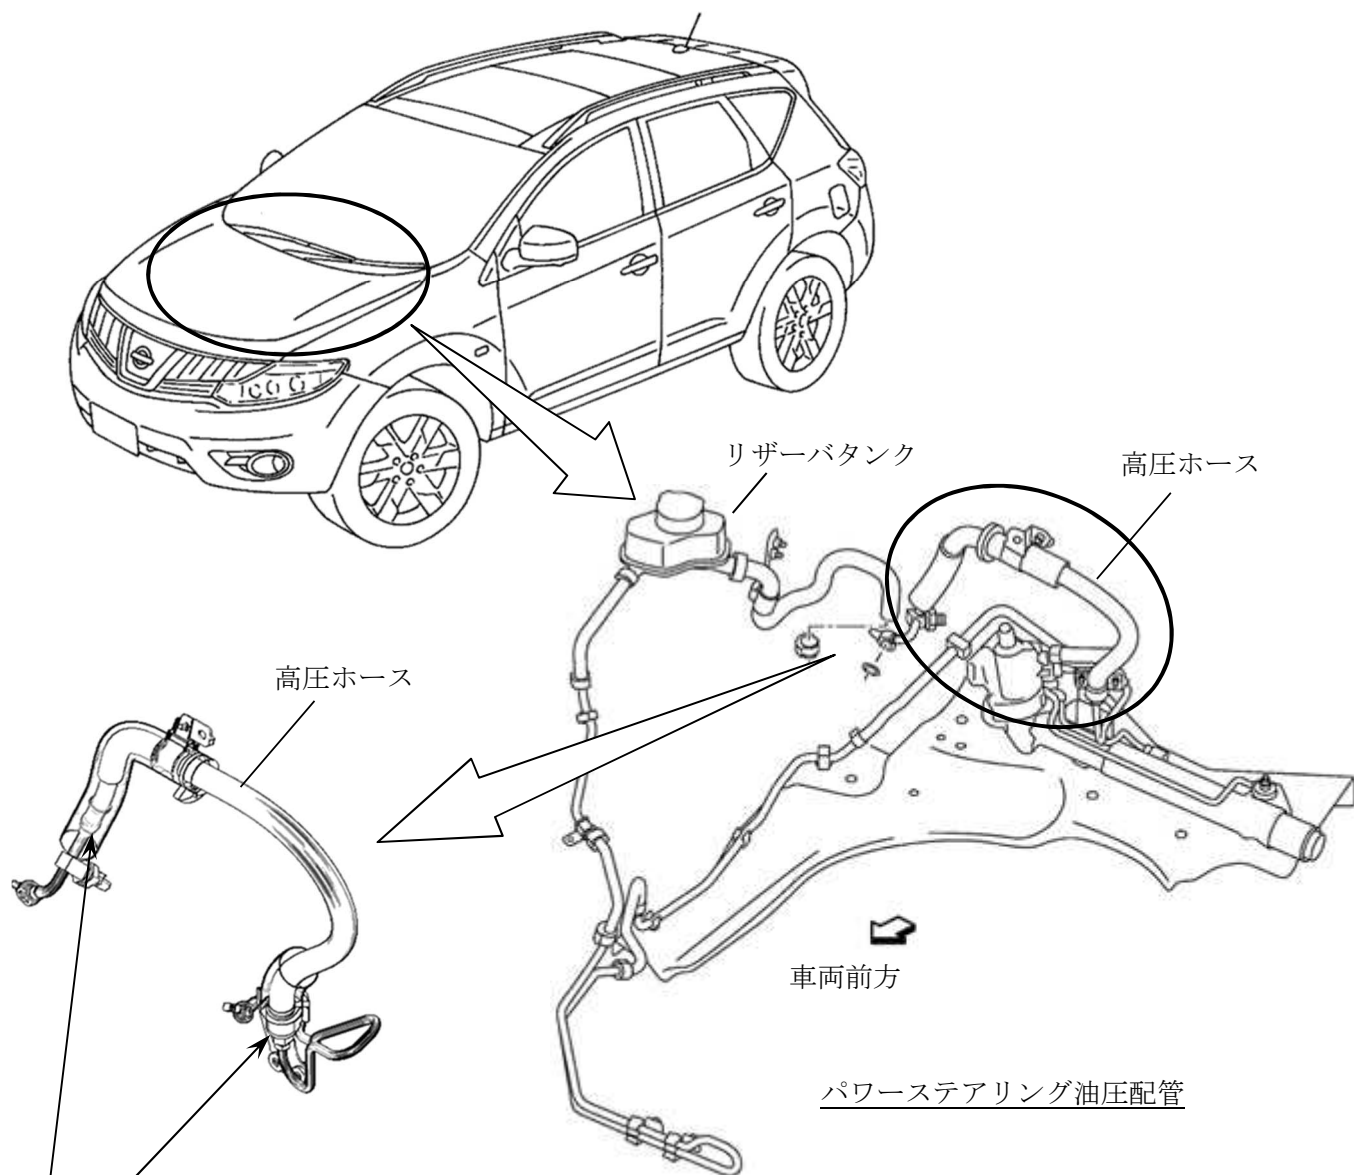
パワーステアリングの油圧ホースにおいて、ゴムホースと口金具の加締めが不適切なため、転舵の繰り返により油圧が掛かると、当該ホースが外れるものがある。そのため、オイルが漏れて操舵力が重くなり、最悪の場合、飛散したオイルが排気管に付着し、火災に至るおそれがある。

全車両、当該パワーステアリング高圧ホースを対策品と交換する。

識別：銀色のシールをモデルナンバープレートに貼り付ける。
