改善箇所説明図

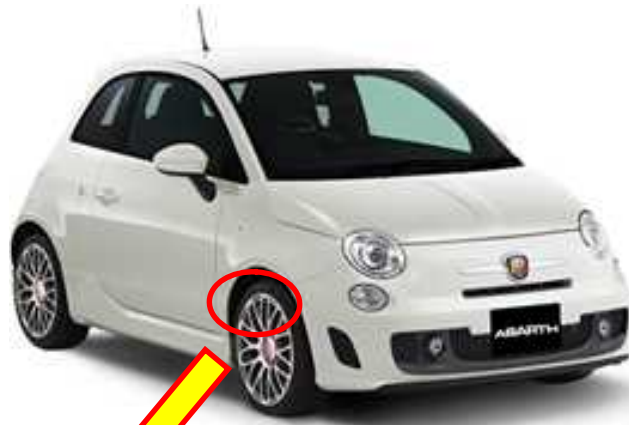
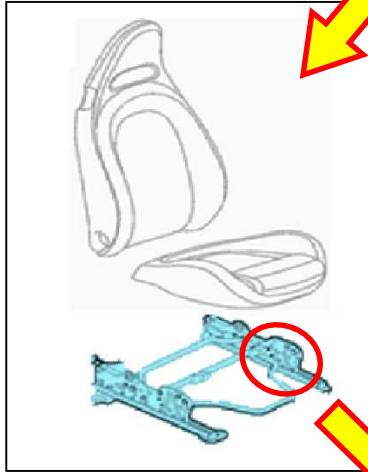
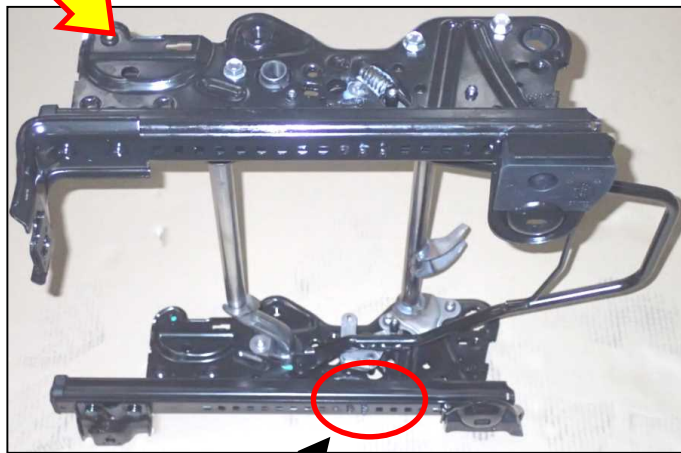
ベースフレームのシートレール
(前席右側座席)

基準不適合発生箇所

前席右側座席において、シートレールの製造が不適切なため、座席の位置調整溝が開いていないものがある。そのため、座席が適切に固定されず、最悪の場合、衝突時に座席が動き、乗員が過度の傷害を負うおそれがある。

全車両、前席右側座席のベースフレームを点検し、シートレールの加工が不適切なものは、ベースフレームを良品に交換する。

識別：前席右側座席のベースフレーム(内側前方)の固定ボルトに黄色ペイントを塗布する。
