改善箇所説明図

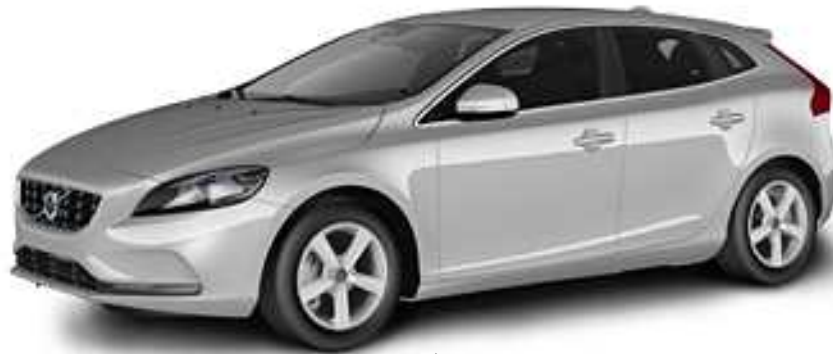
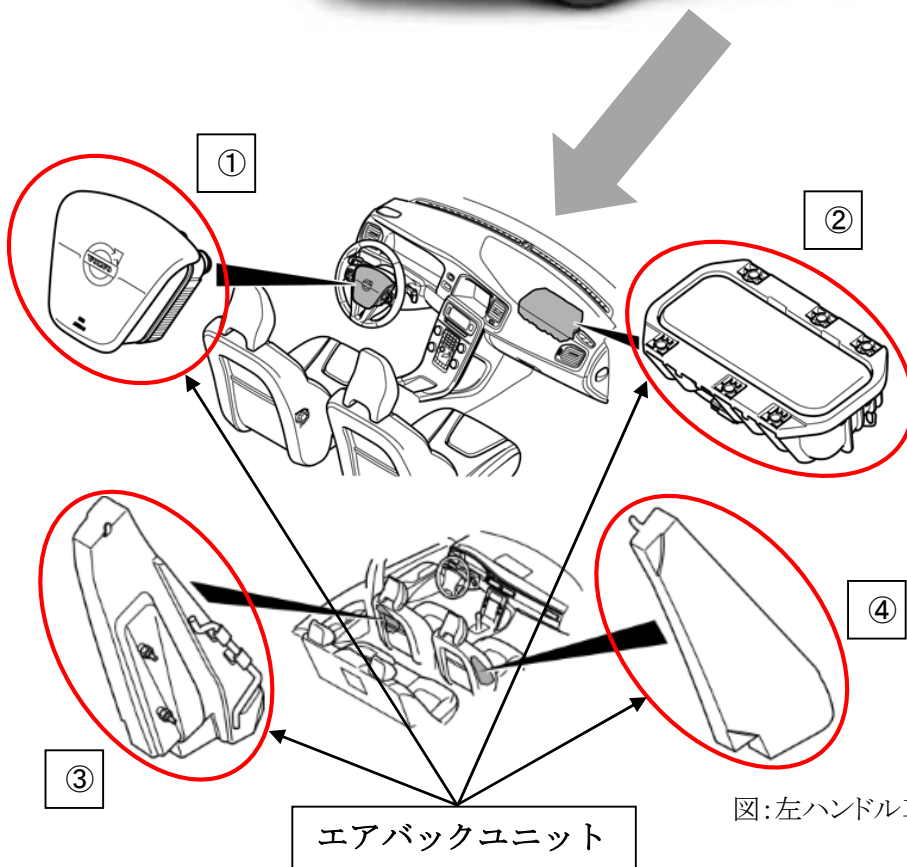
基準不適合発生箇所

エアバックユニット内の点火装置

- ①運転席エアバック
- ②助手席エアバック
- ③運転席シートエアバック
- ④助手席シートエアバック

エアバッグのインフレーター(膨張装置)において、製造管理が不適切なため、点火剤が設計通り調合されていないものがある。そのため、衝突時にエアバッグが展開せず、乗員が過度の傷害を負うおそれがある。

対象となるエアバックの位置が車両により異なるため、以下のいずれかの改善措置をおこなう。

- ①運転席のエアバックユニットを良品と交換する。
- ②助手席のエアバックユニットを良品と交換する。
- ③運転席のシートエアバックユニットを良品と交換する。
- ④助手席のシートエアバックユニットを良品と交換する。
- ⑤運転席および助手席のシートエアバックユニットを良品と交換する。
