改善箇所説明図⑤

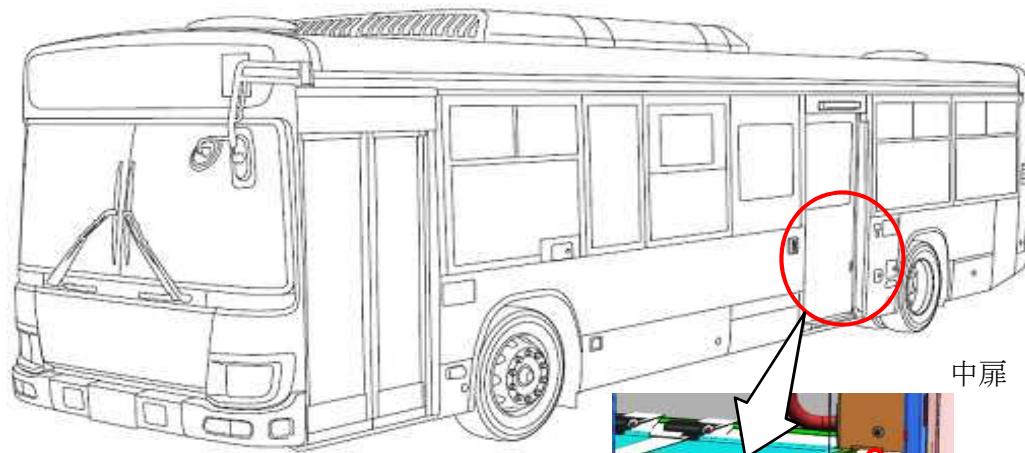
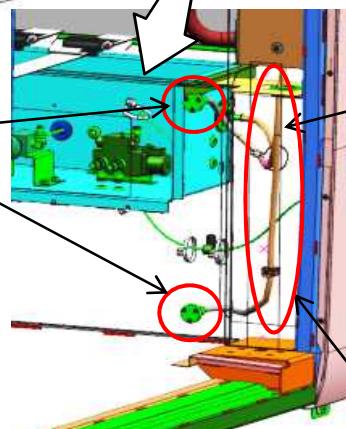
基準不適合発生箇所

大型・中型路線バスにおいて、中扉の光電管配線端子の接続作業が不適切なため、走行中の振動で配線が断線することがある。また、当該端子の防水処理が不適切なため、水浸入で配線が短絡することがある。そのため、最悪の場合、中扉が開閉できなくなるおそれがある。

防水処理

全車両、光電管配線の接続部を補修する。
