## 改善箇所説明図④

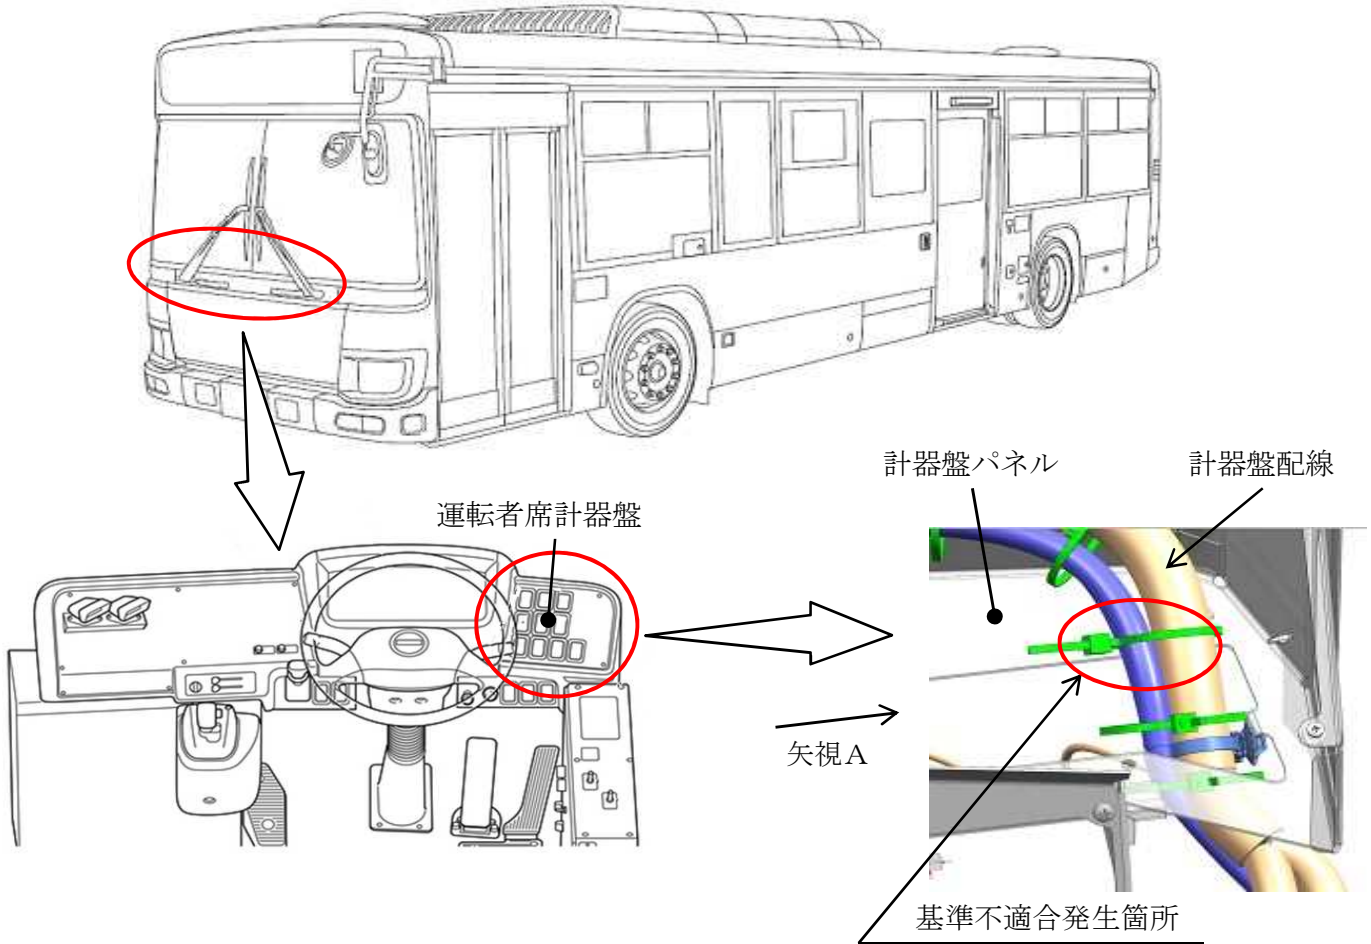
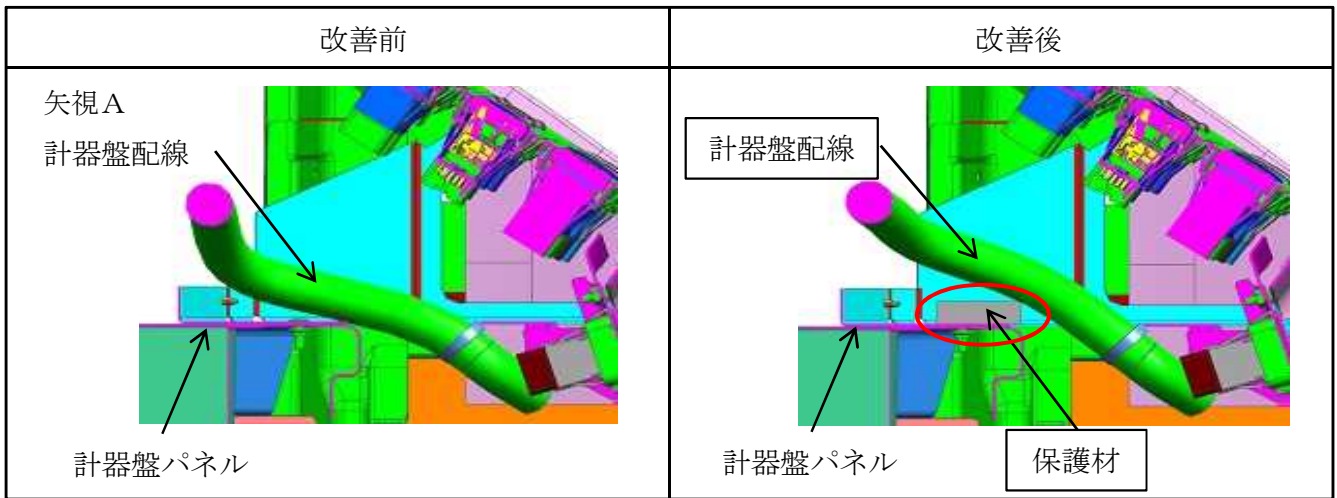
大型・中型路線バスにおいて、運転者席計器盤配線の配索が不適切なため、配線が計器盤パネルの端部と干渉するものがある。そのため、そのまま使用を続けると、配線の被覆が損傷して短絡し、最悪の場合、走行中にエンジンが停止し、再始動できなくなるおそれがある。

全車両、運転者席計器盤パネルに保護材を追加するとともに、当該部の配線を点検し、損傷している場合は補修する。
