改善箇所説明図②

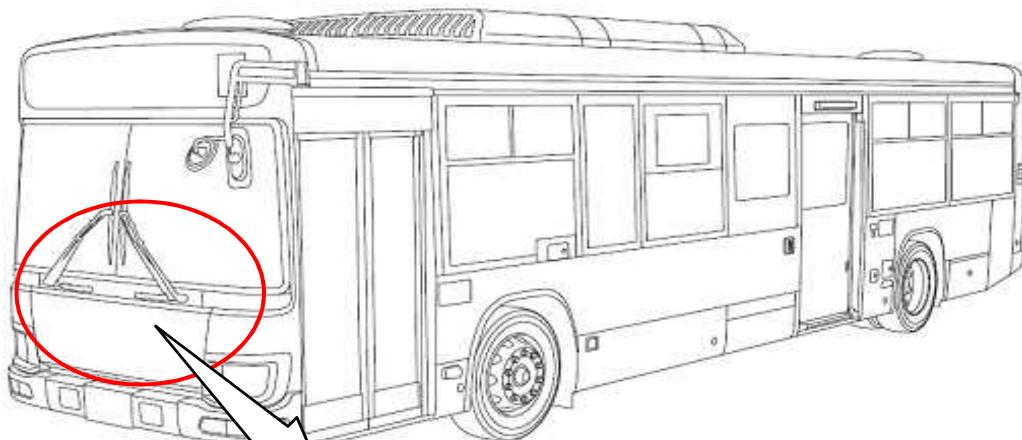
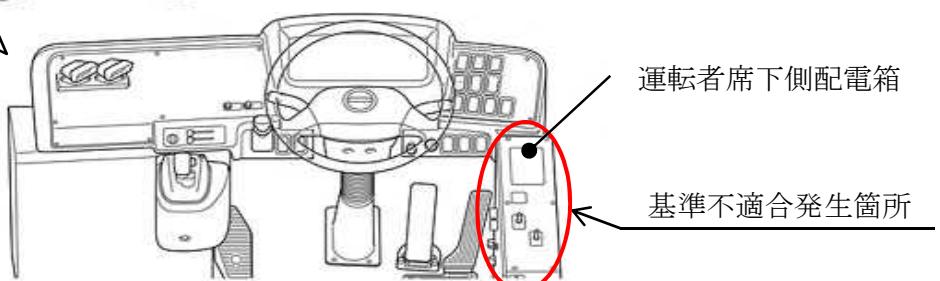
改善前	改善後
<p>側面スイッチ</p> <p>側面スイッチ配線</p> <p>側面スイッチ端子</p>

大型・中型路線バスにおいて、運転者席下側配電箱の側面スイッチの取付け位置が不適切なため、側面スイッチの端子及び配線が放送装置操作器と干渉するものがある。そのため、そのまま使用を続けると、配線の被覆が損傷して短絡し、最悪の場合、扉が開閉できなくなるおそれがある。

全車両、以下のいずれかの措置を実施するとともに、当該部の配線を点検し、損傷している場合は補修する。

- (1) 運転者席下側配電箱の側面スイッチ端子を対策品に交換する。
- (2) 放送装置操作器の取付け位置を変更する。
- (3) 配電箱側面スイッチの取付け位置を変更する。
