改善箇所説明図①

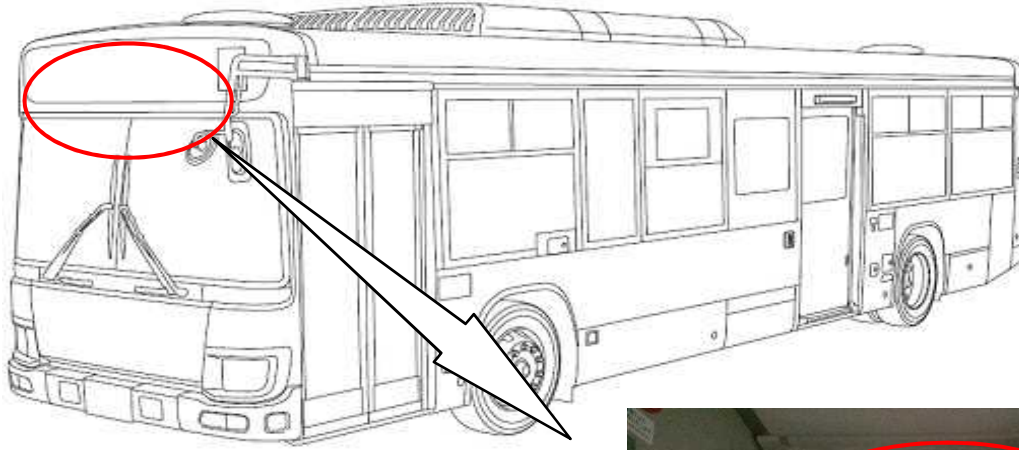
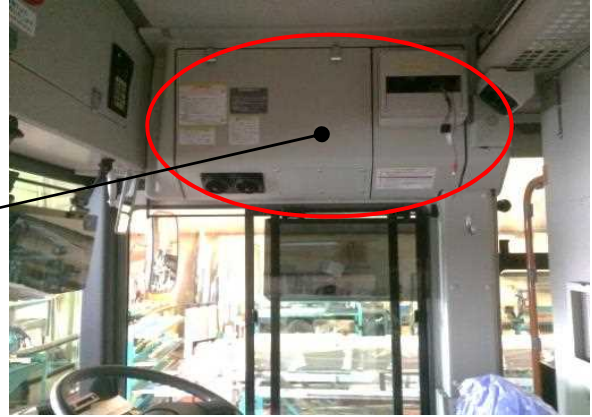
運転者席上側配電箱

基準不適合発生箇所

大型路線バスにおいて、運転者席上側配電箱内の配線の配索が不適切なため、配線が固定用ブラケットの端部と干渉するものがある。そのため、そのまま使用を続けると、配線の被覆が損傷して短絡し、最悪の場合、扉が開閉できなくなるおそれがある。

改善の内容：

全車両、運転者席上側配電箱内の配線固定用ブラケットに保護材を追加するとともに、当該部の配線を点検し、損傷している場合は配線を補修する。
