改善箇所説明図 ③

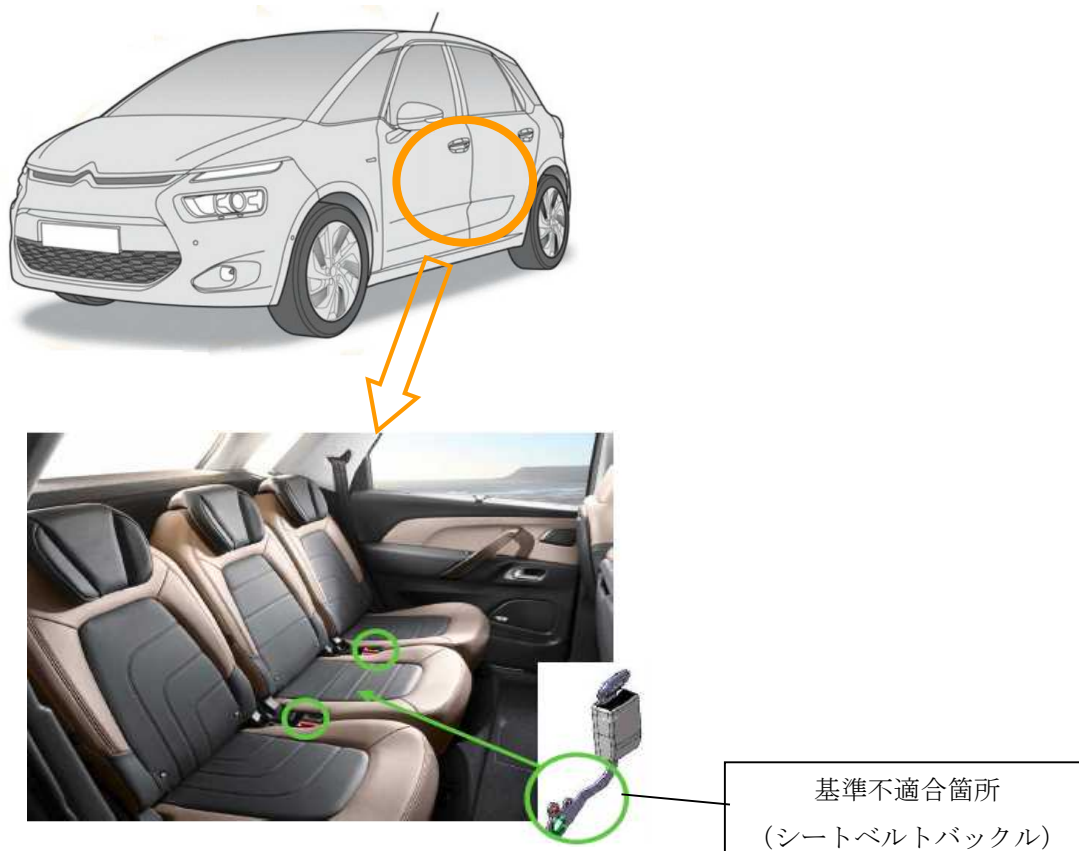
注： は点検・交換する部品を示す

後部座席のシートベルトにおいて、シートベルトバックルを座席に固定する取付金具の製造が不適切なため、当該取付金具の強度が不足しているものがある。そのため、急ブレーキ時または、衝突時の衝撃で取付金具が破断し、適切に乗員が拘束できず、最悪の場合、乗員が過度の傷害を負うおそれがある。

全車両、シートベルトバックルのシリアル番号を確認し、対象のものはシートベルトバックルを良品に交換する。

対策済車両には、運転者席側ドア開口部のドアロックストライカー付近に外 - 2480 のステッカーを貼付する。
