# 大阪府東大阪市内エレベーター事故調査報告書

平成29年6月

社会資本整備審議会

発 生 日 時：平成27年7月2日（火） 6時ごろ

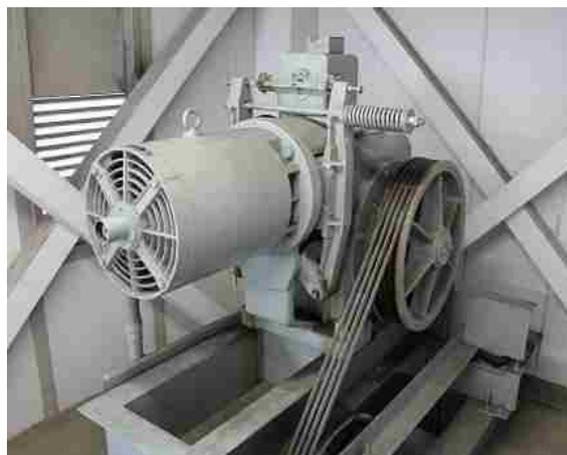
写真2 事故機巻上機

- (1) 現場の確認及び表1の項目について測定を行った。
- (2) ブレーキプランジャー部分の分解確認、清掃を行った。（傷は確認されず、動作に異常は見られなかった）
- (3) ブレーキライニング部分の分解確認、清掃を行った。（油の付着は無かった）
- (4) プランジャーストローク測定値は5mmで、基準値（3.6mm以下）よりも大きかったため（ライニングエアギャップ異常）、3mmに調整を行った。
- (5) ブレーキリレー接点部を目視確認したところ、溶着はしていなかったが接点部が荒れていた。
- (6) ブレーキの開閉用リレー（MBR）1個を交換した。

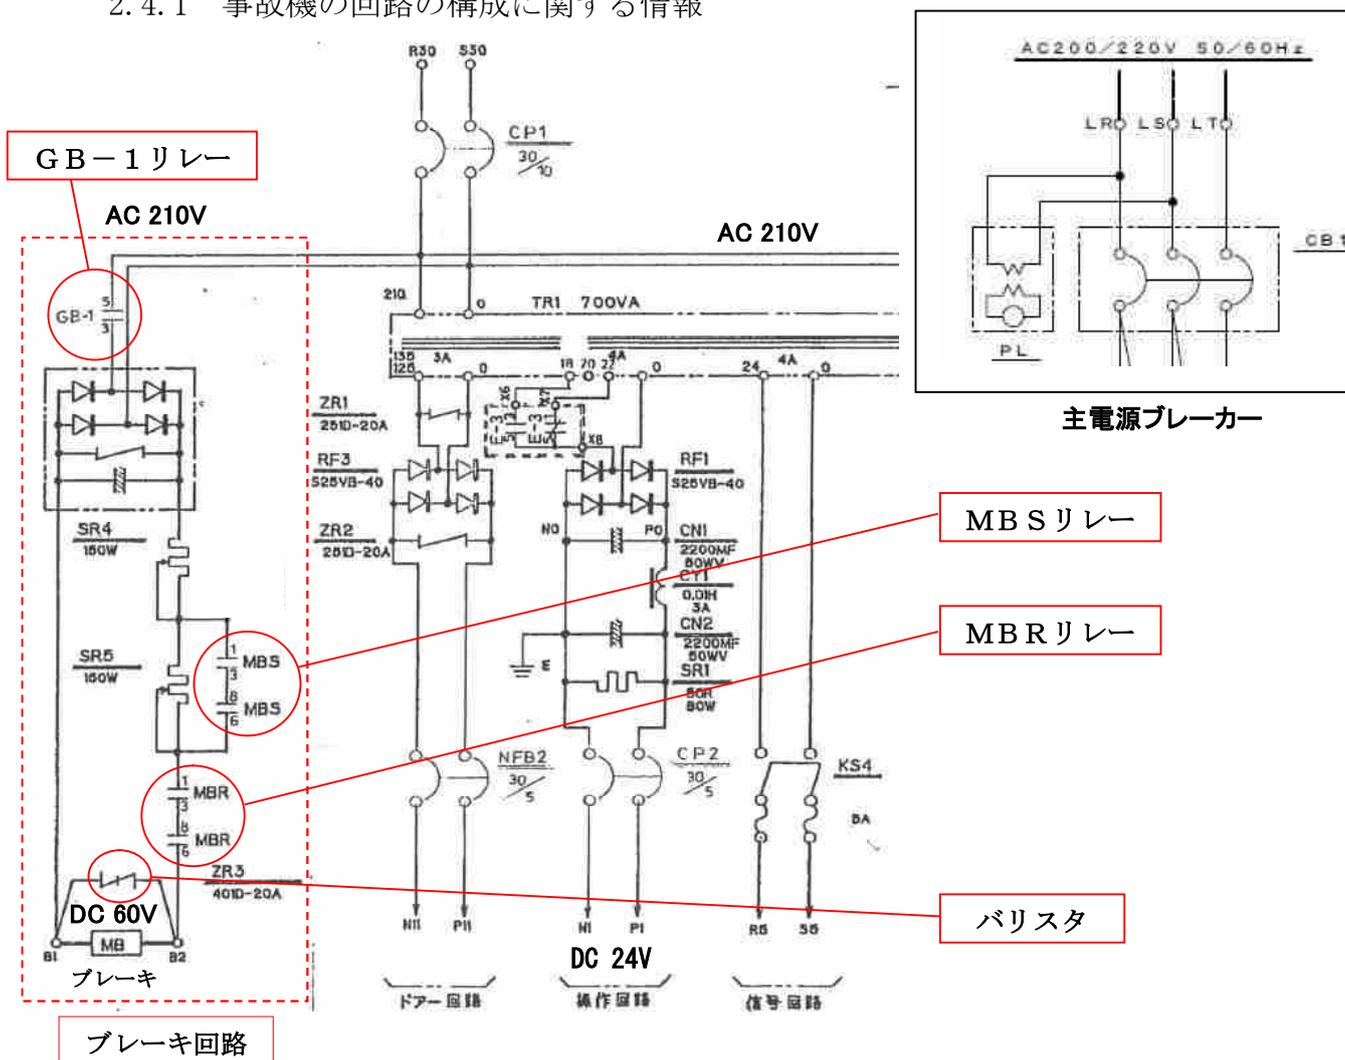
図1 盤内展開接続図

ブレーキ回路の構成としては、図1のとおり、ブレーキを開閉するMBRリレーは2つの接点を有しており、それを直列に接続している。MBRリレーがON状態を継続する異常が発生した場合、安全装置が動作するまでブレーキ開放状態を継続する構成となっている。

事故機のブレーキ回路において、一つの部品が故障しても別の部品にてブレーキを保持できる回路構成となっていなかったことも、事故発生の要因の一つと認められる。

- (1) 事故機と同じMBRリレーを持つエレベーター（全807台）のうち、自ら保守を行っているエレベーターについて、MBRリレーの緊急点検を実施した結果、同様の不具合はなかった。その他のエレベーター所有者に対して、事故概要及びリレーの交換周期等について情報提供・注意喚起を行った。
- (2) 事故機と同型のブレーキ回路（リレー1個の接点不良がブレーキの制動に影響を及ぼす回路）を持つエレベーター（全1,602台）において、ブレーキ回路遮断用のリレーを1個追加し、ブレーキリレーの2重化を行うとともに、開閉能力の再検討を行い、必要に応じ開閉能力のより高い部品に交換する。本対応は、同型機の新規物件及び納入済み物件に対しても実施する。

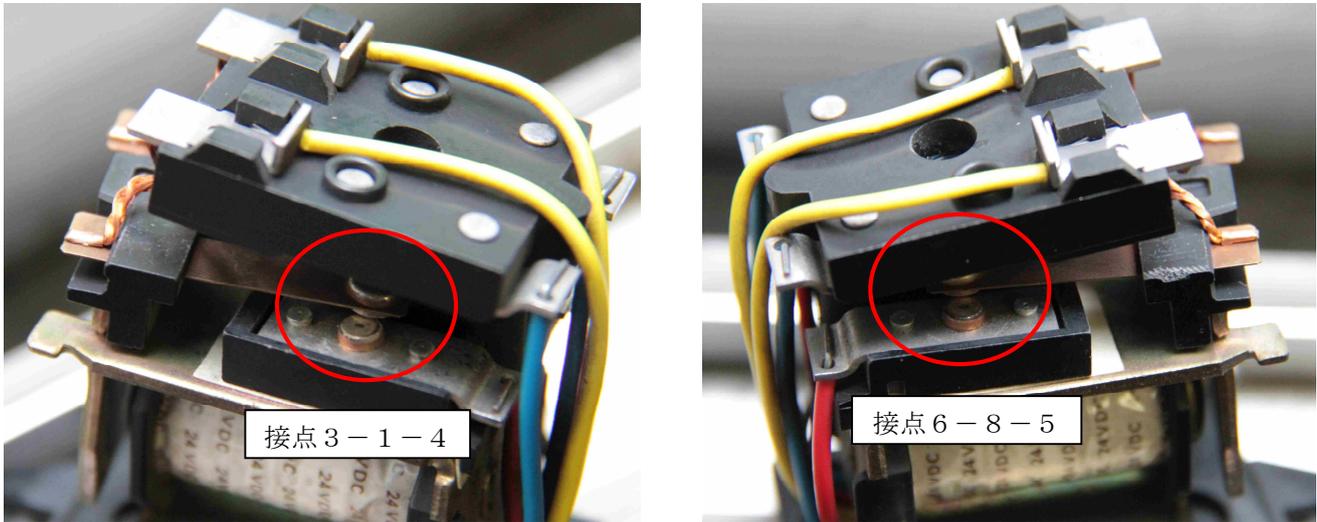
写真5 事故機（交換前）のMBRリレー外観構造

外観	外観に割れ、欠け等の破損異常は確認できなかった。
動作特性	①接点溶着状態は確認できなかった。 ②動作特性に異常なし。 ③1-3接点の接触抵抗測定値にバラツキが見られる。(表4)
繰り返し動作確認	コイルに定格電圧を印加し、1秒間隔で100回の繰り返し動作確認を行った結果、接点導通不良や動作・復帰不良等の異常は確認されなかった。
内部構造確認	内部構造に動作障害に至る構造異常、異物の介在は確認されなかった。
接点面の観察	①1-3接点、8-6接点に負荷開閉による接点面の消耗、荒れ(接点材(銀)の一部露出)が確認された。 ②各接点面に接触障害に至るような異物付着は確認されなかった。一部の接点に負荷開閉による接点面の消耗、荒れが確認されたが、明確な接点溶着痕は確認されず、外観、内部構造、動作特性に異常は確認されなかった。

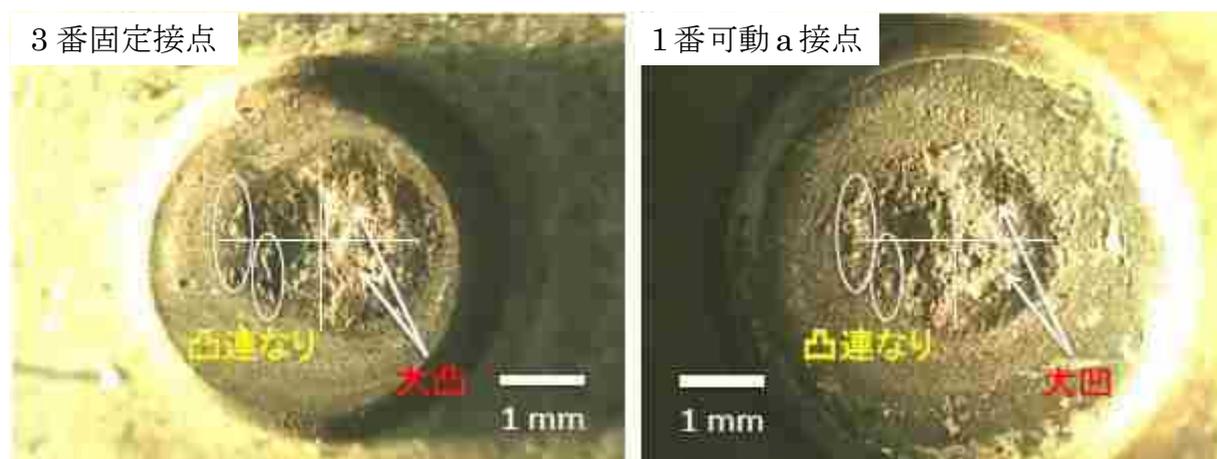
写真7 3番固定接点と1番可動a接点の実体顕微鏡による観察画像

また、実体顕微鏡で観察したところ、接点表面の凹凸の状況は写真7のようになり、大きな凸と大きな凹、凸の連なり同士が対向している様子がわかった。

事故機のブレーキリレーの接点表面の調査において、大きな凸と大きな凹、凸の連なり同士が対向していることから、ブレーキリレーの接点表面部の転移現象により、接点表面の凹凸が増大したことで、凹凸同士がかみ合い、ロッキングが発生した可能性が考えられる。

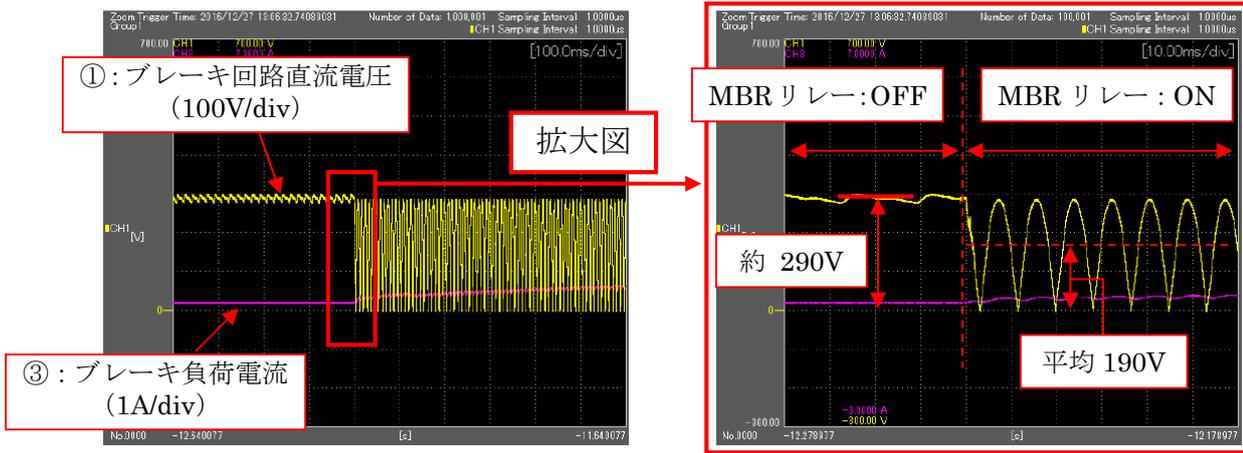
図4 ブレーキ回路の整流後の直流電圧及び電流測定結果

ブレーキ回路の整流後の直流電圧及び電流の測定結果を図4に示す。MBRリレーがOFF状態ではコンデンサにて平滑された電圧が保持されており、電圧が約DC 290Vとなっている。MBRリレーがONした際には、電圧の平滑状態は無くなり、全波整流の電流波形となっており、この際の平均電圧は、約DC 190V ( $= 2 \times \sqrt{2} / \pi \times \text{実効値}$ ) である。MBRリレーの接点動作時(ブレーキ通電時)はメーカーによるリレー接点の最大値(DC 250V)以内であるが、定格電圧(DC 110V)を超えていた。

三精テクノロジーズとしては、MBRリレーの接点は2個直列に接続されて分圧しているとしているが、接点の動作が非同時性であるため、接点乖離に時間差があれば、片側の接点に電圧がかかることとなり、その場合もリレー接点の定格電圧を超えることとなる。

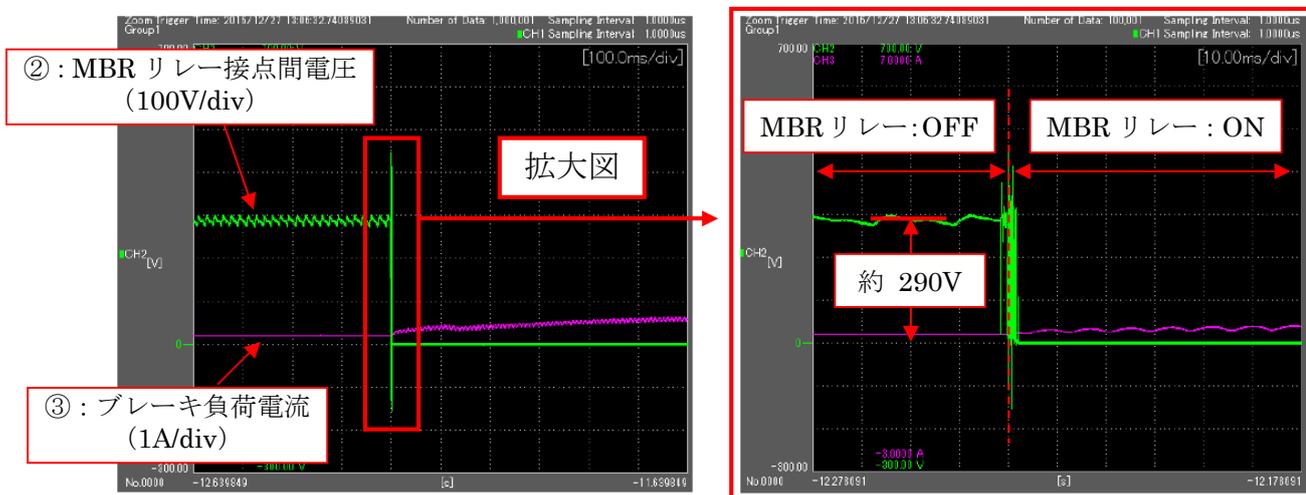
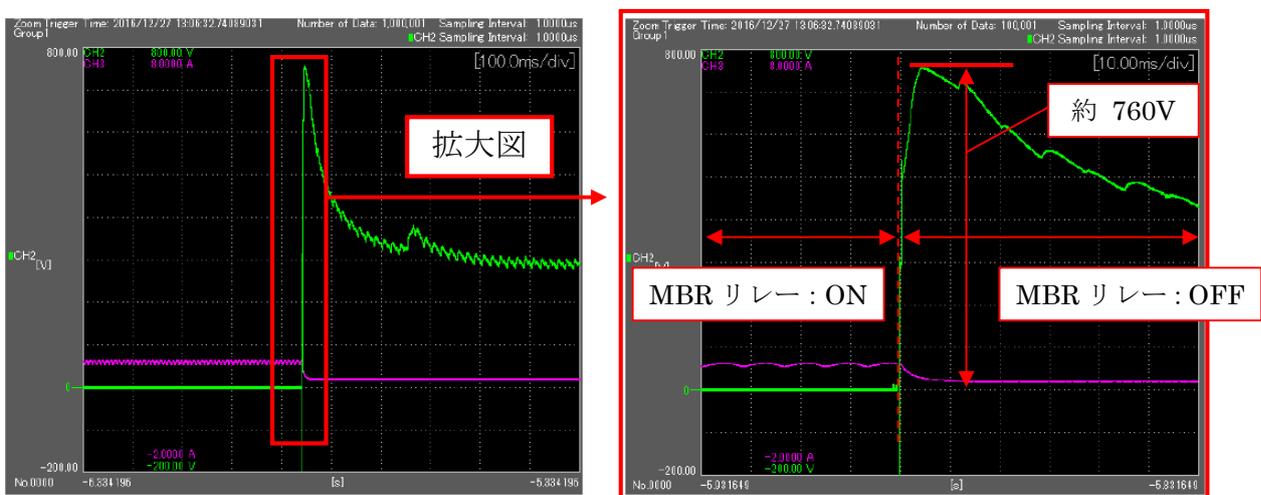
MBRリレーのON/OFF時に接点間にかかる電圧及び電流の測定結果を図5、6に示す。リレー接点間の電圧測定であるため、接点ON時では電圧は0Vとなっている。接点ON直後に発生している電圧のバタツキは数ms以下で発生しているものである。

リレー接点のOFF時には、ブレーキコイルの逆起電力の発生により、接点にサージ電圧が最大で約760V発生しており、接点OFF時のサージ電圧は接点電圧の最大値(AC/DC 250V)を超えている。

事故機のブレーキ回路において、ブレーキリレーの接点通電時に、定格電圧を超える電圧が印加される状態であったこと、また、ブレーキリレーOFF時に発生するサージ電圧がリレー接点の最大電圧を超えていたことから、ブレーキ回路の負荷に対して、ブレーキリレーの仕様に十分な余裕がなかったため、接点の転移現象を助長させる影響があったと考えられる。

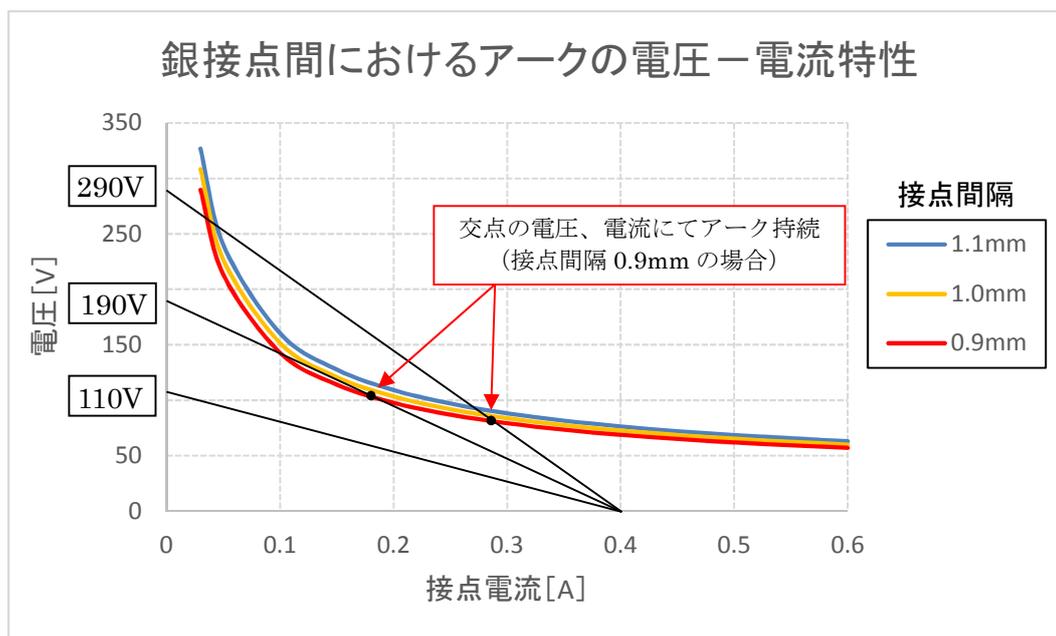
図7 銀接点間におけるアークの電圧－電流特性曲線及びブレーキ回路における負荷線

- ・リレーメーカーの情報をもとに、事故機リレーの接点がロッキング（接点表面の凹凸同士がかみ合い、あたかも接点溶着を起こしたような状態）した状態での接点復帰力は、0.7N程度である。
- ・2.4.3 のように対向している凹凸がある場合、かみ合う力が0.7N以上あれば、凹凸によるロッキングが発生することとなる。
- ・また、事故機リレーの接点間隔の初期規格値は約1.1mmであり、ノッチングの実験式より銀接点間におけるアークの電圧－電流特性は図7に示す曲線のようになる。図7には、接点の転移現象により接点間隔が小さくなった場合を想定し、1.0mm及び0.9mmについても併せて記載する。
- ・図7の電圧－電流特性に対し、ブレーキ回路における負荷線（ $V = E - IR$ ）を引くと、図7に示す直線のとおりとなる。負荷線は、ブレーキ回路で用いる電源電圧がDC 290V、DC 190V、DC 110Vの場合を記載しており、アークの電圧－電流特性曲線と交差するDC 290V及びDC 190Vは、その交点での電圧、電流にてアークが持続することとなる。ブレーキ電圧が接点の定格電圧DC 110Vの場合は、電圧－電流特性曲線に交差しないため、アークは持続しない。

また、2.4.4の測定結果のとおり、ブレーキリレーの接点には最大DC290V、平均190Vが印加されているため、片方の接点がロッキングした場合、接点間隔が小さくなるため、リレー接点間にアークが持続し回路上つながった状態となる可能性が考えられる。
