# 大阪府東大阪市内エレベーター事故調査報告書(概要)

## 事故の概要

社会資本整備審議会 昇降機等事故調査部会

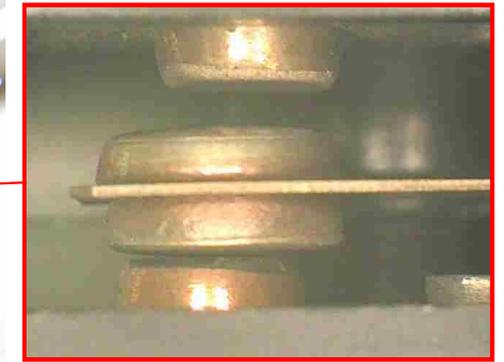
写真2 事故機リレー接点部

- 事故機のMBRリレーについて、外観や動作特性に異常は確認されなかった。
- 接点面の消耗、荒れが確認されたが、明確な接点溶着痕は確認されず、繰り返し動作確認及び内部構造確認では異常は確認されなかった。
- 実体顕微鏡で観察したところ、接点の凹凸同士が対向している様子がわかった(写真3)。

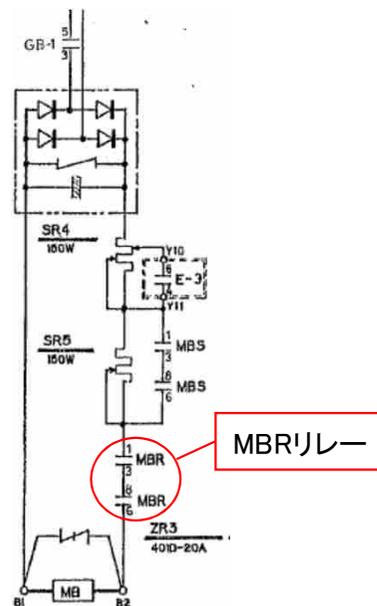
○事故機のブレーキ回路の構成は、ブレーキ開閉用のMBRリレーの2つの接点を2個直列に接続した構成となっている(図1)。

- かごが最上階を超えて突き上げたのは、かごが停止する際、ブレーキリレーの片方の接点にて凹凸同士がかみ合いロッキングが発生し、もう一方の接点もアークでつながることで、本来ブレーキを保持すべきところ、ブレーキが開放された状態が継続した可能性が考えられる。
- ブレーキリレーの接点がロッキングなどによりつながった状態となったのは、リレーの交換基準を超えて使用されていたこと、また、交換基準が所有者、保守業者に伝達されていなかったためと認められる。
- また、設計時にブレーキ回路の接点電圧や接点電流が、使用するリレー部品の使用条件の範囲かどうかの確認がなされておらず、定格電圧を超える状態で使用し続けたことも接点の転移現象を助長したものと考えられる。
- 事故機のブレーキ回路において、一つの部品が故障しても別の部品にてブレーキを保持できる回路構成となっていなかったことも事故発生の要因の一つと認められる。

- 事故機と同じMBRリレーを持つエレベーター(全807台)のうち、自ら保守を行っているエレベーターについて、MBRリレーの緊急点検を実施した結果、同様の不具合はなかった。その他のエレベーター所有者に対して、事故概要及びリレーの交換周期等について情報提供・注意喚起を行った。
- 事故機と同型のブレーキ回路(リレー1個の接点不良がブレーキの制動に影響を及ぼす回路)を持つエレベーター(全1,602台)において、ブレーキ回路遮断用のリレーを1個追加し、ブレーキリレーの2重化を行うとともに、開閉能力の再検討を行い、必要に応じ開閉能力のより高い部品に交換する。本対応は、同型機の新規物件及び納入済み物件に対しても実施する。

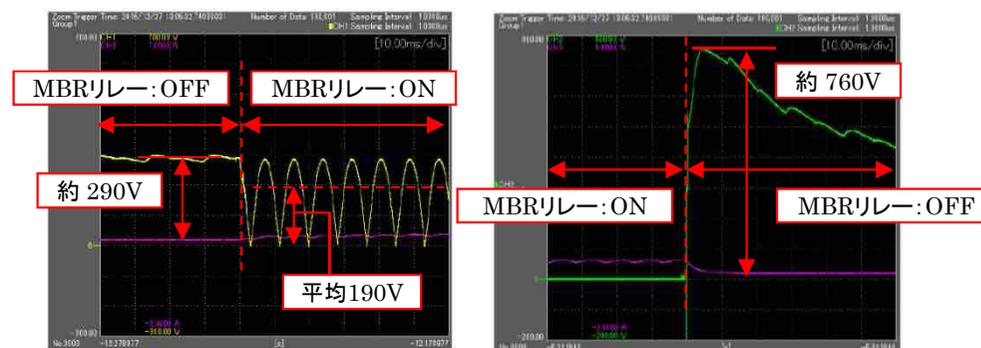
図2 ブレーキ回路における電気特性の実測値

- MBRリレーをONした際、接点にかかる電圧は、最大DC290V、平均DC190Vとなっており、MBRリレー接点の定格電圧(DC110V)を超えていた(図2左)。
- MBRリレーをOFFした際、接点にかかるサージ電圧は最大で約760Vとなっていた(図2右)。
