愛知県名古屋市小荷物専用昇降機事故調査報告書

平成29年6月

社会資本整備審議会

発生場所：愛知県名古屋市 物品販売店舗

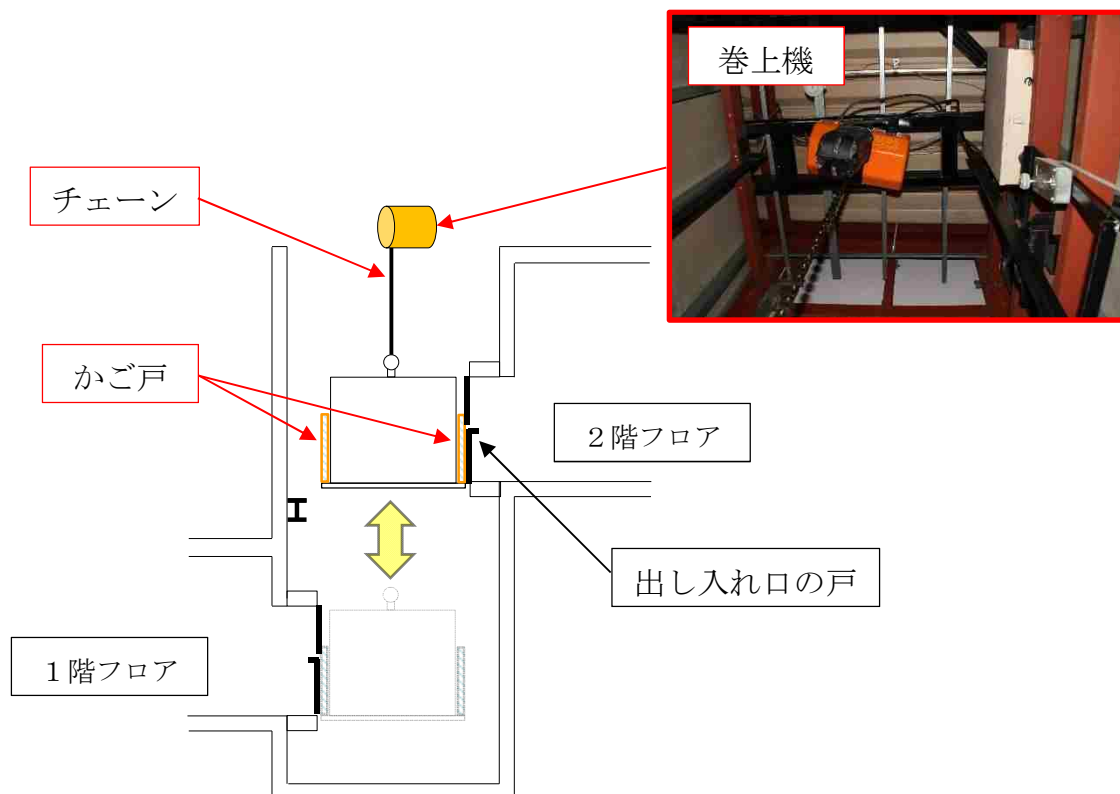
図1. 事故機の構造概略

事故機の構造概略を図1に示す。巻き取り式の巻上機にてかごを昇降させる構成となっている。フロアタイプで、荷物の出し入れ口は2方向タイプとなっており、1階と2階とで出し入れ口方向が異なる構造となっている。かごにはかご戸が付いており、かごの手前側と奥側の両方に設置されている。

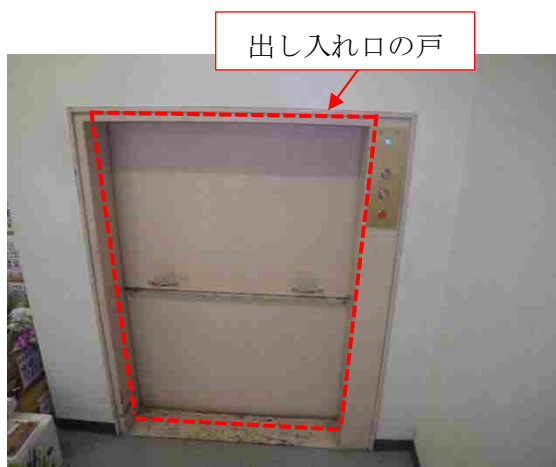
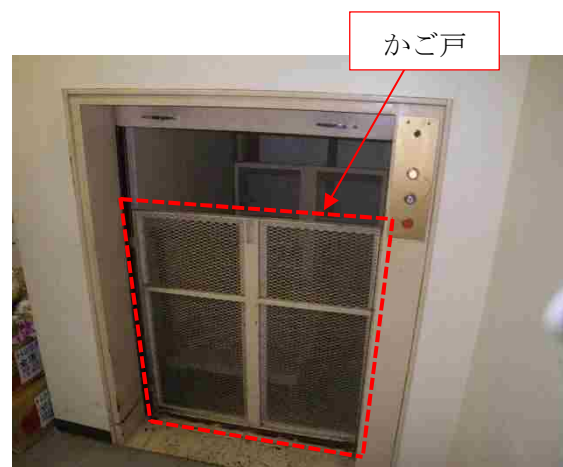
事故機には、出し入れ口の戸とかご戸の2つがあり、出し入れ口の戸は昇降路に設置されており、かご戸はかごに設置されている（写真1、2）。

写真1 出し入れ口の戸が閉じた状態

写真2 出し入れ口の戸が開いた状態

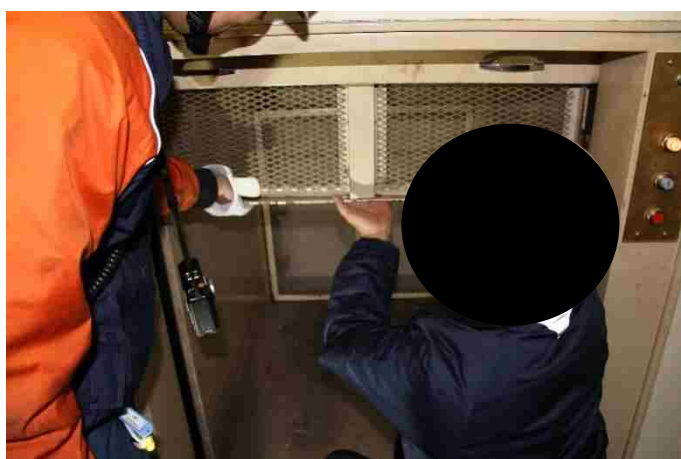
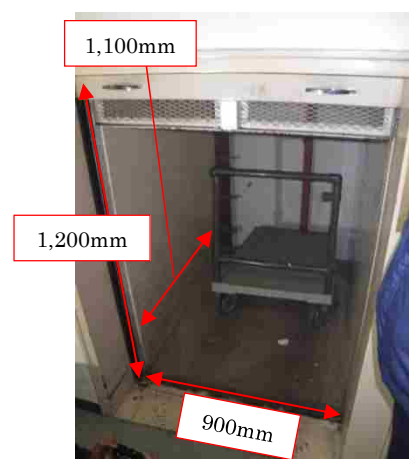
かご戸は手動式の1枚上開き戸となっており、かご側に設置された構造となっている（写真3、4）。出し入れ口が2方向タイプのため、かご戸はかごの手前側と奥側の両方に設置されている。

事故発生時、かご戸は両側とも下げられていなかった。

写真3 かご戸を開けた状態

写真4 かご戸を開けた状態

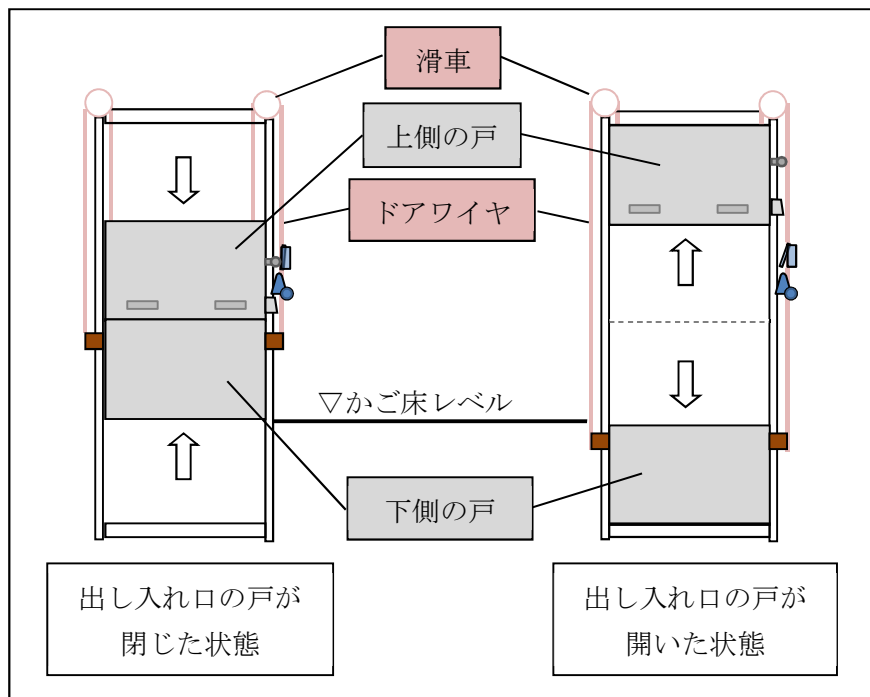
図2 出し入れ口の戸の構造概略図

出し入れ口の戸は手動式の2枚上下戸で、戸を開ける場合は使用者が手動で上側の戸を引き上げることにより、ドアワイヤにより連動する下側の戸が下がる構造となっている。また、戸を閉める場合は、同様に上側の戸を引き下げることにより、下側の戸が連動して上がる構造となっている（図2）。

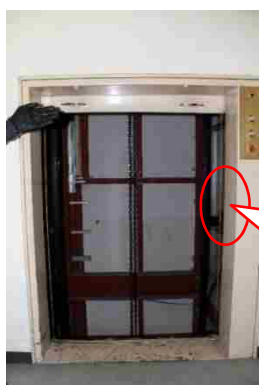
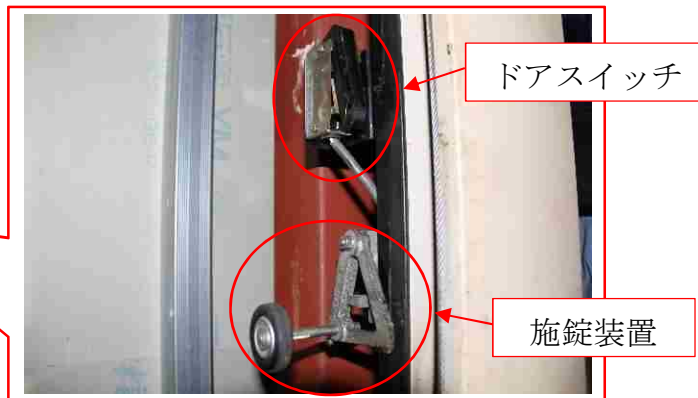
当該機におけるドアスイッチ取り付け位置を写真5、6、ドアスイッチの構造概略を図3に示す。ドアスイッチ本体は昇降路側に取り付けられており、出し入れ口の戸が閉まっている場合に上側の戸に取り付けられたローラーで押されることによりスイッチがONとなり、その電気信号が制御器に伝達されることにより、かごは昇降可能な状態となる。

写真5 ドアスイッチ取り付け位置

写真6 ドアスイッチ、施錠装置

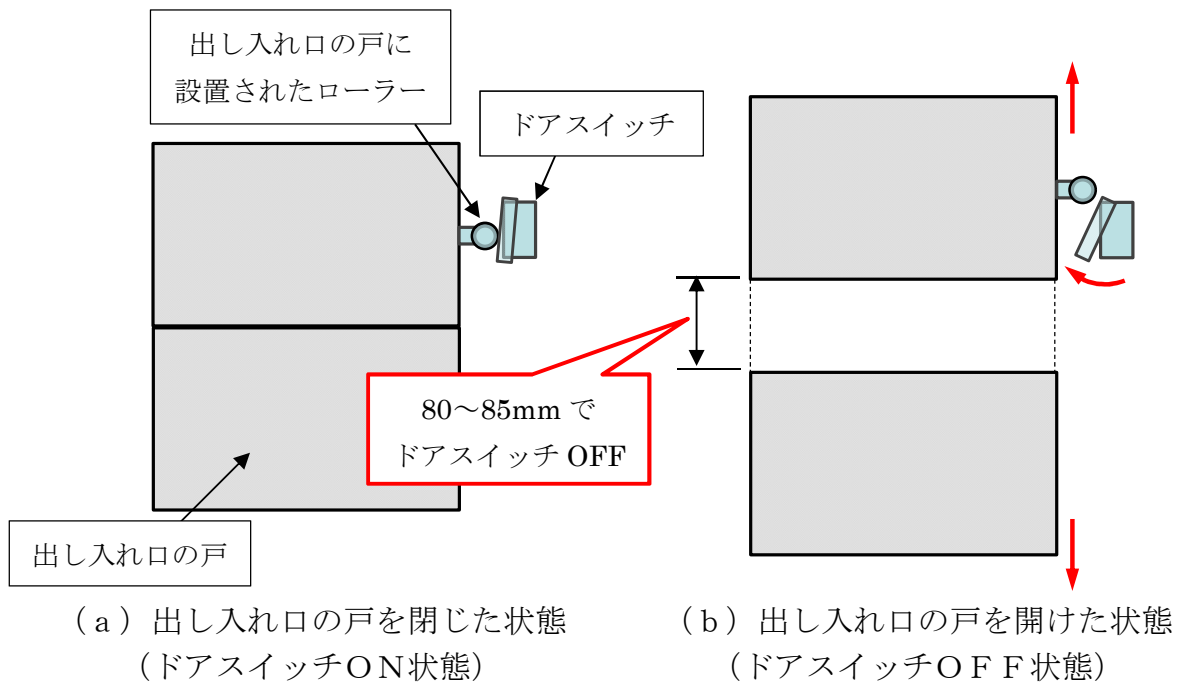
図3 ドアスイッチの構造概略図

出し入れ口の戸が80～85mm開いた状態になると、ドアスイッチがOFFとなり、昇降不可の状態となる。

なお、かご戸にはドアスイッチが付いていないため、かご戸が開いた状態でもかごの昇降は可能である。

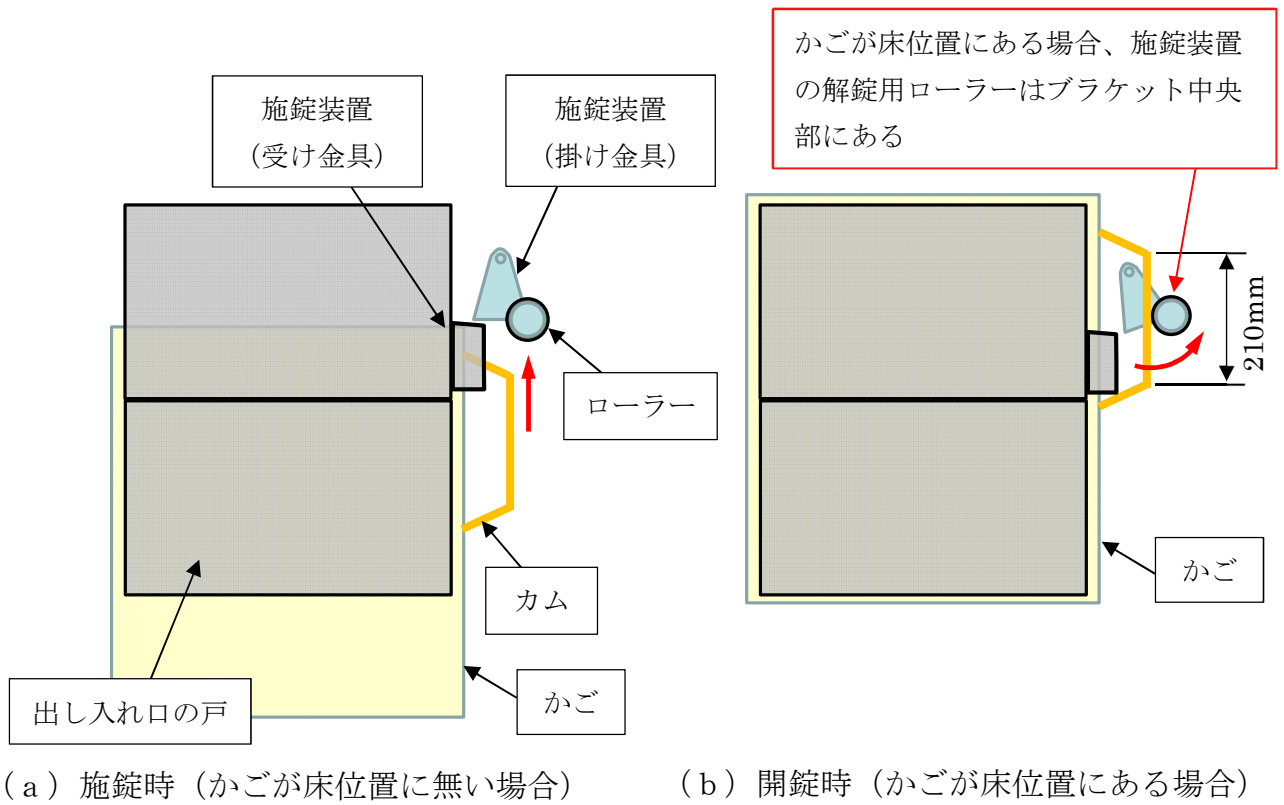
図4 施錠装置の構造概略図

出し入れ口の戸には施錠装置が設けられており、その構造概略を図4に示す。施錠装置は、出し入れ口の戸の上側の戸の右側面部にある突出部（受け金具）と昇降路側に設けた可動する突出部（掛け金具）とで施錠する構造となっている。

昇降路側に設けた掛け金具には解錠用ローラーが付いており、かご側に設けられたカムによって押されることで解錠する構造となっている。

施錠装置が解錠となる部分のカム長さは210mmであり、かごが床位置にある場合は昇降路側の施錠装置のローラーがカムの中央部分にある状態となる。そのため、施錠装置はかごが床位置から±105mm移動すると施錠する構造となっている。

当該機の施錠装置は、劣化していたため施錠された状態でも少し強めに力を入れると、簡単に解錠されてしまう状態であった（本事象は(株)大和鉄工所が平成24年11月29日に実施した修理作業時の報告にも記載がある）。

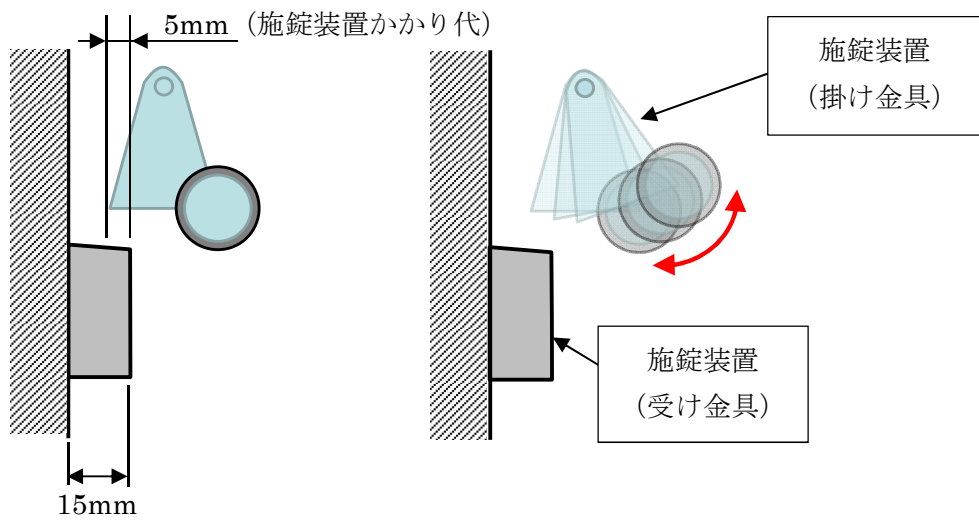
図5 施錠装置の詳細図

出し入れ口の戸側の受け金具と昇降路側の掛け金具とのかかり代は約5mmである（図5）。

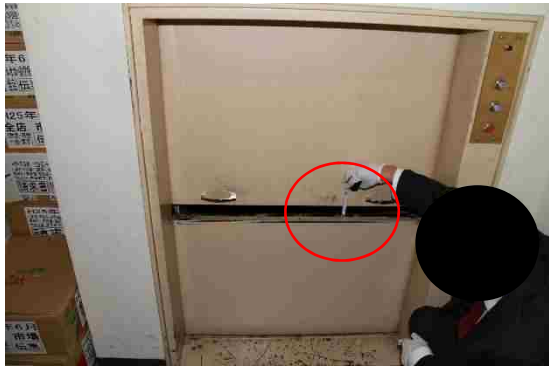
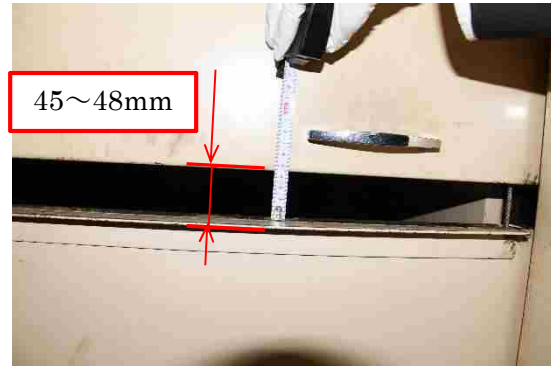
施錠された状態にて出し入れ口の戸を開けようとした場合、出し入れ口の戸の隙間は45～48mm程度開く状態であった（写真7、8参照）。

写真7 施錠時の出し入れ口隙間確認

写真8 写真7の拡大図

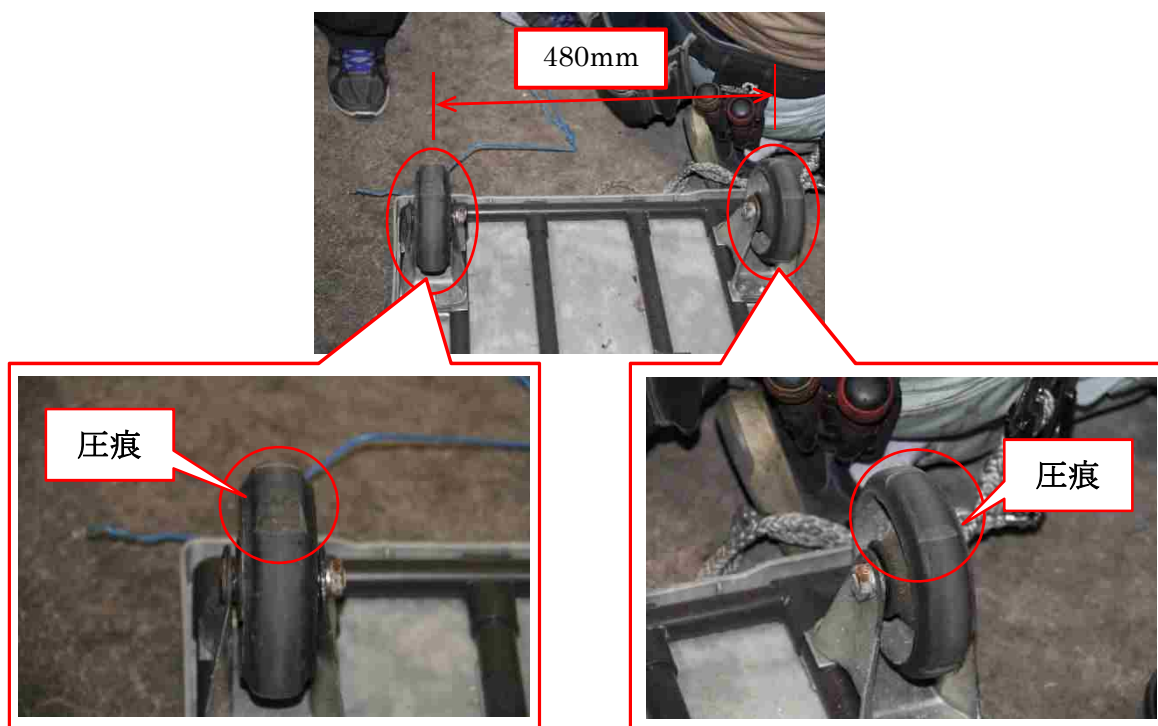
事故後のかご内にあった台車の前輪に押しつけられたような圧痕があることを確認した（写真13）。同じように、かごの床底面部にも押しつけられたような跡が2箇所あり、その寸法は台車前輪の幅間隔（約480mm）と同じ幅であることを確認した（写真14）。

写真13 事故時使用していた台車の前輪部

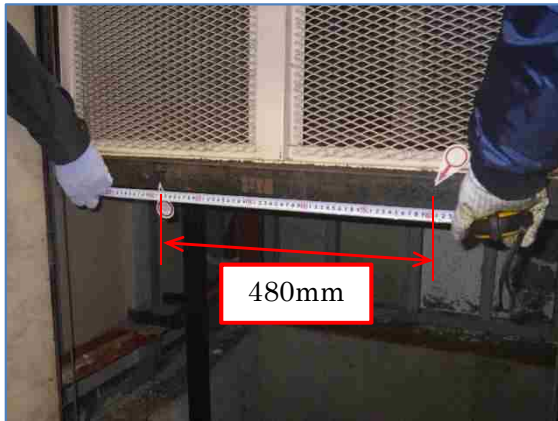
写真14 かご床部に付いた跡

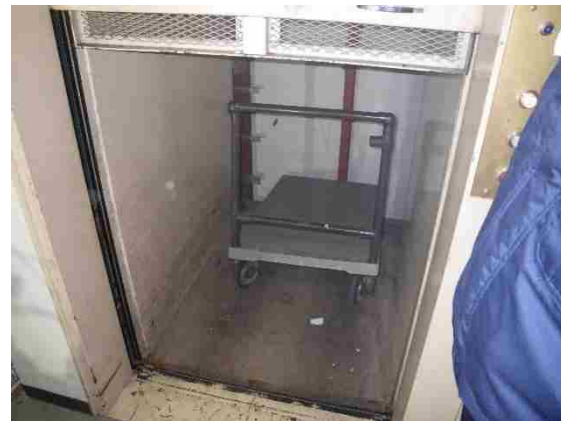
写真15 かご内に台車をいれた状態
(奥側へ飛び出した状態)

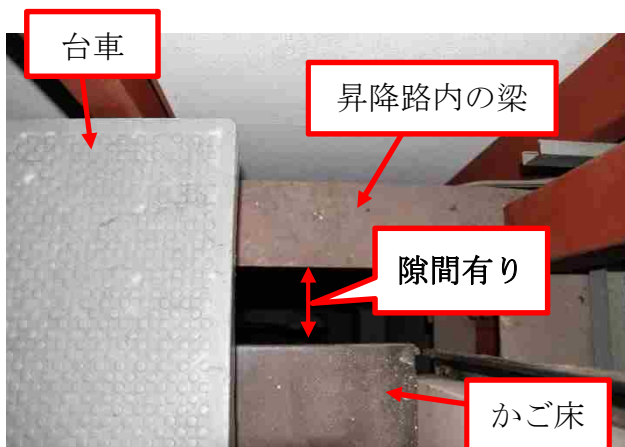
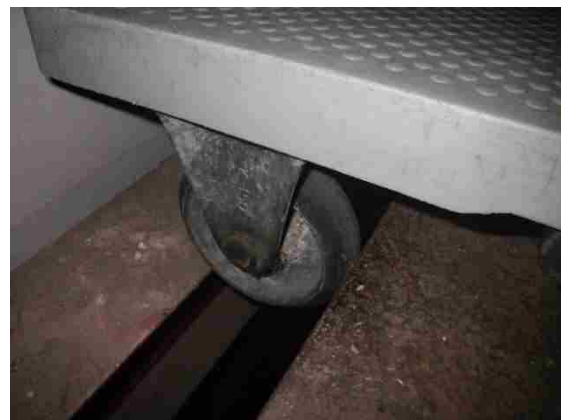
また、かご内のかご戸を閉めなかった場合、かご内に入れた台車は固定されていないので、かご床部を飛び出してしまう可能性がある構造となっており、かご床部と昇降路内の梁との間には隙間があることも確認できた（写真16、17）。

写真16 かごと昇降路内の梁との位置

写真17 かごと昇降路内の梁との間に
台車前輪を置いた状態
(かごを下降させる前)

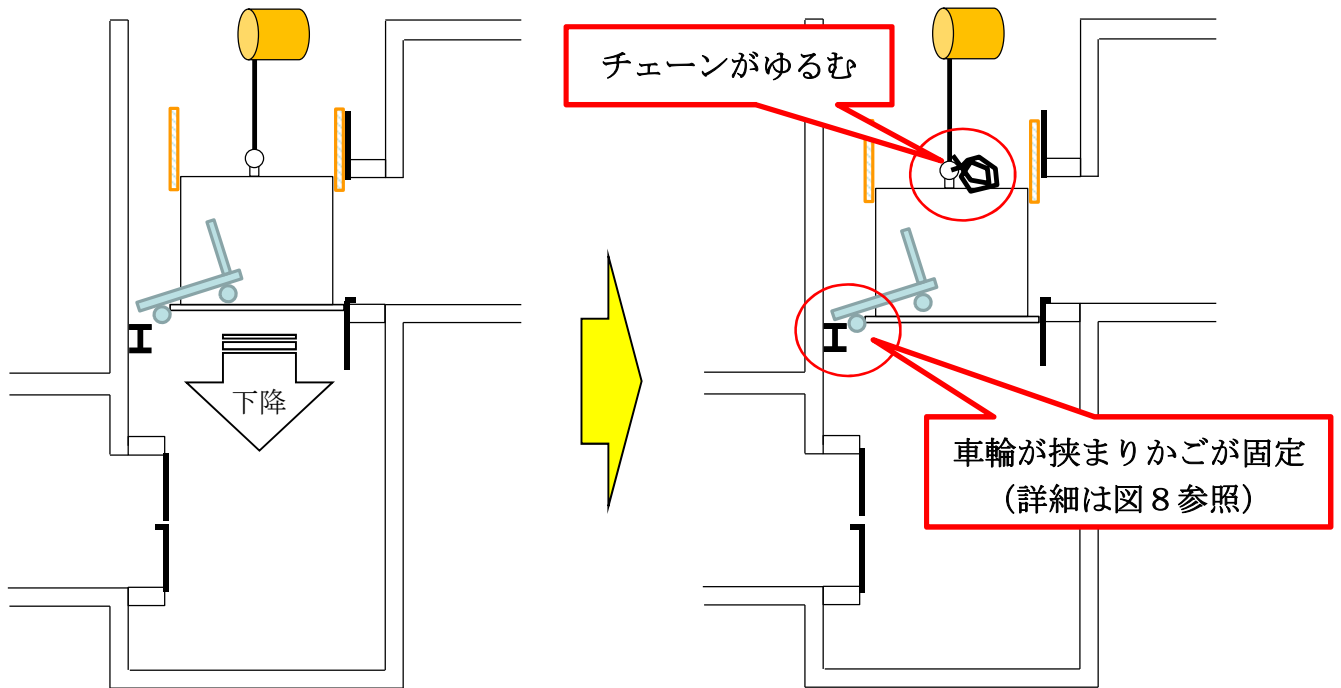
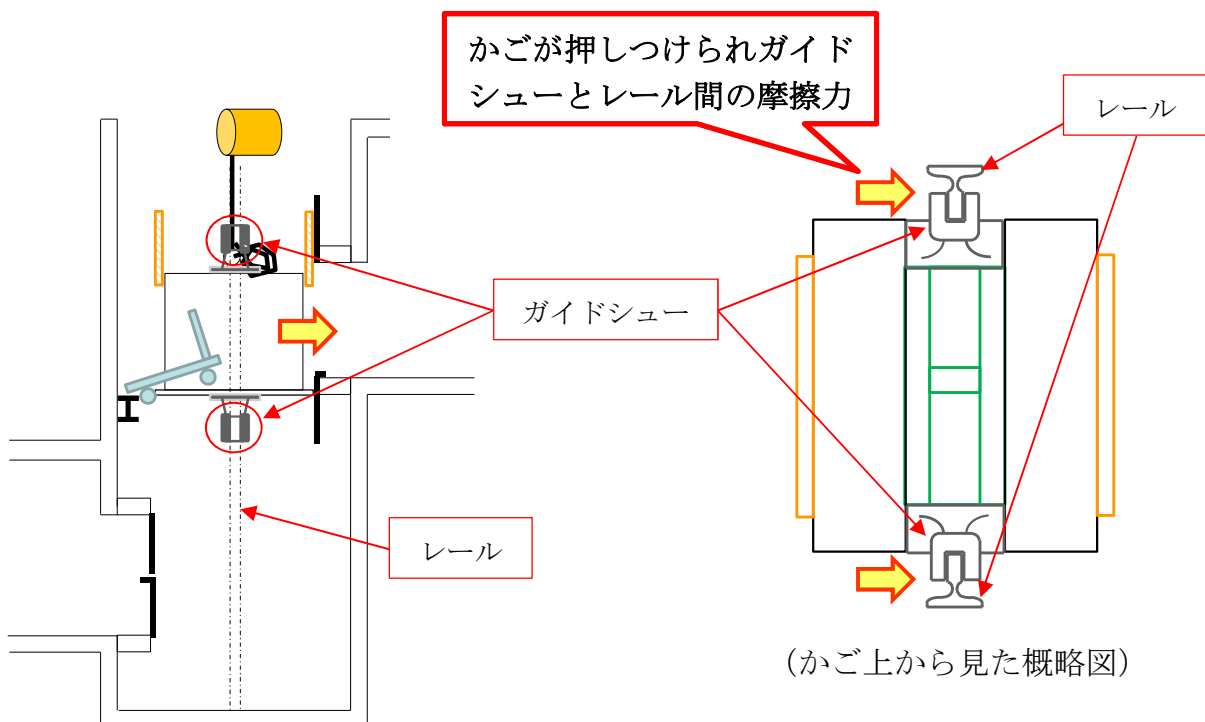
再現確認の結果より、台車がかごの床部分からはみ出した状態でかごが下降すると、台車の前輪部分が昇降路内の梁に押しつけられる形となり、かご床が乗場床側に押され、かごのガイドシューとレール間の摩擦力が増加し、かごが固定されるものと考えられる。かごが固定された状態においても巻上機は停止しないため、チェーンはかご天井部にてゆるんだ状態となり、かごの固定が解消されるとチェーンのゆるんだ分だけかごは落下することとなる。

図6 事故事象の想定概略

被害者がかご内に台車を乗せた際に、かご戸は閉められておらず、台車はかごの床部分からはみ出した状態となった。その状態で呼び登録ボタンにてかごを降下したため、昇降路内の梁部分に台車前輪が押しつけられる形となり、かご床が乗場床側に押され、かごのガイドシューとレール間の摩擦力が増加し、かごが固定される。かごが固定された後も、巻上機の回転は停止しないため、チェーンはかご天井部に垂れ下がる状態となる。その状態にて被害者が台車を引き抜いたため、かごの固定が解消され、かごが落下したのと考えられる。

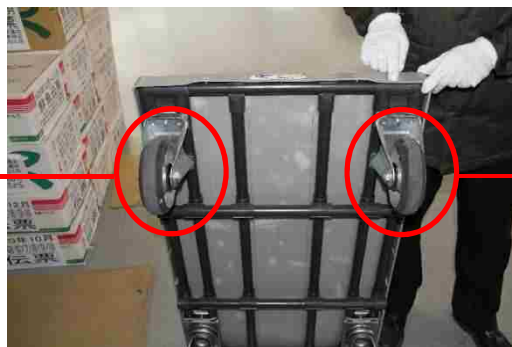
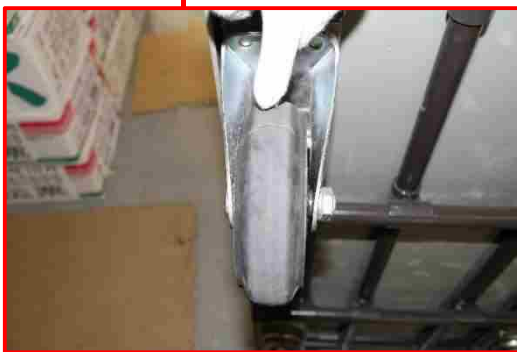
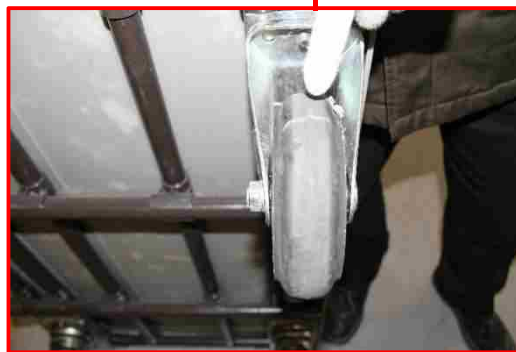
また、かごが固定された後、台車前輪部分を撮影したものを写真18、19、20に示す。事故時に使用していた台車の前輪に付いていた圧痕と同様のものが、今回の再現確認で実施した台車前輪にも付いていることが確認できた。

写真18 事故事象再現確認にて使用した台車

写真19 台車右前輪の圧痕
(昇降路内梁エッジ部への食い込み)

写真20 台車左前輪の圧痕
(昇降路内梁エッジ部への食い込み)
