愛知県名古屋市小荷物専用昇降機事故調査報告書(概要)

事故の概要

社会資本整備審議会 昇降機等事故調査部会

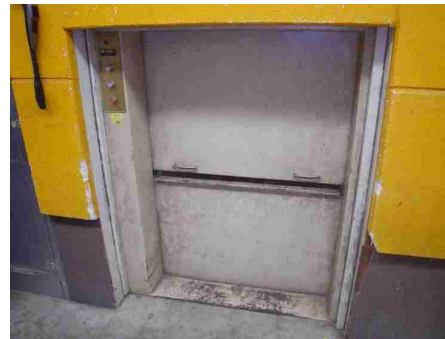
写真1 事故機の外観

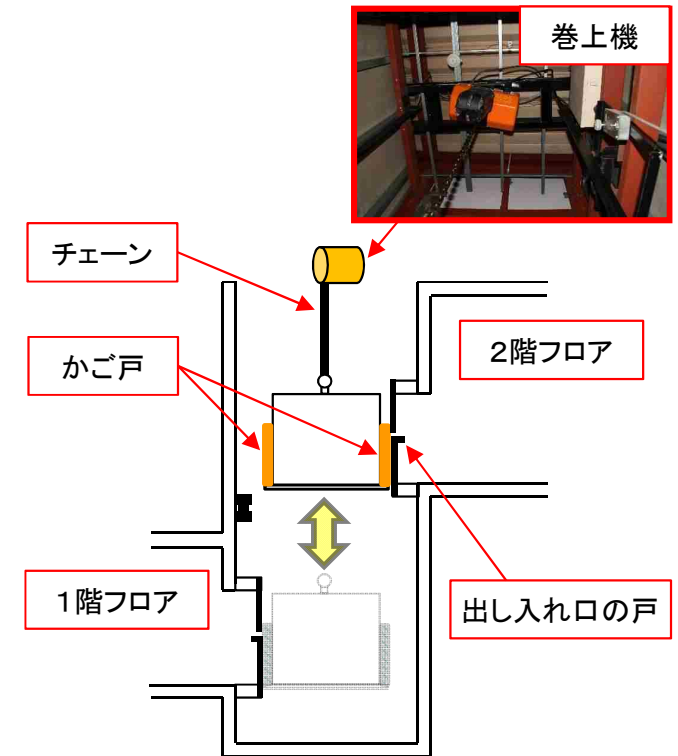
図1 事故機の構造概略

- 事故機は、巻き取り式の巻上機のチェーン1本にてかごを昇降させる構成であり、チェーンのゆるみを検知して昇降機を停止させる装置は設けられていなかった。
- 事故機には、出し入れ口の戸とかご戸の2つがあり、出し入れ口の戸は昇降路に設置されており、かご戸はかごに設置されている。
- 出し入れ口が2方向タイプのため、かご戸はかごの手前側と奥側の両方に設置されている。
- ドアスイッチは昇降路に取り付けられており、出し入れ口の戸が80～85mm開いた状態になると、ドアスイッチがOFFとなり、昇降不可の状態となる。
- 出し入れ口の戸には施錠装置が設けられており、施錠装置はかごが床位置から±105mm移動すると施錠する構造となっている。

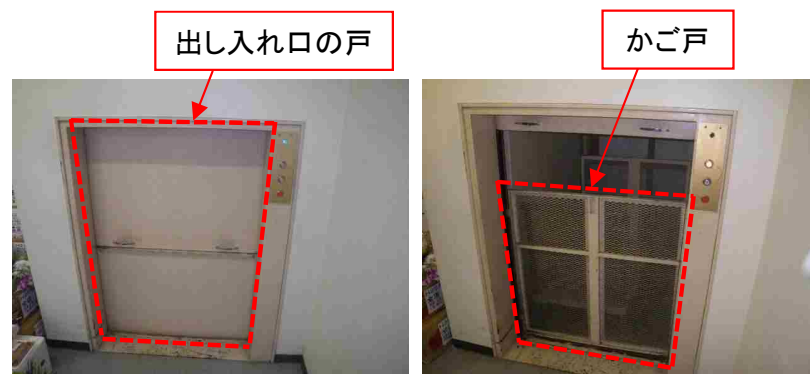
写真2 出し入れ口の戸が閉じた状態

写真3 出し入れ口の戸が開いた状態

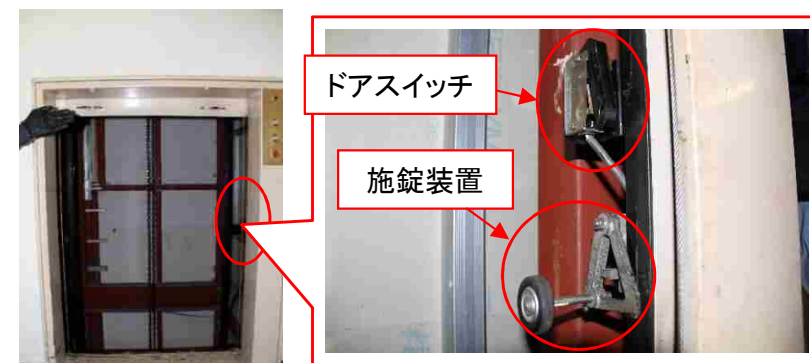
写真4 ドアスイッチ及び施錠装置取り付け位置

写真5 ドアスイッチ及び施錠装置

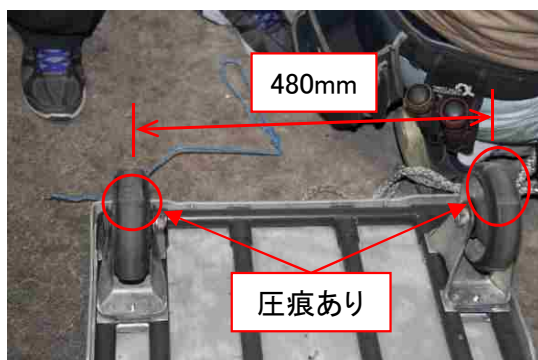
- 事故直後、チェーンは張られた状態ではなく、かご天井部に垂れ下がった状態となっていた。
- 事故後のかご内にあった台車の前輪に押しつけられたような圧痕があり、同じように、かごの床底面部に押しつけられたような跡が2箇所あり、その寸法は台車前輪の幅間隔と同じ幅であることを確認した。

写真6 事故時使用していた台車の前輪部

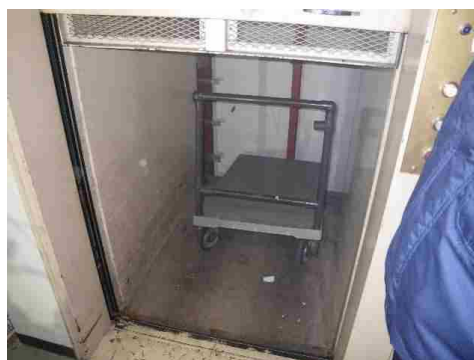
写真7 かご内に台車をいれた状態（奥側へ飛び出した状態）

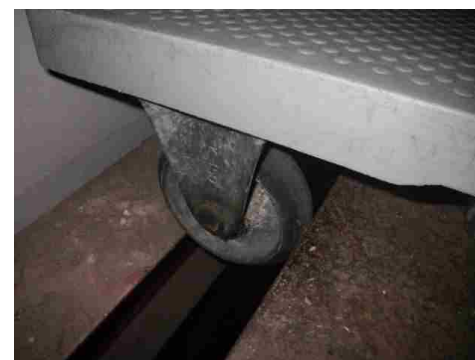
写真8 かごと昇降路内の梁との間に台車前輪を置いた状態

- 事故機にて、事故発生時と同条件による再現確認を実施したところ、かごが2階床レベルから-40mmの位置で停止することを確認した。また、その際に巻上機が停止していないことも確認した。
- 施錠装置はかごが床位置から±105mm移動しないと施錠されないため、本事象の停止位置では、出し入れ口の戸は手で開けられる状態であった。
- 再現確認の結果より、台車がかごの床部分からはみ出した状態がかごが下降すると、台車の前輪部分が昇降路内の梁に押しつけられる形となり、かご床が乗場床側に押され、かごのガイドシューとレール間の摩擦力が増加し、かごが固定されるものと考えられる。
- かごが固定された状態においても巻上機は停止しないため、チェーンはかご天井部にてゆるんだ状態となり、かごの固定が解消されるとチェーンのゆるんだ分だけ、かごは落下することとなる。

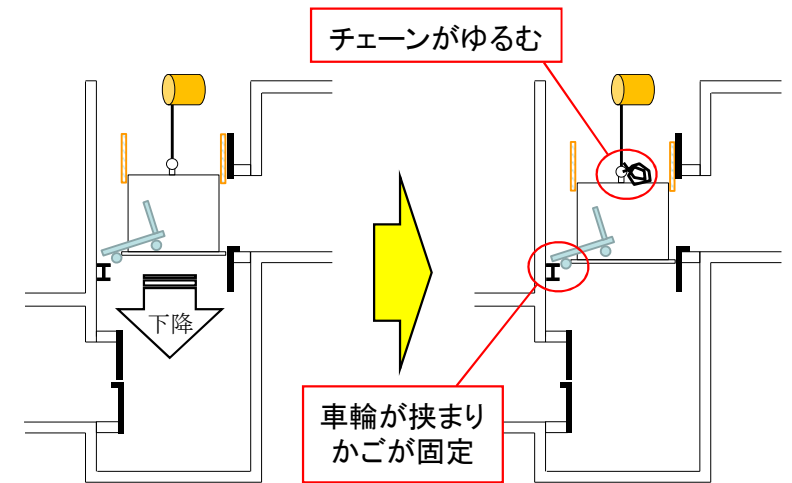
図2 事故事象の想定概略

- 本事故は、かご内の台車を取り外した際にかごが落下し、かご天井部とフロア床部に挟まれたものと考えられる。
- かごが落下したのは、1階への呼び登録ボタンの指示により、巻上機はチェーンを下げているが、かごが固定されていたため、チェーンがゆるんだ状態となっていたところ、かごを固定していた台車を取り外したためと考えられる。
- 被害者が台車を取り外したのは、かごが落下する危険性を認識していなかった可能性が考えられる。

- 国土交通省は、不具合発生時の対処も含め、小荷物専用昇降機の安全な利用方法や安全装置の付加の有効性について、製造業者、保守業者や特定行政庁を通じて、保守点検や定期報告の機会等をとらえて所有者・管理者に対し周知すること。
