## 改善箇所説明図

また、点検整備記録簿の該当欄に「日付、走行距離、ワークショップスタンプと担当者名、リコール：外-2546コントロールユニットの改修」と記入する。

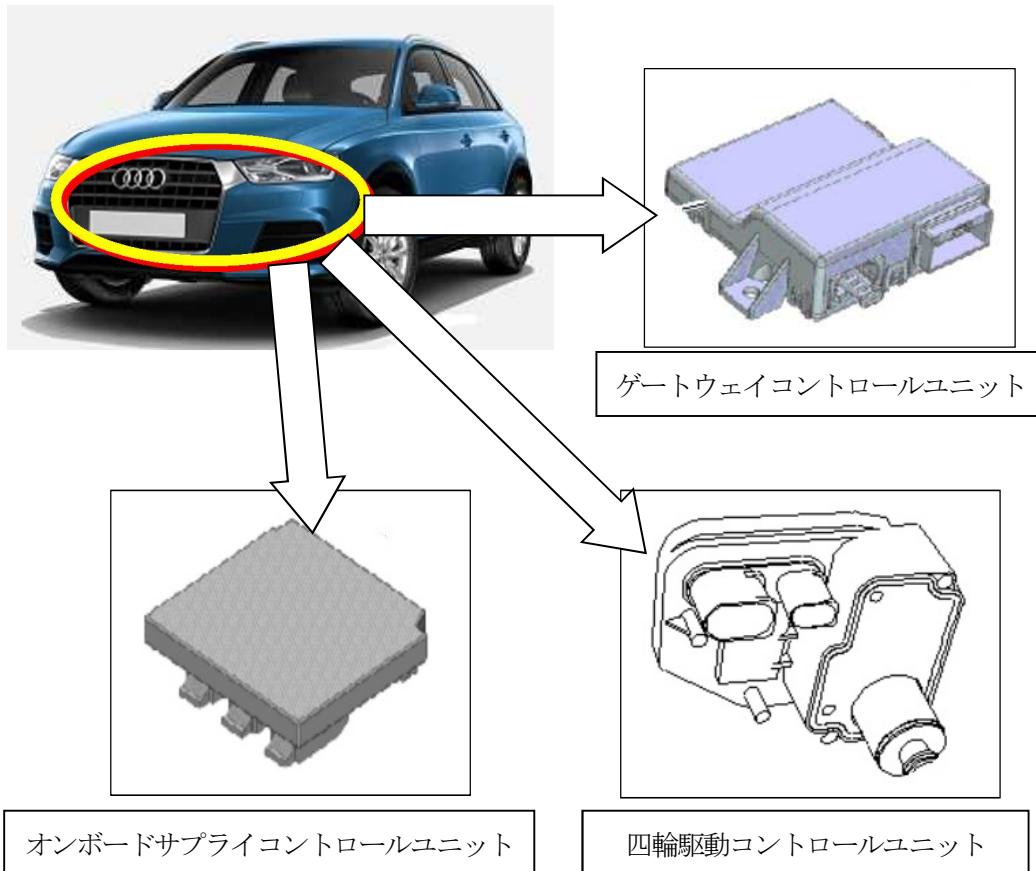
注：  は、プログラム書き換え部を示す。

- ①制動灯の点灯制御を行うゲートウェイコントロールユニットのプログラムが不適切なため、緊急ブレーキを作動させた際、制動信号がボディコントロールモジュールに送信されず、制動灯が点灯しない。そのため、保安基準第12条（協定規則第13H号の技術的要件）の基準に適合しない。
- ②LED式の前面灯火器装着車において、車幅灯の制御を行うオンボードサプライコントロールユニットのプログラムが不適切なため、車幅灯が点灯状態で方向指示器および非常点滅表示灯を作動させた際、車幅灯が点滅する。そのため、保安基準第34条の基準に適合しない。
- ③四輪駆動コントロールユニットのプログラムが不適切なため、滑りやすい路面等で走行した際、後軸への駆動力の分配が適切に行われないことがある。そのため、駆動力が前軸に多く分配され、前輪が空転するおそれがある。

- ①全車両、ゲートウェイコントロールユニットのプログラムを変更する。
- ②全車両、オンボードサプライコントロールユニットのプログラムを変更する。
- ③全車両、四輪駆動コントロールユニットのプログラムを変更する。

識別：車両識別プレートの上側に、橙色で直径5mm程度のマークを塗布する。
