埼玉県内観覧車事故調査報告書

平成29年10月

社会資本整備審議会

発生場所：埼玉県所沢市 西武園ゆうえんち「大観覧車」

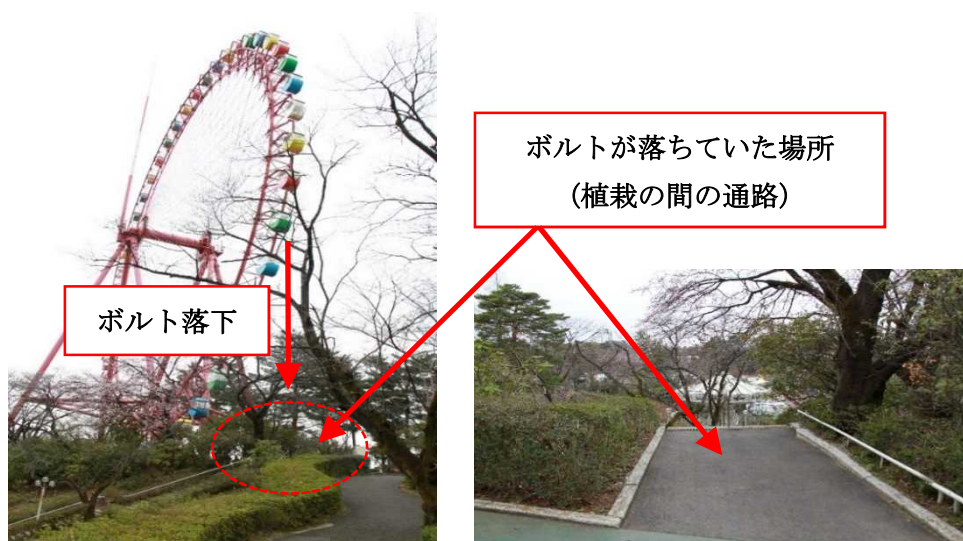
- ・15:00ごろ、観覧車の下にある通路を歩行していた利用客が、何かが落ちてきたような音を聞き、落ちていたボルト（M8×25、バネ座金、平座金）を見つけ、係員に手渡した（写真1、2）。
- ・数分後、利用客より通気回転窓を外してしまったと説明を受け、係員が当該ゴンドラ内を確認した際、通気回転窓の円板が床に置いてあった。
- ・乗場側（スライドドア側）の通気回転窓が外れていた。
- ・当該ゴンドラに乗車していた利用客は、小学生4人であった。
- ・ボルトを止めていたナット及びボルトと一緒に付いていたフランジカラーは発見できなかった。

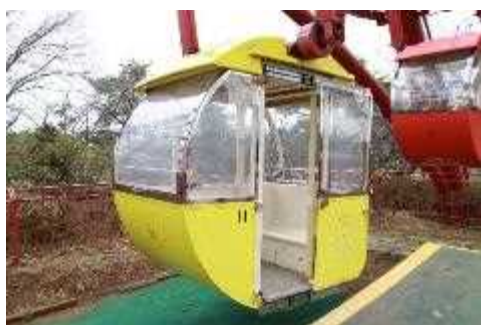
写真3 事故機ゴンドラ

事故機（写真3、4）の通気回転窓及びボルト一式の設置状況は以下のとおりである。

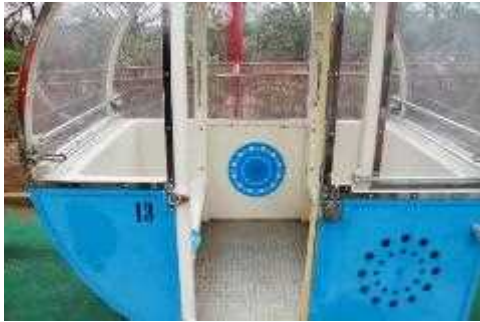
写真5 通気回転窓の設置位置

- ・通気回転窓はゴンドラ内の換気のために設けられており、利用客の判断で回すことができる（写真5、6）。
- ・通気回転窓は1基のゴンドラに乗場扉と乗場反対側側壁の2箇所設置されている。
- ・通気回転窓の円板の材質は樹脂製、直径35cmである。
- ・通気回転窓の円板はゴンドラの外側からM8ボルト、バネ座金、平座金、フランジカラーを入れ、ゴンドラの内側からゴム座、平座金、バネ座金、M8ナットで締結している（写真7、8、図1）。
- ・ゴム座は、施工時には設置されておらず、改修※により設置したものである。
※ゴム座は通気回転窓が回りすぎ、通気口に指を挟む危険があったため管理者（西武レクリエーション）が独自に追加したもの。
- ・ゴム座の劣化で締結部に隙間が生じた際、通気回転窓の回転に緩みが発生するため、締結部を締め込むことで回転の緩みを解消する再調整を実施している（以下「再調整」という）。
- ・再調整の際、当該ゴンドラのネジロック剤を塗布したかは不明である。
- ・施工時はネジロック剤が適切に塗布されており、通気回転窓が外れないことを確認している。

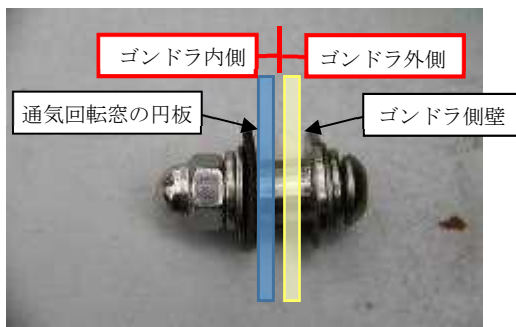
写真7 通気回転窓のボルト一式

通気回転窓を取り付けている部位の部品構成では、ナットの締付力はゴム座を介して通気回転窓に伝わる構造であるため、十分な締付力が得られない上に通気回転窓の回転による力がゴム座を介してナットに伝わってしまうため、ナットが緩みやすい構造であった。なお、2. 7で示したように、ネジロック剤が適切に塗布されている状態では、ナットの緩みは生じなかったと考えられる（ゴム座を設置する前の部品構成では、ナットの締付力はフランジカラーで受ける構造であり、十分な締付力が得られると共に通気回転窓の回転による力がナットに伝わりにくい構造であった）。

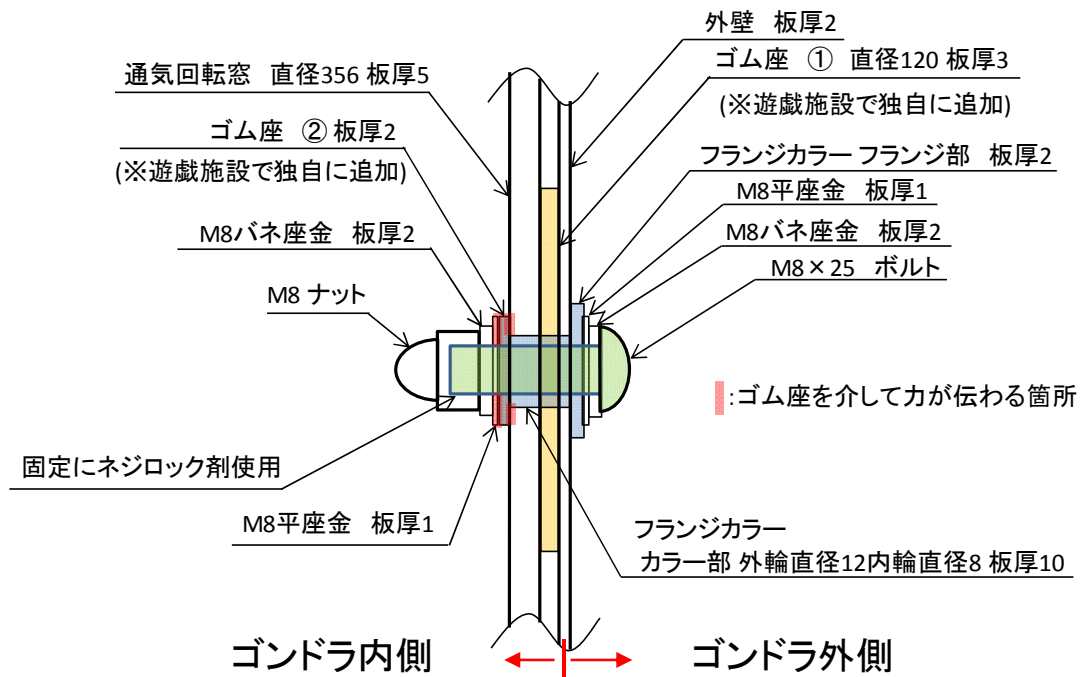
図1 事故時の通気回転窓断面 (各部品の配置)

ナットが緩んだ原因は、ゴム座を追加したことで、通気回転窓の回転による力がナットに伝わるという緩みやすい構造となっていた上に、当該ゴンドラの通気回転窓の再調整を実施した際、ネジロック剤の塗布が不十分であった可能性が考えられる。

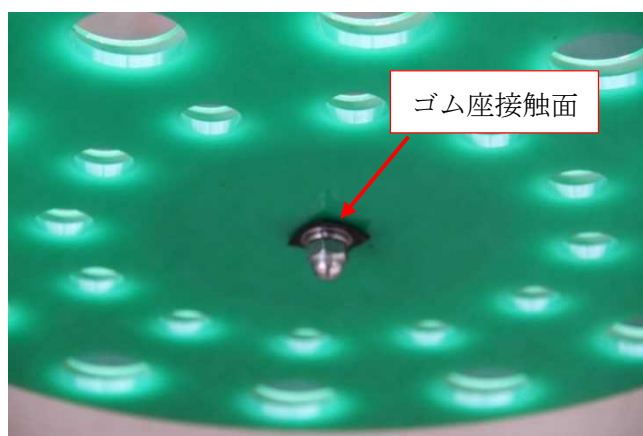
写真9 事故時再現品

- ・ボルトが落下した際の部品構成を再現し、通気回転窓を回転させて緩みが生じるか否かについて検証を実施したが、ネジロック剤が塗布された状態では、事故状況の再現に至らなかった（写真9）。
- ・ネジロック剤によってボルトとナットが接着されることで、通気回転窓を回した際、
 - 1) ボルトとナットが共回りする（部品一式が回る）
 - 2) ボルトとナットが動かない（ゴム座と回転窓の接触面で滑る）といういずれかの状態となり、ナットの緩みは生じなかった。

ナットが緩んだ原因として、再現試験の結果より、当該ゴンドラの通気回転窓の再調整を実施した際、ネジロック剤の塗布が不十分であった可能性が考えられる。また、ナットの緩みに関する点検がなされておらず、緩み状態が放置された可能性が考えられる。
