# 埼玉県内観覧車事故調査報告書(概要)

社会資本整備審議会 昇降機等事故調査部会

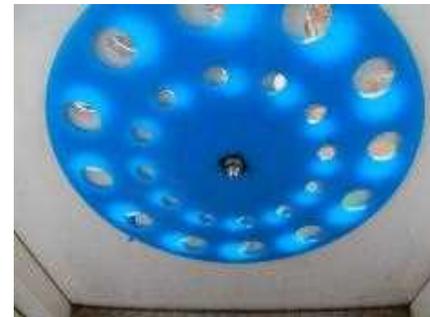
写真1 通気回転窓

- ゴンドラ内の換気のために設けられており、利用客の判断で回すことができる。
- 指詰め防止のために、ゴム座を追加した。
- 締結部の緩み点検は実施していなかった。
- ゴム座の劣化で隙間が生じた際、通気回転窓の回転に緩みが発生するため、締結部を締め込む再調整を実施しているが、ネジロック剤を塗布したかは不明である(本作業を「再調整」という)。

- 緩みを低減するナットに変更し、ステンレス鋼材選定によって腐食劣化防止をすることとした。
- 日常点検項目にナットの緩み有無の確認を追加することとした。

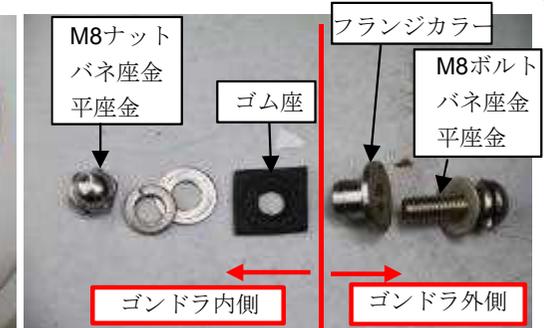
写真2 取付け部の部品構成

○通気回転窓を取り付けている部位の部品構成では、ゴム座を挟んだ事で十分な締付力が得られない上に、通気回転窓の回転による力がゴム座を介してナットに伝わってしまうため、ナットが緩みやすい構造であった。なお、ネジロック剤が適切に塗布されている状態では、ナットの緩みは生じなかったと考えられる。

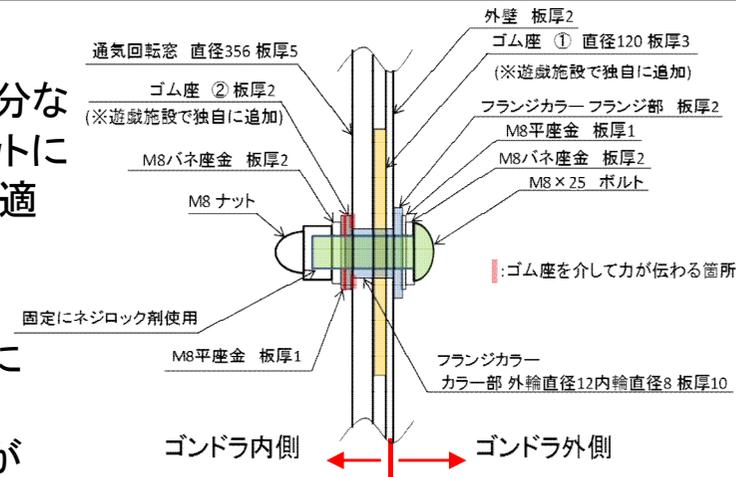
図1 事故時の通気回転窓断面

- 利用客が乗車中に通気回転窓を回している際、ナットが緩みゴンドラ外側にあるボルトが外れて落下したと考えられる。
- ナットが緩んだ原因として、再調整の際、当該ゴンドラのネジロック剤塗布が不十分であった可能性が考えられる。

- 通気回転窓の取付け部にゴム座を追加したことで、通気回転窓の回転による力がナットに伝わる緩みやすい構造であった。
- 当該ゴンドラの通気回転窓を再調整した際、ネジロック剤の塗布が不十分であった可能性が考えられる。
- ナットの緩みに関する点検が実施されてないため、緩みが生じても放置されていた可能性が考えられる。
