静岡県焼津市内エレベーター事故調査報告書

平成29年12月

社会資本整備審議会

発生日時：平成28年12月15日（木）11時30分ごろ

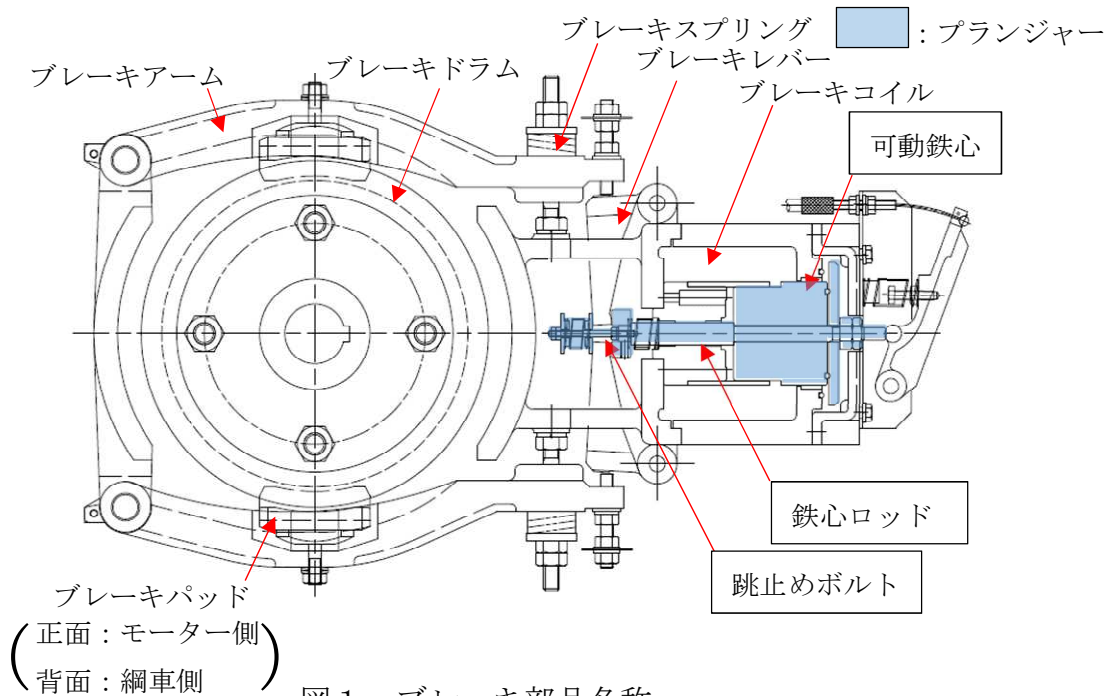
図1 ブレーキ部品名称

- (1) 事故機の巻上機のブレーキは、ブレーキコイルに電流が流れると、可動鉄心の動きにより、ブレーキレバーを押してブレーキを開放する構造である（図1、2、写真1）。
- (2) ブレーキパッドの摩耗が進行することで、プランジャーストロークが拡大する構造である（図2）。
- (3) 当該巻上機のブレーキの特徴として、プランジャーの鉄心ロッド先端（ブレーキレバー接触側）に跳止めボルトと呼ぶ部品が設置されている（図1、写真2）。
- (4) 三栄製作所によると、跳止めボルトは、プランジャーの鉄心ロッドとブ

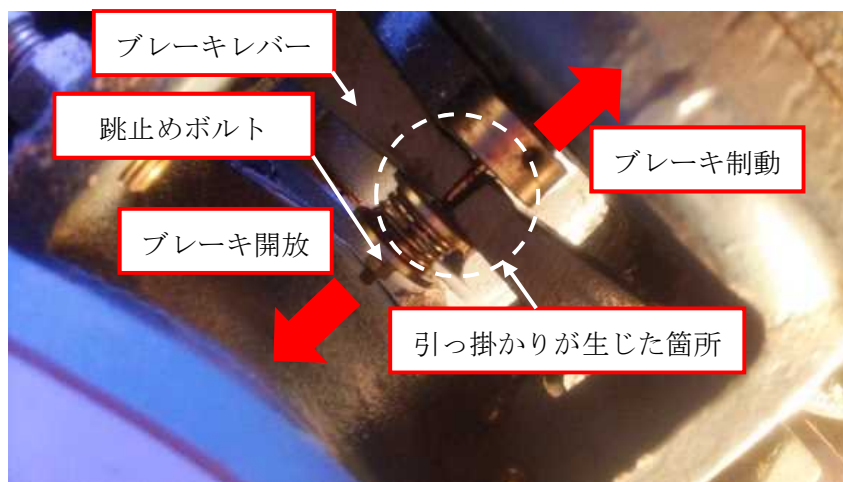
- (3) 昇降路内の点検用はしごでかご上に上り、かごを最上階床レベル付近に下げた際、停止時の挙動に違和感（ブレーキ制動で停止させる際に生じる衝撃がなかった。）があったため、点検用はしごでピットへ確認に降り始めたところ、かごがゆっくり上昇し始め、釣合おもりが緩衝器に突き下げた。
- (4) 巻上機を確認したところ、ブレーキレバーが跳止めボルトに引っ掛かり、プランジャーが戻りきっていなかった（写真3）。

写真3 跳止めボルト引っ掛かりの状況 (事故機)

プランジャーの動きが拘束されたのは、ブレーキパッドの摩耗によりプランジャーストロークが拡大し、ブレーキレバー先端が跳止めボルト側面に接触したことで生じたと認められる。

- (5) ブレーキレバーの先端を削り、引っ掛かりを是正して復旧した。
- (6) 事故時のかご内に荷物等の積載はなかった。

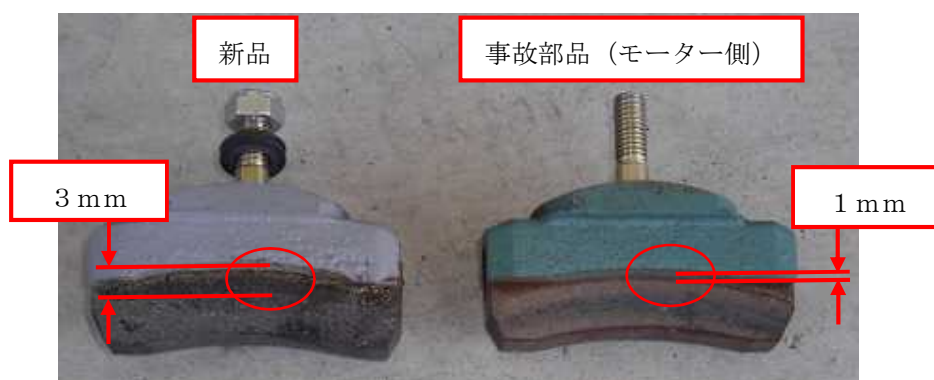
- (1) プランジヤーストロークは4.5 mm以上 (以下「上限値」という。) で調整が必要である。しかし、事故発生時は8 mmであった。
- (2) ブレーキを分解し、モーター側のブレーキパッド厚みを測定したところ、規定値1.5 mm以上に対し、残存厚み1 mmであった (写真4)。
- (3) 跳止めボルト側面にブレーキレバー先端との接触痕があった (写真5)。

写真4 新品と事故部品のブレーキパッド比較

- (1) 三栄製作所の点検マニュアルでは、ブレーキパッド厚みの初期値は3 mm、規定値は1.5 mm以上としている。
- (2) 事故直近の保守点検において、ブレーキパッドの摩耗確認は、ブレーキパッドとブレーキドラムの間（点検マニュアルのA寸法：図4参照）に六角棒レンチを差し込み測定するよう点検マニュアルに記載されており、規定値以上（測定値：2 mm）であったため、交換の必要がないと判定していた。しかし、構造上の制約（六角棒レンチの差し込み可否）から、本方法では片側（綱車側）しか確認できず、反対側（モーター側）は確認していなかった（図3）。
- (3) 2.5(2)で述べた、モーター側のみ規定値を下回った原因として、ブレーキパッドの製造時のばらつきや偏摩耗が考えられるが、初期値の寸法情報がないため、特定できなかった。

なお、ブレーキパッドの摩耗について、点検時、綱車側の摩耗測定のみで交換可否を判定したため、モーター側の摩耗を発見できなかったことが認められる。

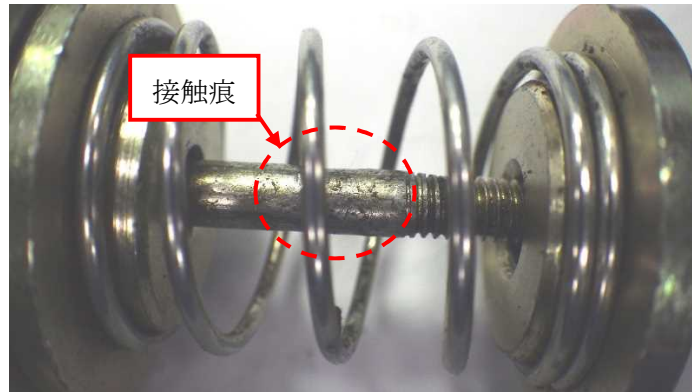
写真5 跳止めボルト側面の接触痕

2.5(3)に示したように事故機の跳止めボルトに接触痕があること、2.7.1の図面確認結果及び2.7.2の再現確認から、ブレーキレバー先端（干渉部分）の押付力から摩擦が発生し、ブレーキレバーが動かなくなり、引っ掛かりが生じたと認められる。また、2.7.3の製作誤差を考慮した図面確認結果より、プランジャーストロークの上限値（4.5mm）に達するまでに引っ掛かりが生じる可能性があると考えられる。

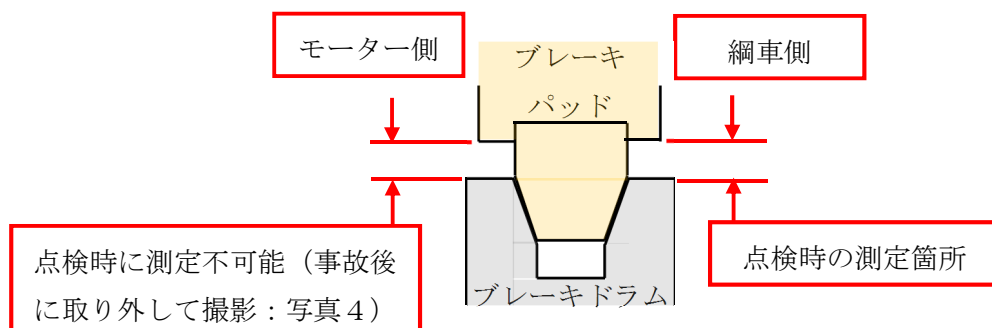
図3 ブレーキパッド断面図

ブレーキパッドの摩耗について、パッドが両側均等に摩耗することが前提とされ、綱車側の摩耗測定のみで交換可否を判定しており、モーター側の摩耗が発見できなかったことが認められる。

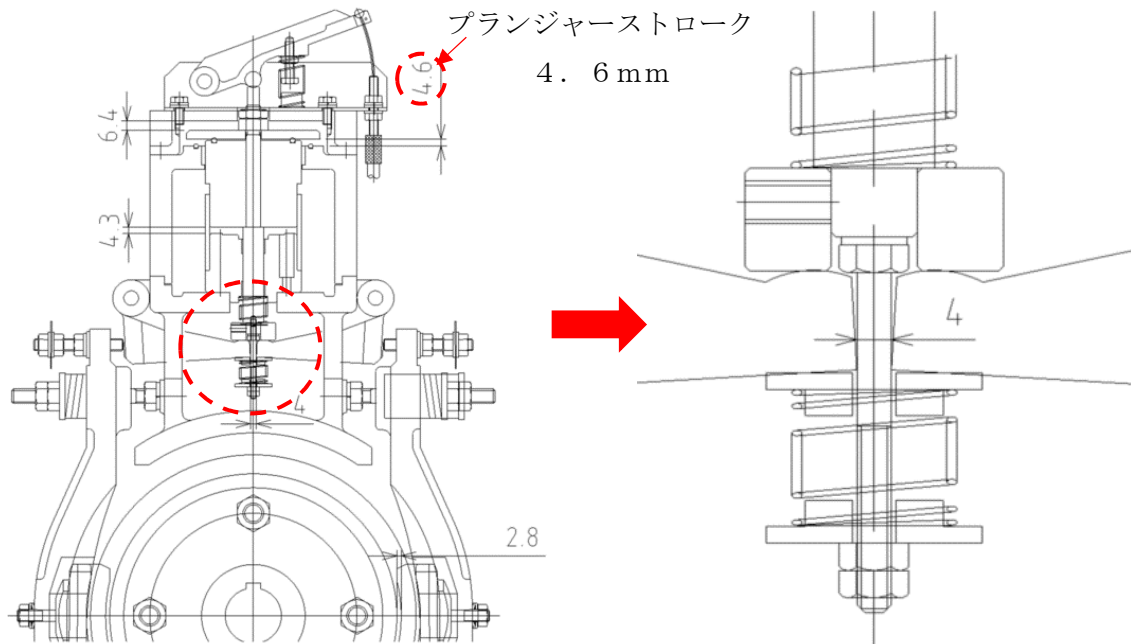
図7 干渉する際の設計寸法（ブレーキ制動時）

図面確認の結果、プランジャーストローク4.6mmでブレーキレバーと跳止めボルトが干渉し(図7)、プランジャーストローク8mmでは、跳止めボルトの径よりブレーキレバー間の隙間が狭い状態であった(図8)。この状態でブレーキレバーが動かなくなると、ブレーキアームが閉じないため、ブレーキが正常に機能できなくなる。

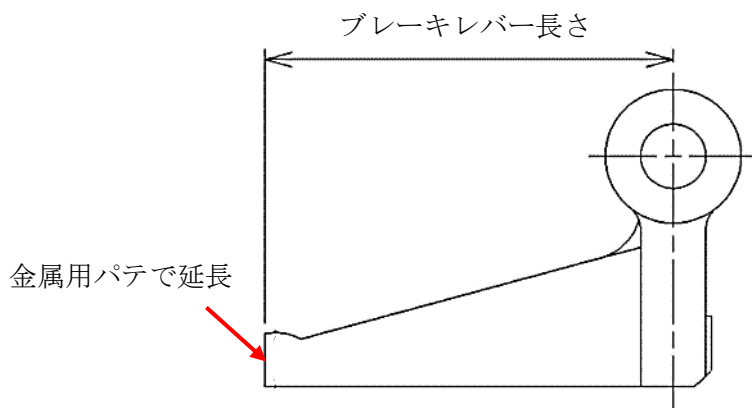
図9 ブレーキレバー寸法測定箇所

三栄製作所において、事故発生時のブレーキレバーの寸法を把握するために、同型機を用いて、ブレーキレバー先端を金属用パテで調整し、事故時のプランジャーストローク（8 mm）でブレーキレバーと跳止めボルトの引っ掛かりが再現する際のブレーキレバーの長さを測定した（図9）。測定の結果

果、ブレーキレバーが動かなくなり、引っ掛かりが生じた寸法は設計寸法（ブレーキレバー長さ：78mm）であった。

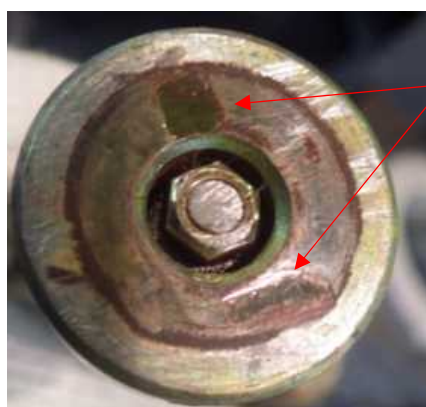
写真6 条件1の動作確認結果（プランジャー先端）

ブレーキレバーとの接触痕は生じたが動作に影響を与える変形は見られなかった。

三栄製作所は、本事故の再発防止策として、跳止めボルト（写真2、破線部左側の部品）を切断し、プランジャーの動きを拘束する構造を改善することとした。

条件1は、ブレーキレバーとプランジャー先端の接触時の衝撃力が最も大きい条件として選定し、条件2は、ブレーキレバーとプランジャー先端の動作の追従が最も困難な条件として選定した。ワーキングを開催し、内容及び結果について確認したところ、問題はなかった（写真6、7）。

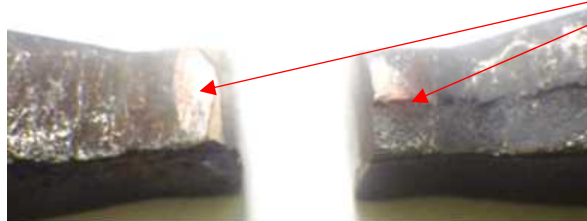
写真7 条件1の動作確認結果（ブレーキレバー先端）

若干の摩耗は生じたが動作に影響を与える変形は見られなかった。
