改善箇所説明図

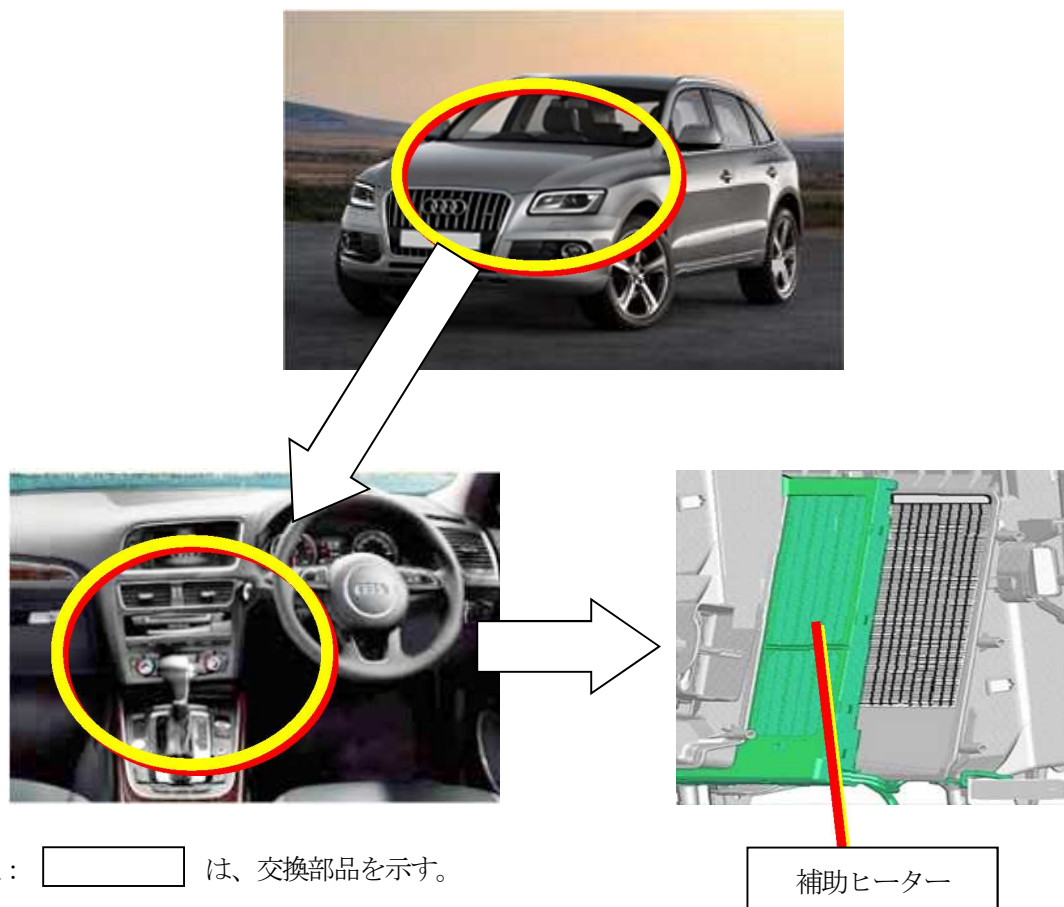
基準不適合発生箇所

エアコンユニットにおいて、補助ヒーターの製造が不適切なため、配線接続部（コネクター）の端子部が腐食することがある。そのため、そのままの状態で使用を続けると、電気抵抗が大きくなり、当該端子部が発熱して発煙し、最悪の場合、火災に至るおそれがある。

改善の内容

全車両、補助ヒーターを良品に変更する。

識別：車両識別プレートの下側に、桃色で直径5mm程度のマークを塗布する。
