改善箇所説明図

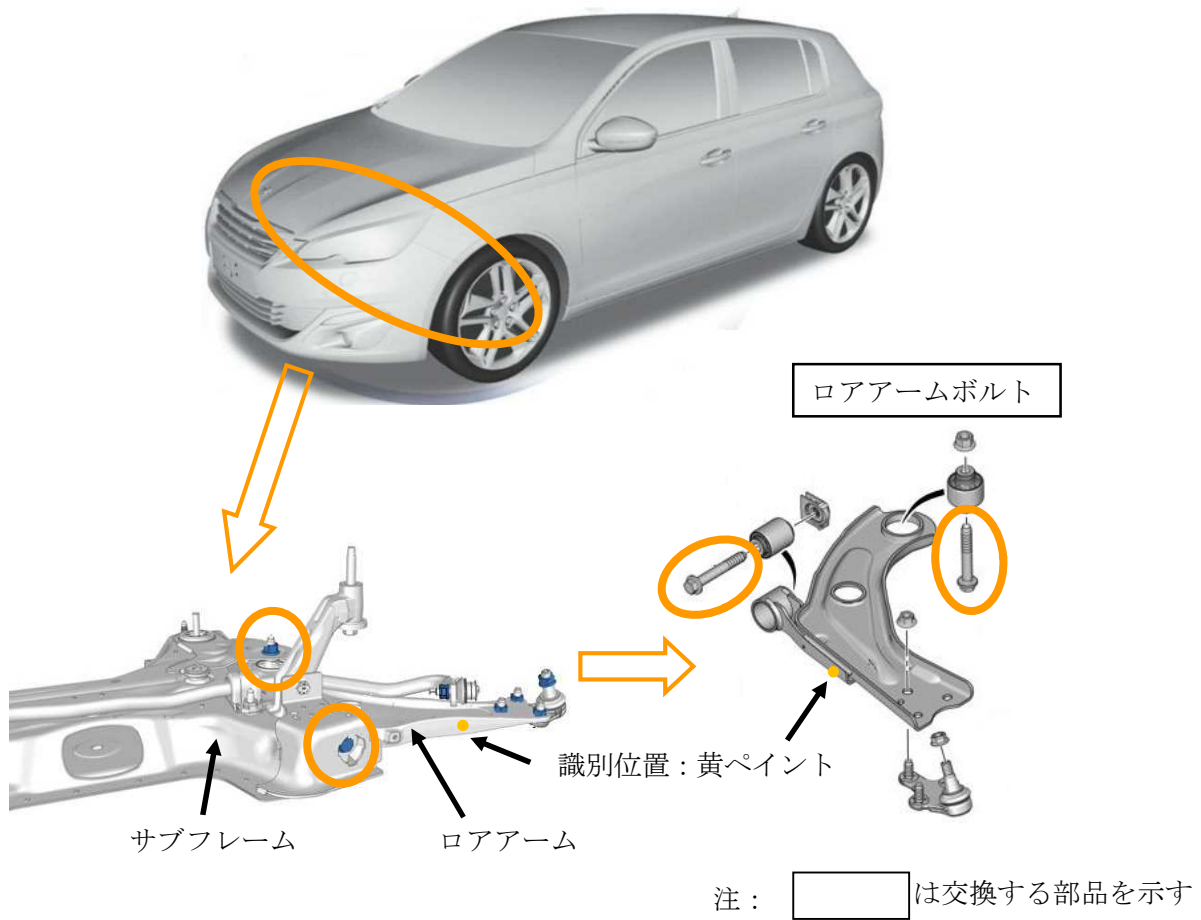
フロントサスペンションとロアアームを取り付けているボルトにおいて、ボルトの強度が不足しているため、当該ボルトが折損し、異音が発生するものがある。そのため、そのままの状態で使用を続けると、ロアアームが外れ、かじ取り操作ができなくなるおそれがある。

全車両、ボルトを対策品に交換する。

助手席側ロアアームの前側正面に黄ペイントを塗る。
