改善箇所説明図②

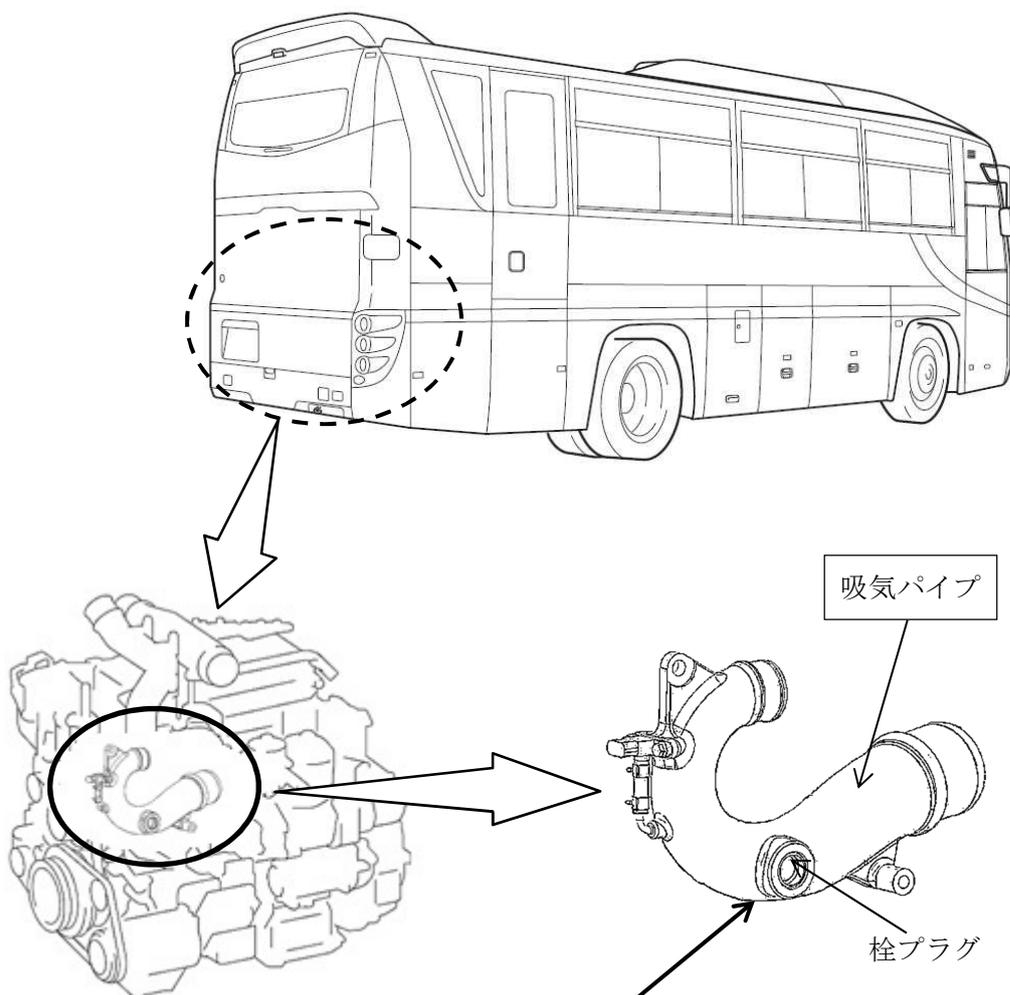
基準不適合発生箇所

大・中型バスにおいて、エンジンの吸気パイプの栓プラグの取付け構造が不適切なため、高負荷走行時の内圧により当該プラグが抜け、走行中にエンジン出力が低下するとともに栓プラグが路上に脱落するおそれがある。

全車両、吸気パイプ一式を対策品に交換する。

識別：改善済車両にはシリンダヘッドカバーに白色ペイントを塗布する。
