改善箇所説明図

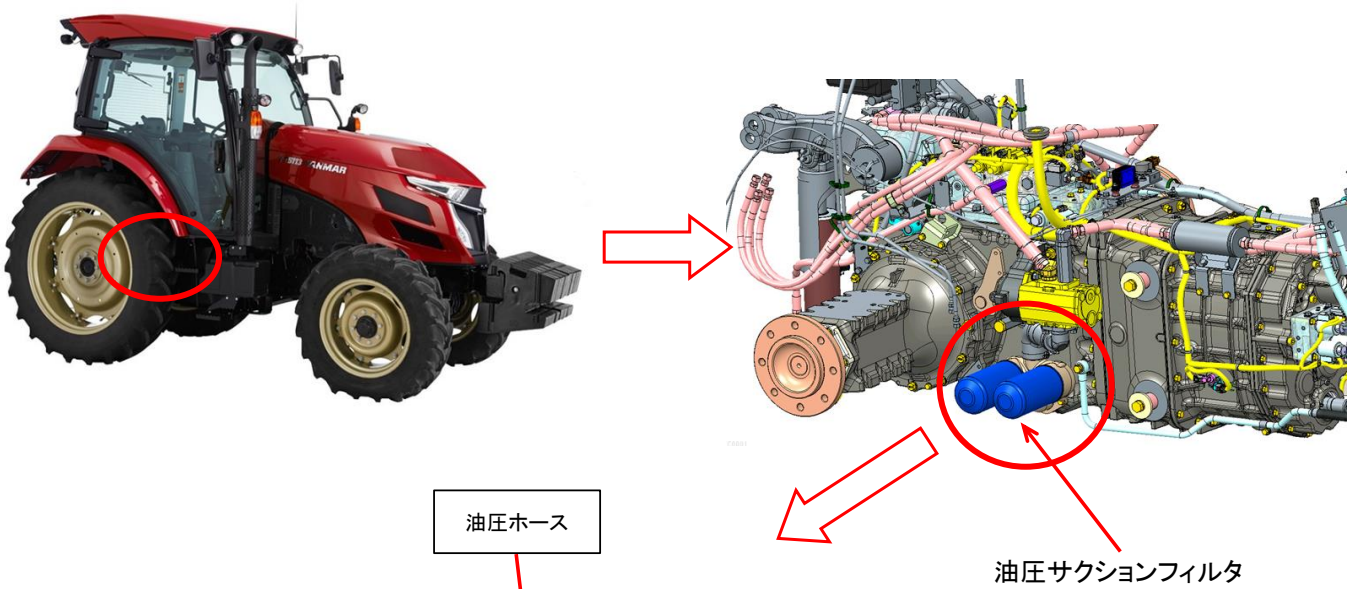
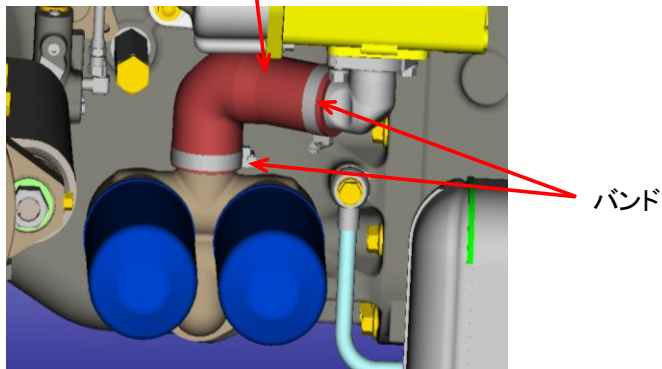
不具合発生箇所

農耕トラクタの油圧回路において、油圧サクションフィルタ部ホースのホースバンドの締付けが不適切なため、ホースが過大に変形し亀裂が発生するものがある。そのため、そのままの状態で使用を続けると、エンジン振動等により亀裂が進行し、亀裂部より作動油がもれ、最悪の場合、走行不能となるおそれがある。

全車両、油圧ホースを新品に交換し、ホースバンドを適正に締付ける。

□ 交換部品を示す。

識別 油圧ホースに白マジック塗布
