改善箇所説明図

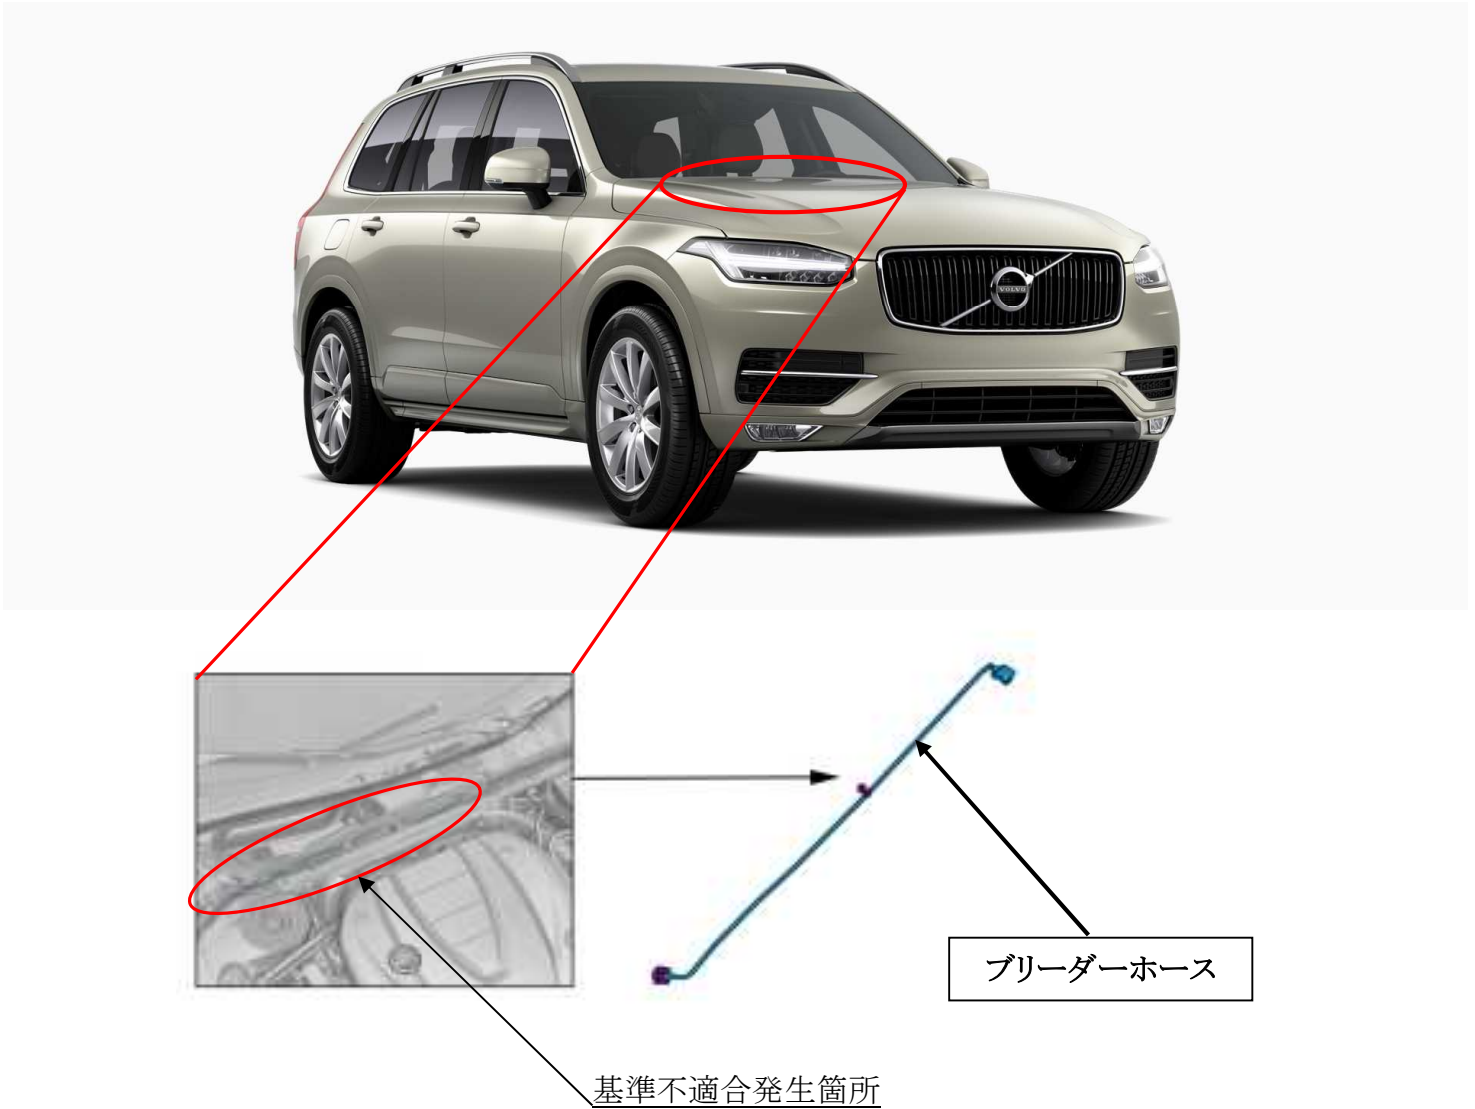
エンジン冷却装置において、リザーバタンクとエンジンを繋ぐホース(ブリーダーホース)のコンネクタ部の径が設計より細いため、取付強度が不足し、コンネクタ部に亀裂が生じるものがある。そのため、冷却水が漏れ警告灯が点灯し、最悪の場合、オーバーヒートに至るおそれがある。

全車両、ブリーダーホースを良品に交換する。

助手席側ドアヒンジ部へ黄色ペイントを塗布する。
