青森県弘前市内エレベーター事故調査報告書(概要)

社会資本整備審議会 昇降機等事故調査部会

【事故の概要】

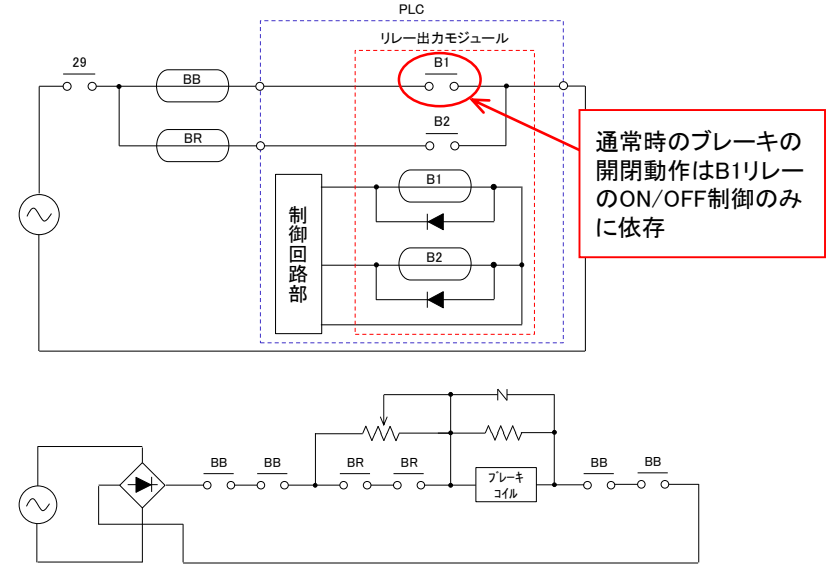
図1 事故機のブレーキ回路構成

- 事故機のブレーキ回路は、電磁接触器BB及び電磁接触器BRの接点をブレーキコイルに直列に接続した構成である(図1)。
- BRはブレーキの開放速度を早くするためのものであり、ブレーキの開閉動作はBBのON/OFF制御のみに依存する。
- BBのON/OFF制御は、電磁接触器29及びPLCのリレー出力モジュール内にあるB1リレーにより行っている。29は安全装置やかご内の非常停止スイッチが作動した場合等の異常時にOFFするものであり、通常時のBBのON/OFF制御は、PLCのB1リレーのみに依存する回路構成となっている。
- B1リレーがON故障した場合、他にブレーキを作動させる手段がなく、即時にかごを静止保持することができず、安全装置が作動する異常状態になるまでエレベーターを停止させることができない回路構成であったことが認められる。

通常時のブレーキの開閉動作はB1リレーのON/OFF制御のみに依存

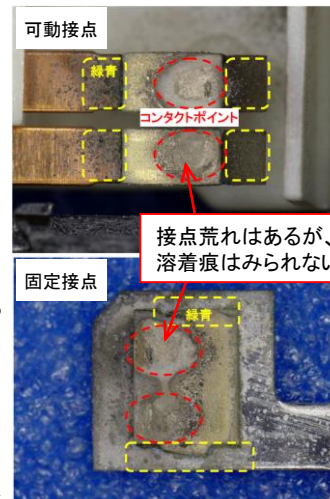
写真3 接点部の状態

- 可動接点及び固定接点ともに接点面に負荷開閉に伴う接点荒れ(凹凸)や周辺に緑青が認められたが、溶着痕等は見られなかった(写真3)。
- 開閉機構部のコアとアーマチュアが接触する面に変色や腐食生成物の発生が認められた(写真4)。
- 腐食生成物等は、硝酸腐食によるものであると考えられる。
- 硝酸(HNO₃)は、リレーの接点をOFFする際に接点間において発生するサージ電圧により、空気中の窒素(N₂)と酸素(O₂)と水分(H₂O)が反応することで生成される。この硝酸がリレー内部のコアとアーマチュ部等に発生すると、リレーの動作不良を引き起こす可能性があると考えられる。

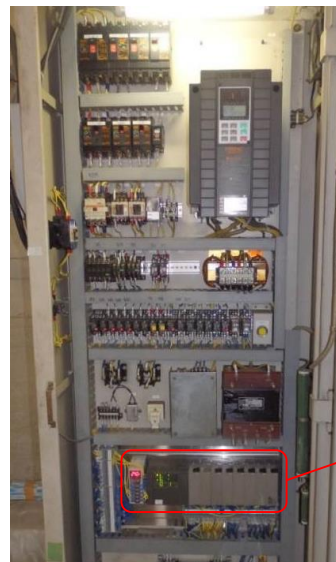
写真5 事故機の制御盤

- 既設エレベーターにおいて、PLCを型式F60からF55に交換する際には、リレー出力モジュールの保護機能であるサージ抑制回路が内蔵されていないため、外付けでサージ抑制回路を追加することがリレーメーカーのマニュアルに記載されている。
- 新設エレベーターにおいては、F55の使用当初から外付けのサージ抑制回路をPLCに追加設置し採用していたが、既設エレベーターについては、外付けのサージ抑制回路の取付け指示が徹底されていなかったため、外付けのサージ抑制回路を追加していないエレベーターも発生していた。
- 事故機も、平成24年2月にPLCをF60からF55に交換しているが、その際に、外付けのサージ抑制回路は追加していなかった。
