青森県弘前市内エレベーター事故調査報告書

平成30年6月

社会資本整備審議会

発生日時：平成28年11月8日（火） 12時7分ごろ

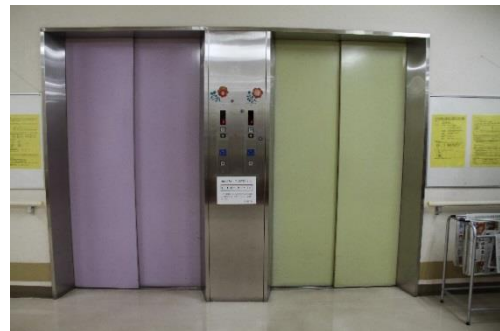
写真1 1階乗場（左側が事故機）

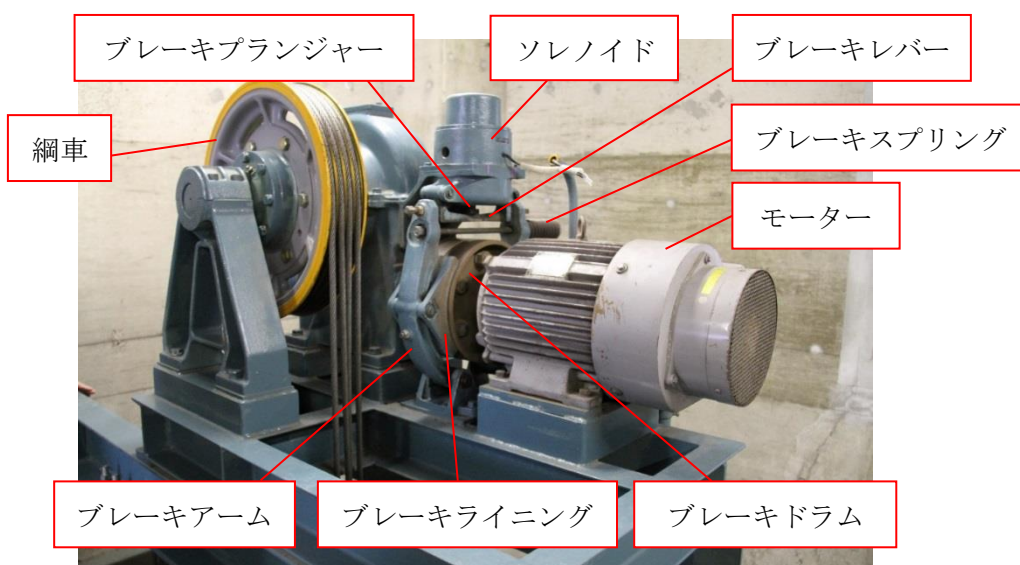
写真2 巻上機外観

事故機の巻上機の外観を写真2に示す。左右のブレーキレバーの上方にソレノイドが縦方向に固定されており、ブレーキ開放時にはブレーキプランジャーが下方に移動し、ブレーキレバーを介してブレーキアームを広げ、ブレーキドラムからブレーキライニングを離す構造である。

事故発生後、ブレーキライニングの摩耗状況及びブレーキプランジャー、ブレーキアームの動作状況について調査したが、異常は見られなかった。

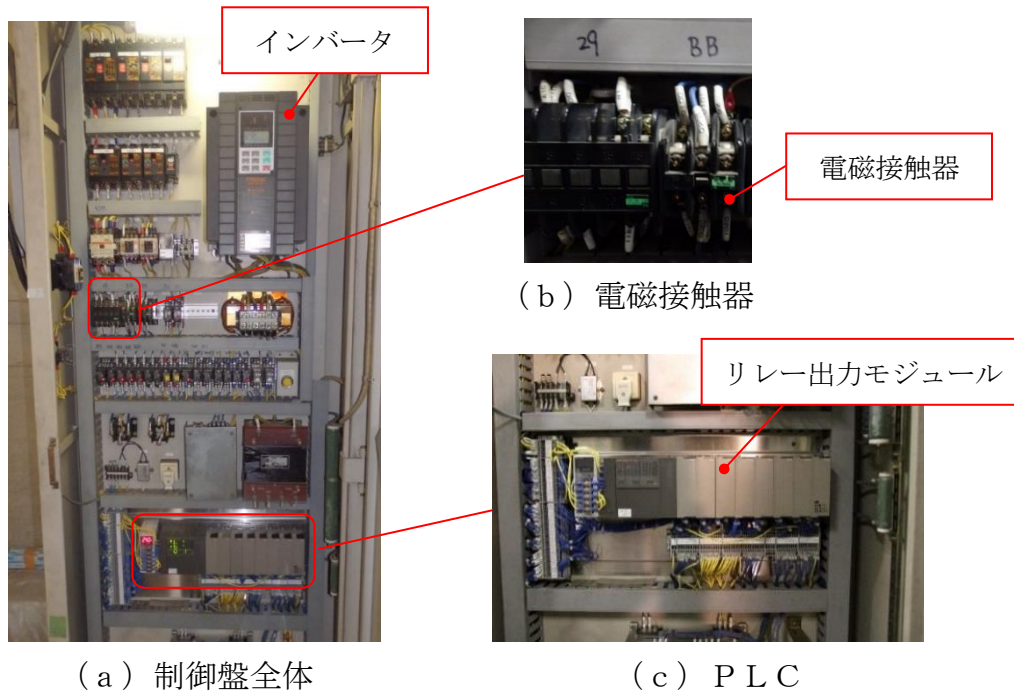
写真3 制御盤

事故機の制御盤を写真3に示す。ブレーキの制御に関する機器としては、インバータ、電磁接触器、PLCが挙げられる。

事故発生後、制御盤について確認したが、外観上の異常は見られなかった。また、インバータの異常履歴を確認したが、異常発生の履歴はなかった。

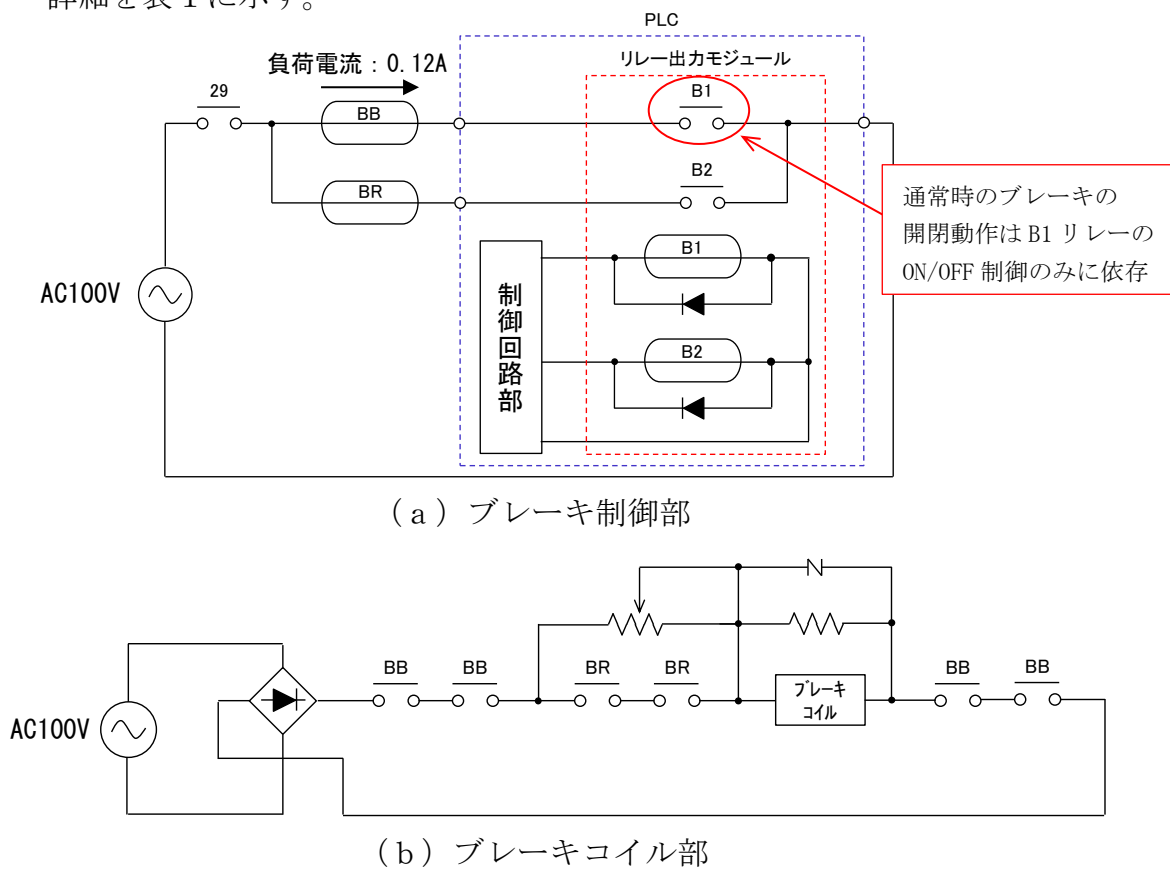
図1 事故機のブレーキ回路構成

図1 (b) のとおり、ブレーキ回路は電磁接触器B B及び電磁接触器B Rの接点をブレーキコイルに直列に接続した構成であり、接点がON動作し、ブレーキコイルに電流が流れるとブレーキが開放される。B RはON/OFFにより、ブレーキの開放速度を早くするためのものであり、ブレーキの開閉動作はB BのON/OFFのみに依存する回路構成となっている。

B BのON/OFF制御は、図1 (a) のとおり、電磁接触器2 9及びP L Cのリレー出力モジュール内にあるB 1リレーにより行っている。2 9は安全装置やかご内の非常停止スイッチが作動した場合等の異常時にOFFするものであり、通常時のB BのON/OFF制御は、P L CのB 1リレーのみに依存する回路構成となっている。

事故機のブレーキ回路は、図1(a)のとおり、電磁接触器29及びPLCのリレー出力モジュール内にあるB 1リレーをOFFすることで、電磁接触器BBのコイル電流を遮断し、ブレーキを作動させ、かごを制止する回路構成となっている。しかし、29は安全装置やかご内の非常停止スイッチが作動した場合等の異常時にOFFするものであり、通常時におけるブレーキの制御は、B 1リレーのみに依存する回路構成となっている。このため、かごが着床した状態において、B 1リレーがON故障した場合、他にブレーキを作動させる手段がなく、即時にかごを静止保持することができず、安全装置が作動する異常状態になるまでエレベーターを停止させることができない回路構成であったことが認められる。

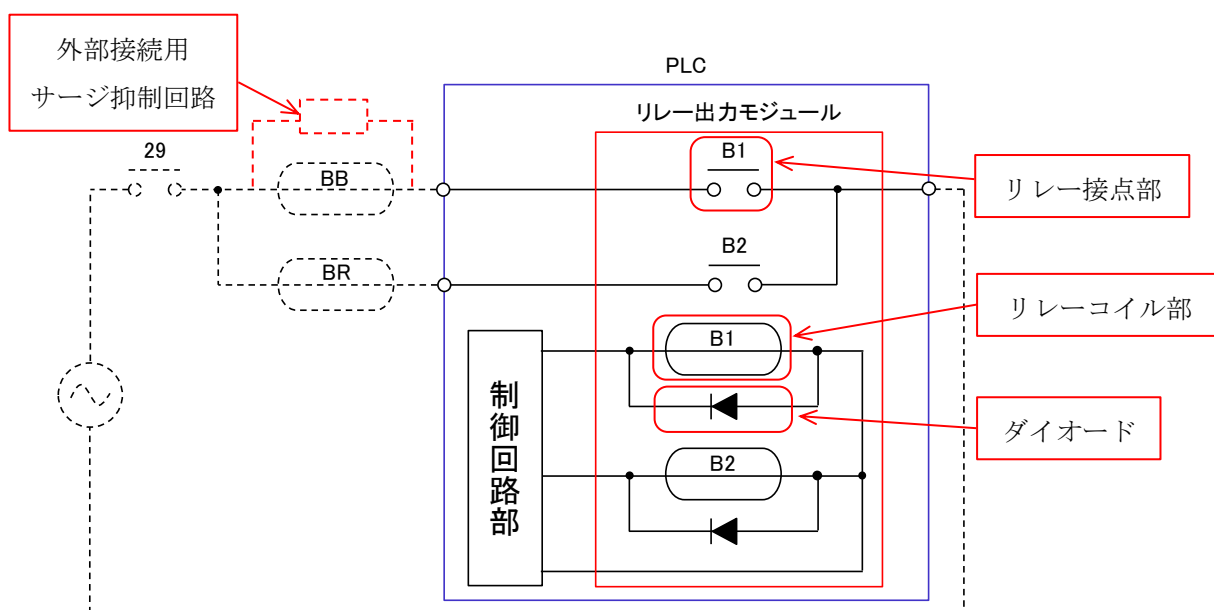
図2 リレー出力モジュールの内部回路構成の概略図

リレー出力モジュールの内部回路構成の概略図を図2に示す。コイル側にはサージ抑制用の部品としてダイオードが設置されていたが、接点側にはサージ抑制用の部品は設置されていなかった。そのため、本リレー出力モジュールを使用する際には、リレー出力モジュールの外部にサージ抑制用の部品を接続して使用するよう、リレーメーカーのマニュアルに記載されていた。

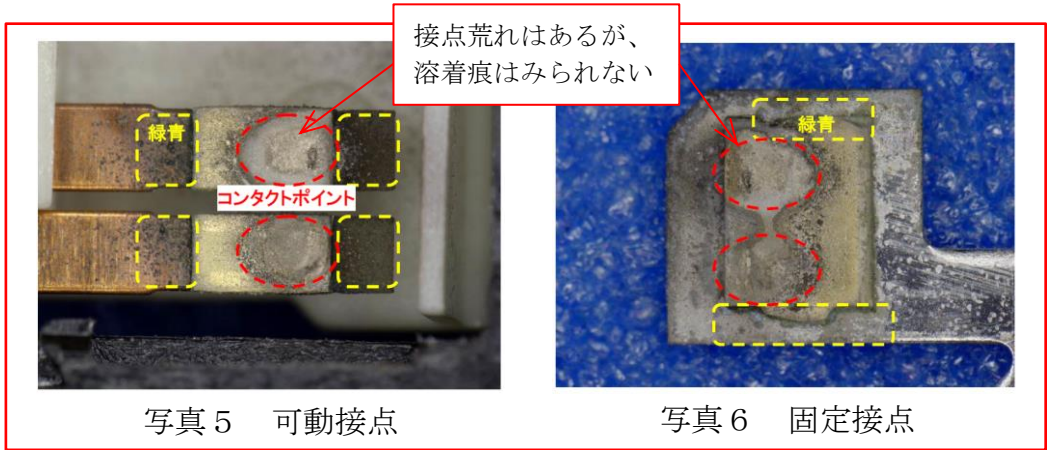
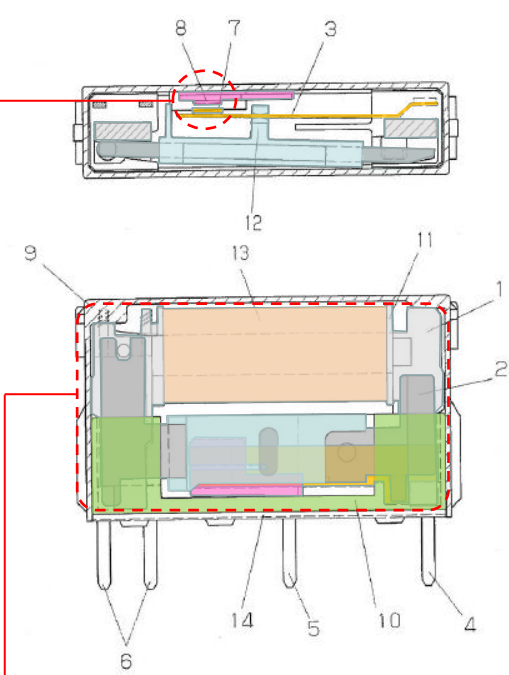
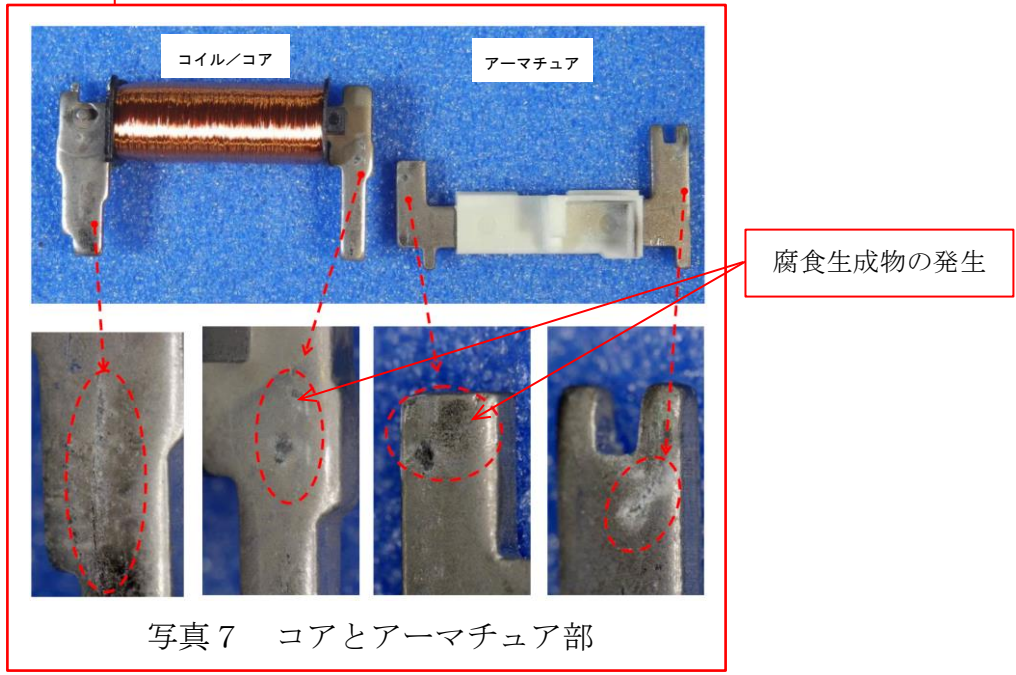
- ・可動接点及び固定接点ともに接点面に負荷開閉に伴う接点荒れ(凹凸)や周辺に緑青が認められたが、溶着痕等は見られなかった(写真5、写真6)。

- ・開閉機構部のコアとアーマチュアが接触する面（接極面）に変色（水分が蒸発した痕）や腐食生成物の発生が認められた（写真7）。
- ・その他の部品に変形、異物介在等の異常は見られなかった。

2.4.4(5)のB1リレーの内部点検結果にある腐食生成物等は、硝酸腐食によるものと考えられる。硝酸(HNO_3)は、リレーの接点をOFF(開放)する際に接点間において発生するサージ電圧(アークエネルギー)により、空气中の窒素(N_2)と酸素(O_2)と水分(H_2O)が反応することで生成され

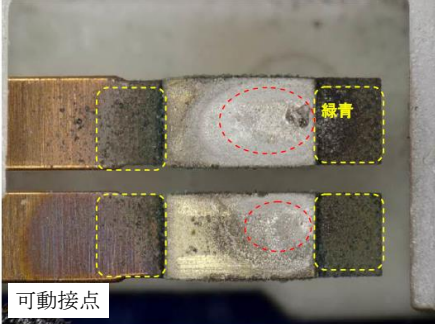
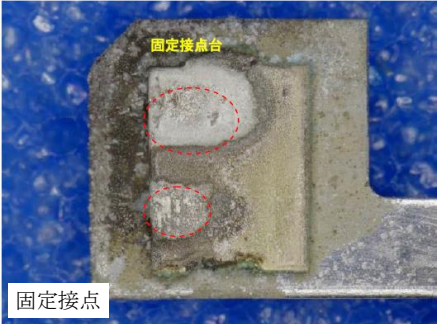
リレー	接点部分の状況
B 2	<p>接点荒れ及び緑青あり。溶着痕はなし。(B 1 リレーと同じ)</p> <div style="display: flex; justify-content: space-around;"> <div style="text-align: center;">

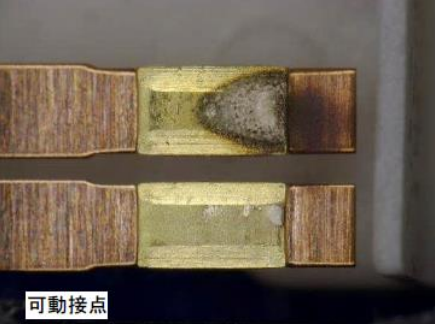
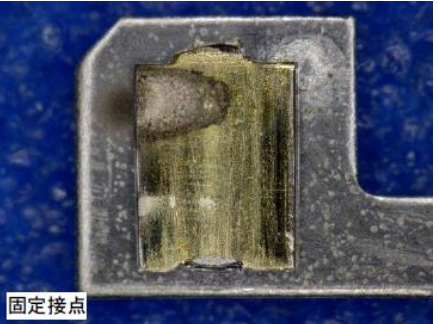
<p>固定接点</p> </div> </div>
B 3	<p>接点荒れはあるが、緑青はなし。</p> <div style="display: flex; justify-content: space-around;"> <div style="text-align: center;">

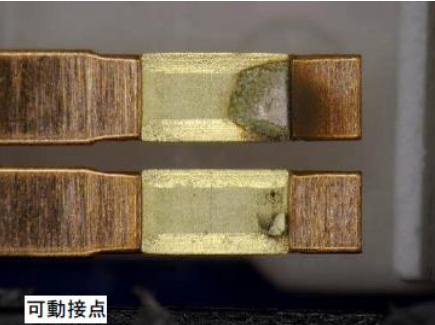
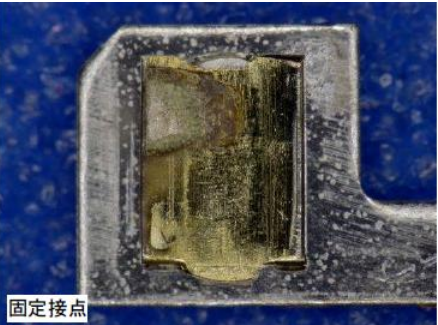
<p>固定接点</p> </div> </div>
B A	<p>接点荒れはあるが、緑青はなし。</p> <div style="display: flex; justify-content: space-around;"> <div style="text-align: center;">

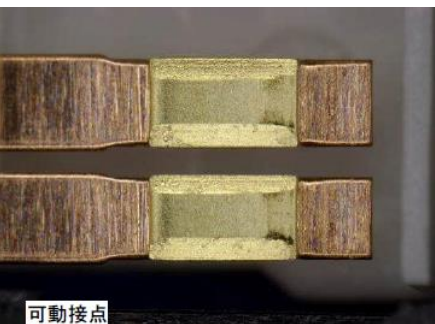
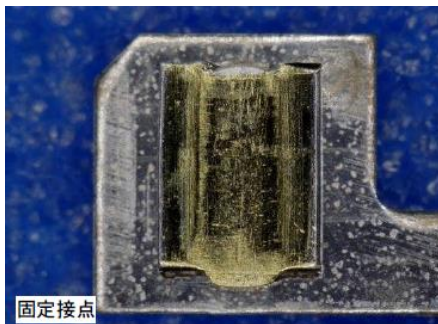
<p>固定接点</p> </div> </div>
B F	<p>接点荒れ及び緑青ともになし。</p> <div style="display: flex; justify-content: space-around;"> <div style="text-align: center;">

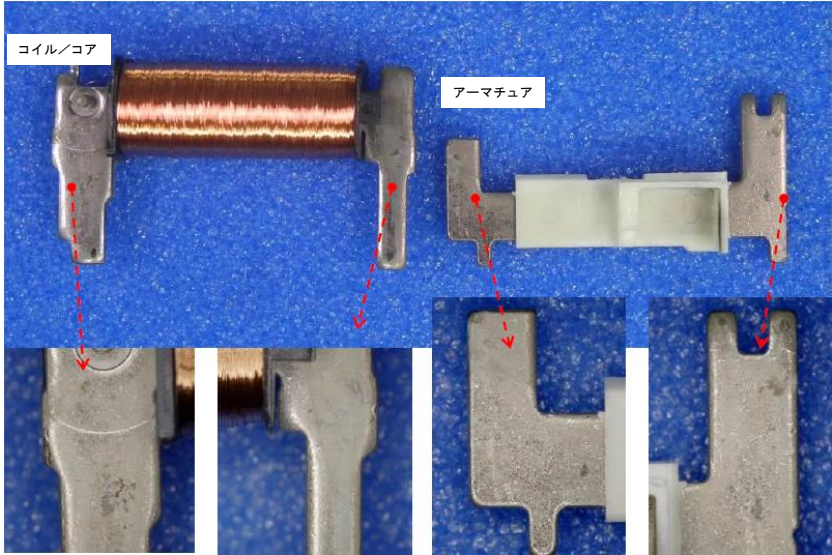
リレー	コアとアーマチュア部分の状況
B 2	<p>コアとアーマチュアの接極面に、変色や腐食生成物の発生が見られる。(B 1 リレーと同じ)</p>

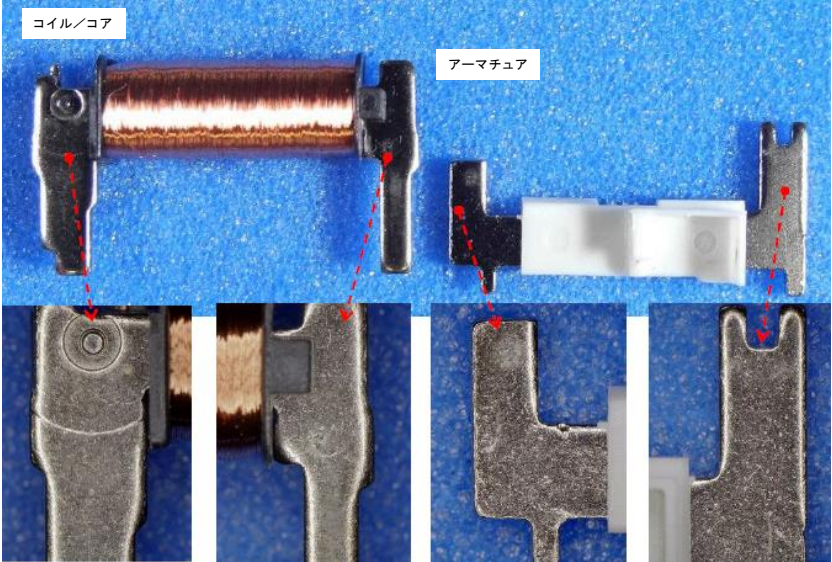
B 3 B A B F	<p>接極面に変色や腐食生成物の発生は見られない。</p>

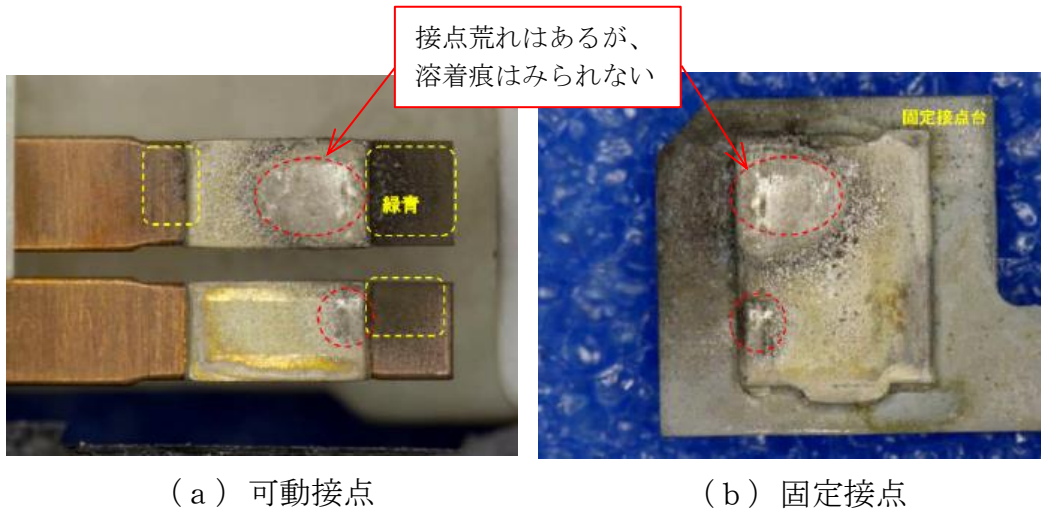
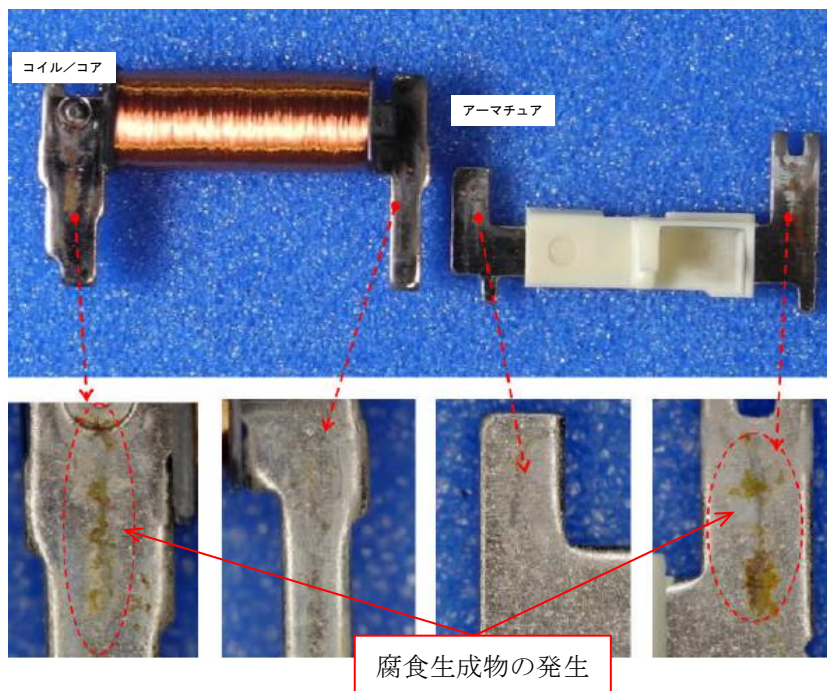
写真8 事故機に隣接する号機のB 1リレー内部点検結果

事故機のB 1リレーと同様、接点部分に緑青及びコアとアーマチュアの接極面に腐食生成物の発生が見られた。

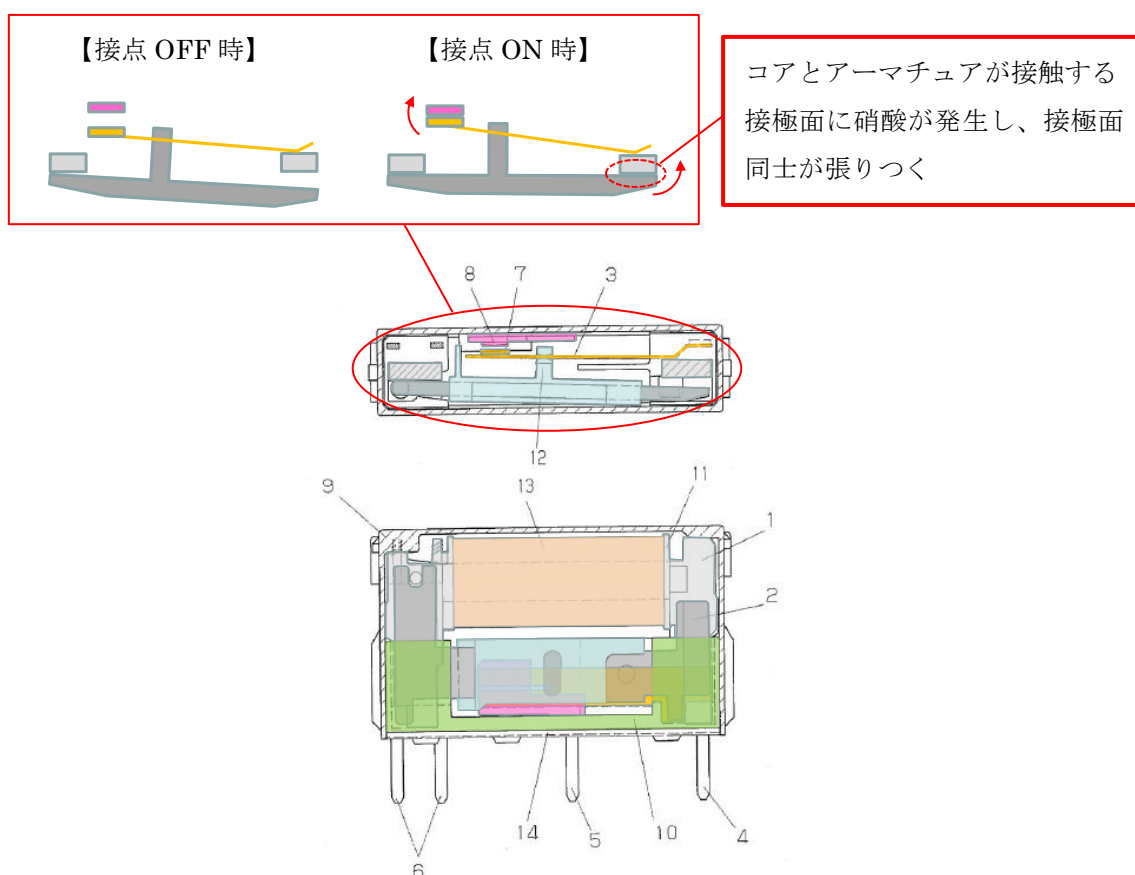
図5 B1リレー接点動作概略

る。この硝酸がリレー内部のコアとアーマチュア部に発生したことで、リレー接点ON時にコアとアーマチュアの接極面が硝酸により張りついた状態となり、リレーのコイル電流をOFFしてもアーマチュアが戻らず、可動接点と固定接点が接触した状態が継続され、ON故障状態となった可能性が考えられる（図5）。

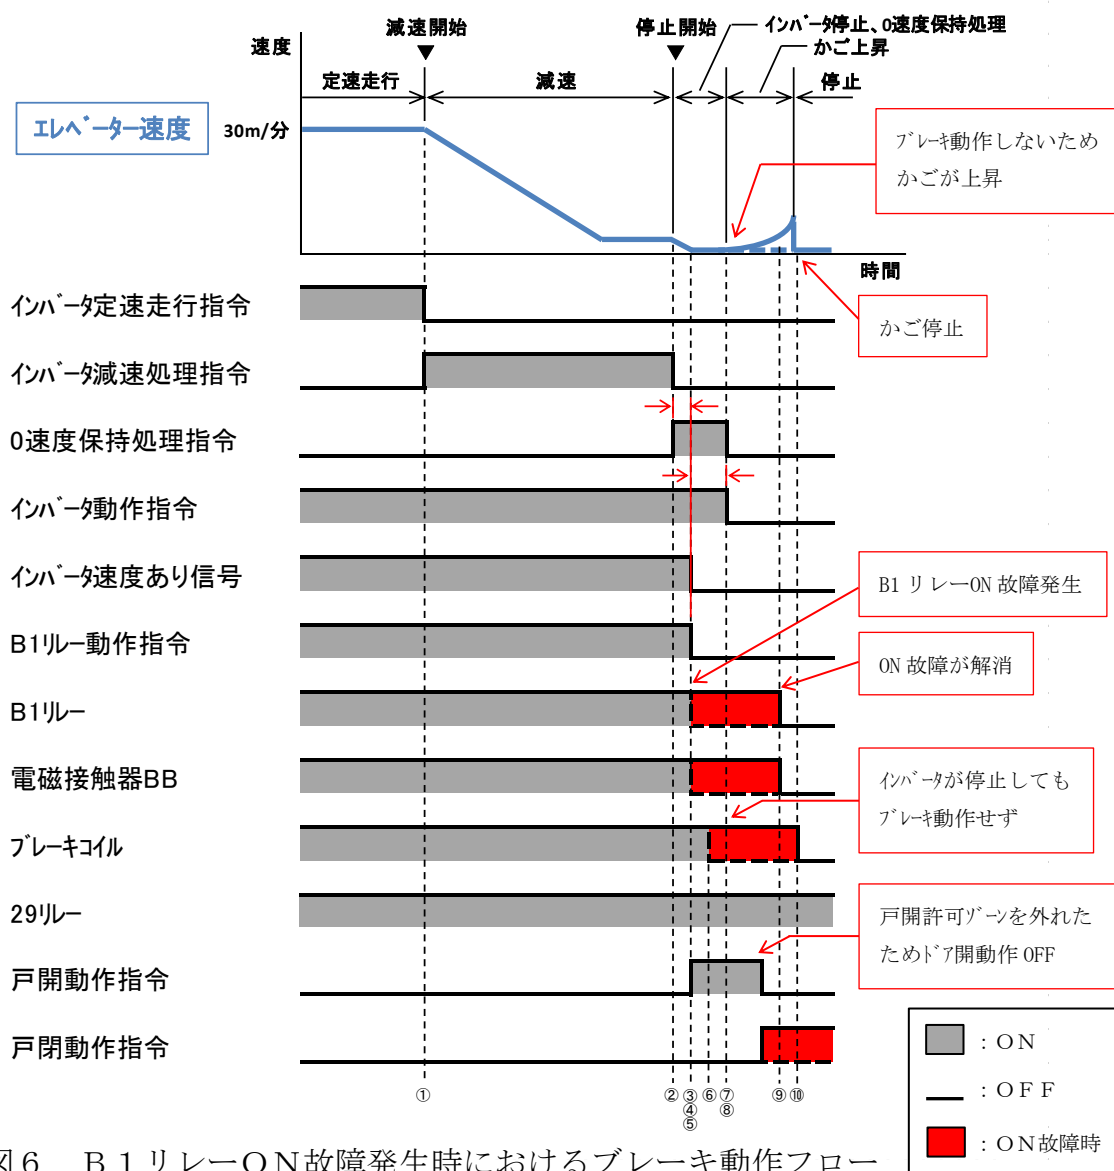
図6 B 1 リレーON故障発生時におけるブレーキ動作フロー

本事故の発生事象について、かごが目的階に着床する際、通常であれば、インバータによる減速→インバータによる0速度保持→ブレーキ動作→インバータ停止となるが、B 1リレーのON故障が発生していたことにより、インバータによる0速度保持が終了後にBBがOFFできずブレーキ開放状態が継続され、インバータの0速度保持制御が終了すると同時にかごを保持できなくなり、かごが上昇したものと推定される(図6)。

- ①減速開始位置になると、インバータに減速処理指令が出され減速を開始。
- ②停止開始位置になると、0速度保持処理指令に切替わり、0速度を保持。
- ③0速度保持処理指令出力後、1秒後にB 1 リレー動作指令がOFF。
- ④B 1 リレーがON故障のため、B 1 リレーの接点がOFFしない。
- ⑤B 1 リレーの接点がOFFしないため、BBの接点もOFFしない。
- ⑥BBの接点がOFFしないため、ブレーキコイルの電流が遮断されず、ブレーキは開放状態を継続。
- ⑦③から1.5秒後にインバータ動作が終了しインバータ停止。
- ⑧ブレーキは開放しているので、釣合おもりに引っぱられ、かごが上昇。
- ⑨B 1 リレーのON故障状態が解消。
- ⑩ブレーキが作動し、かごが停止。
