改善箇所説明図

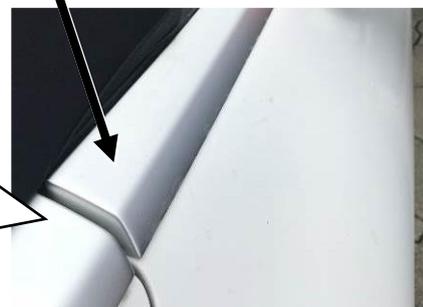
ベルトライントリム

不具合発生箇所

車両側面後方に取り付けられている左右ベルトライントリムにおいて、接着の作業指示が不適切なため、接着が不十分なものがある。そのため、走行時の風圧等によってベルトライントリムが脱落し、最悪の場合、他の交通を妨げるおそれがある。

注： は、点検し、接着不良がある場合には交換する部品を示す

全車両、左右ベルトライントリムの接着状態を点検し、接着不良がある場合は、良品に交換する。
