# 東京都立川市内エスカレーター事故調査報告書

平成30年9月

発生日時：平成29年4月19日（水） 18時53分ごろ

発生場所：東京都立川市 立川駅北口駅前広場デッキ

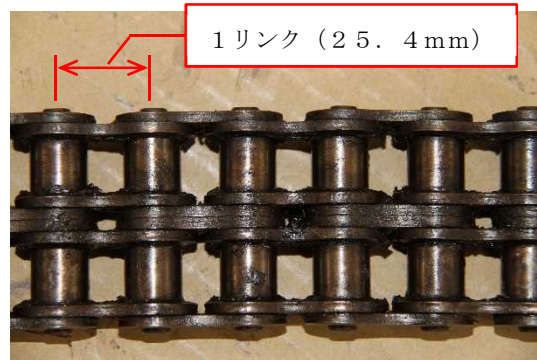
写真2 事故機の駆動くさり

駆動くさりの伸びは、図3のピン及びブッシュが摩耗することにより発生する。事故発生後の駆動くさりの伸びを測定した結果を表2に示す。全長では、+88.67mmの伸びが発生しており、伸び率は+3.09%であった。駆動くさりの1リンク単体において、伸び率が最大となっていた箇所は、+3.98%であった。東芝エレベータでは、駆動くさりの交換が必要となる伸び率の基準を+1.0%としており、基準を大幅に超えた伸び率となっていた。また、駆動くさりの外観を確認したところ、駆動くさりの表面は粘度の高い油（駆動くさりの摩耗粉やほこり等が混ざり合った状態）で覆われており、ピン及びブッシュ内には油は残留していなかった。

測定箇所	駆動くさりの測定結果	伸び率
全長 (113リンク)	+88.67mm	+3.09% (交換基準:+1.0%)
本体ピン (1リンク当たりの最大値)	ピン摩耗量 : 0.59mm ブッシュ摩耗量 : 0.42mm	+3.98%
継手ピン※	ピン摩耗量 : 0.66mm ブッシュ摩耗量 : 0.52mm	+4.65%

- (1) 駆動くさりのたるみ調整を実施した場合には、併せて駆動くさりの伸びの確認、清掃及び給油を行うよう点検内容を変更した。
- (2) 交換準備の段階（伸び率+0.7%超）まで駆動くさが伸びていることを確認した場合は、交換までの期間、伸び状況を経過観察するよう点検計画を変更した。

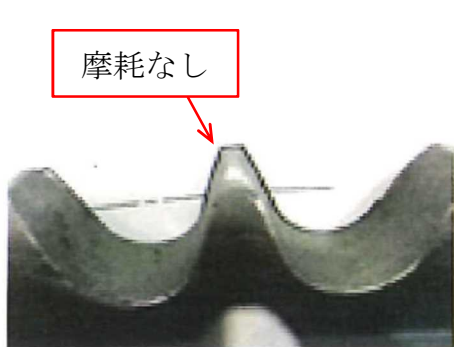
写真3 事故機の駆動小スプロケット

事故機の駆動小スプロケット及び駆動大スプロケットの歯の状態を写真3、写真4に示す。駆動小スプロケットについては、摩耗はなく健全な状態であったが、駆動大スプロケットについては、駆動くさがりが接触する片側が顕著に摩耗していることが確認できた。

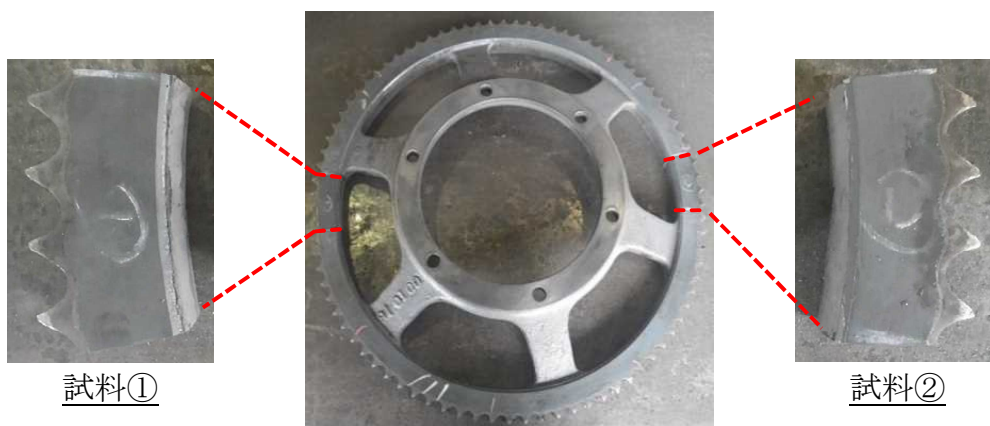
写真5 事故機の駆動大スプロケット

事故機の駆動大スプロケットを写真5に示す。写真5に示す試料①及び試料②部分のスプロケットの歯の摩耗状態を測定した結果を写真6及び写真7に示す。試料①及び試料②ともに、PCD (ピッチ円直径) での残厚は、交換基準である5.0mm以下に達していなかったが、歯底からの歯の高さは、試料①が12.1mm、試料②が11.8mmであり、ISOの外周最小値である12.69mm以下となっていた。

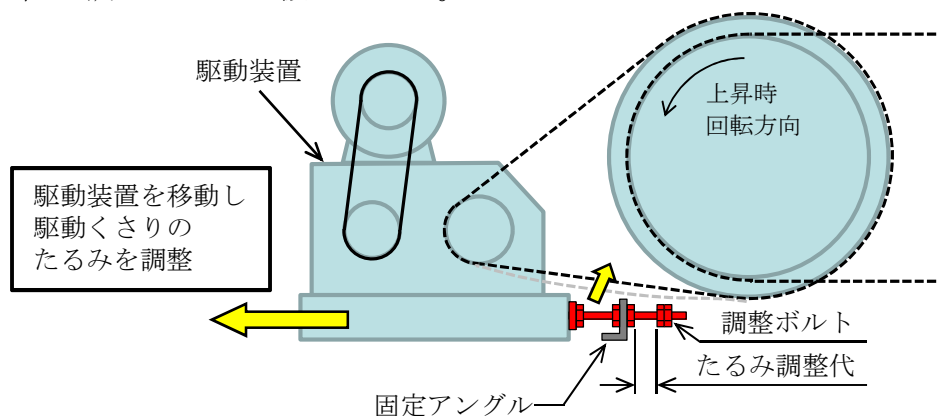
図7 駆動くさりのたるみ調整概要

平成28年8月以降の半年間においては、毎月駆動くさりのたるみ調整を実施していた。平成29年3月には2度のたるみ調整を実施しており、3月3日の調整後には、たるみ調整代がない状態となっていた。3月28日には更にたるみが60mmに達しており、更なるたるみ調整代を確保するため、駆動装置の調整ボルトを緩めていた。

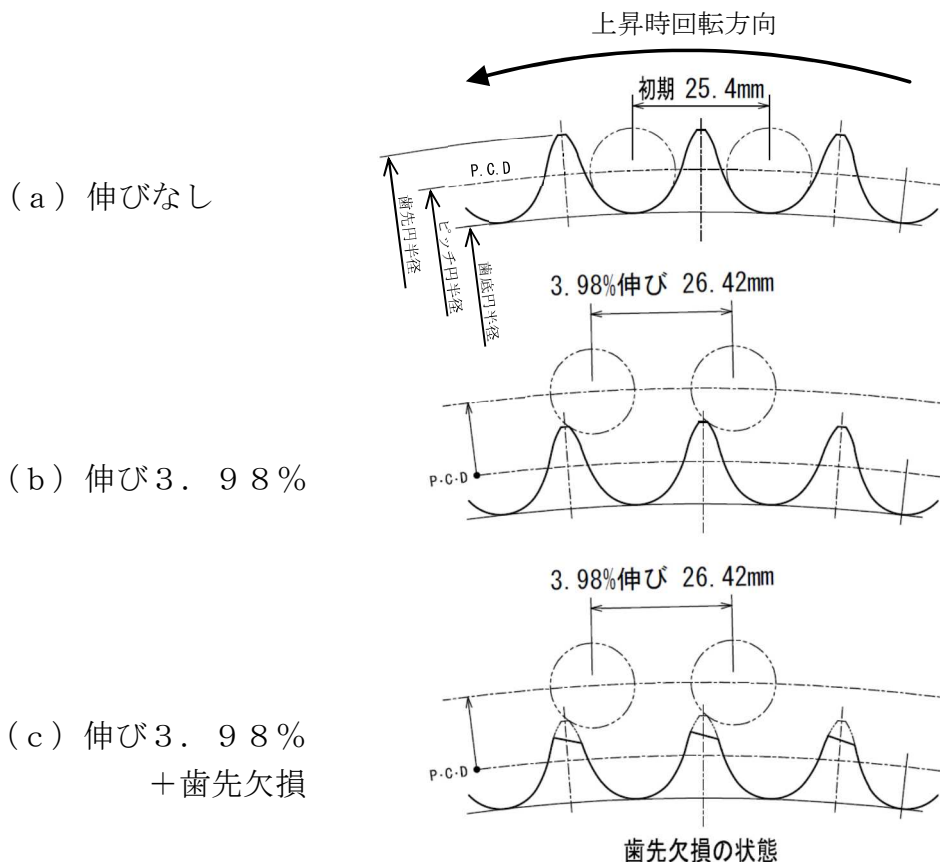
図 8 駆動くさりの伸びと駆動大スプロケットの噛み合い状態

2.4.3 (2) の表 2 のとおり、事故機の駆動くさりの伸び率は、交換基準である +1.0% を超えて +3.09% (1 リンク当たりの最大伸び率 +3.98%) となっていたこと、2.4.4 (2) のとおり、駆動大スプロケットの歯の摩耗状態も交換基準を超えていたことから、駆動くさりと駆動大スプロケットの歯の噛み合いが保たれなくなり、駆動くさりの歯飛びが発生したものと考えられる\*。駆動くさり及び駆動大スプロケットの設計値から、駆動くさりと駆動大スプロケットの噛み合い状態は、図 8 に示すとおりに推移したものと考えられる。

駆動くさりの歯飛びが発生した際に、ハンドレール停止検出装置が作動し、エスカレーターは停止したが、駆動くさりと駆動大スプロケットの歯が噛み合わない状態が継続しており、踏段上の利用者の負荷により下降方向に働く力を駆動大スプロケットで支えることができず、エスカレーターが下降方向に動き出したものと推定される。

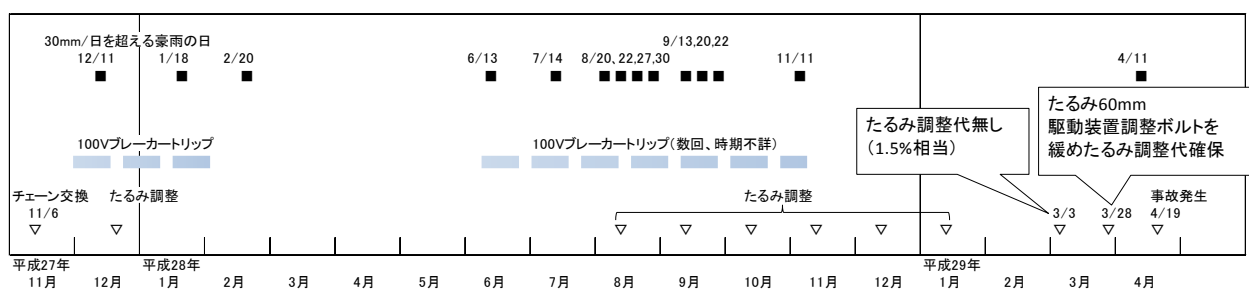
図 9 事故機の駆動くさりたるみ調整及び給油装置停止の状況

2.4.5 及び 2.5.4 のとおり、事故機において AC 100V 電源のトリップが数回発生していたこと、駆動くさりのたるみ調整を頻繁に実施していたことが確認されている。駆動くさりのたるみ調整と給油装置が停止していたと思われる時期を時系列にまとめたものを図 9 に、当該機の駆動くさりの伸び状況を推定したものを図 10 に示す。給油装置が停止していたと思われる時期と駆動くさりのたるみ調整を実施している時期がほぼ一致していることから、駆動くさりに対し、適切な給油がされなかったことから、駆動くさに異常伸びが発生したことが推定される。

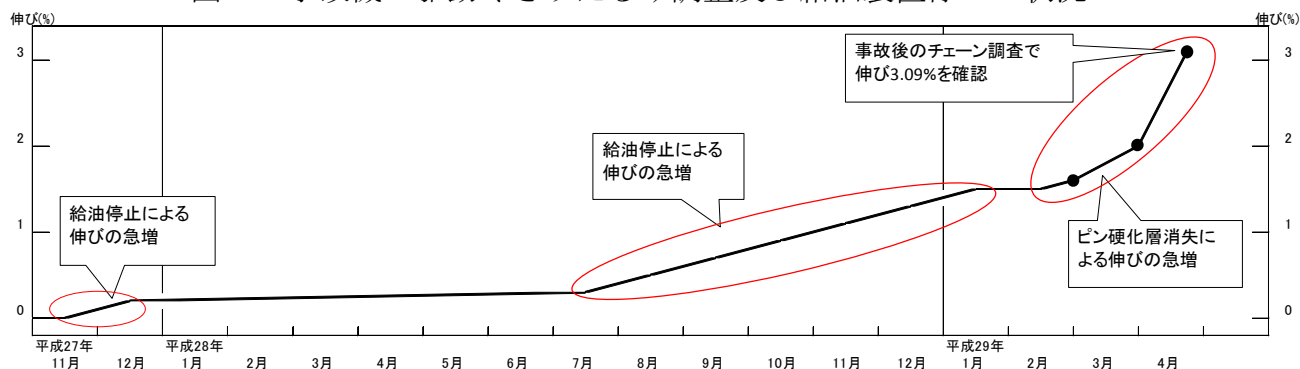
図 10 事故機の駆動くさりの伸びの推定

また、駆動くさりのたるみ調整において、平成 29 年 3 月 3 日の調整後にたるみ調整代がないことが記録されており、たるみ調整代いっぱいまで調整した場合、駆動くさりの伸びは設計上 +1.5% になることから、この時点で駆動くさりの伸びは交換基準の +1.0% を超えていたことが推定される。平成 29 年 3 月 28 日には、駆動装置の調整ボルトを緩め、たるみ調整代を確保しており、この時点で駆動くさりの伸びは +2% 前後になっていたことが推定される。駆動くさりの伸びは、ピンとブッシュが摩耗することにより発生するため、ピンの表面を焼入れにより硬化させ耐摩耗性を向上させている。しかし、ピンの摩耗が進み硬化層部分がなくなると、硬度が低下し摩耗が急速に進むようになる。事故発生後の駆動くさりの分解調査で、表 2 のとおり、ピンの摩耗は 0.59mm となっており、硬化層がほとんど消失していたため、事故発生直前では急速に駆動くさりの伸びが進行したことが推定される。
