改善箇所説明図

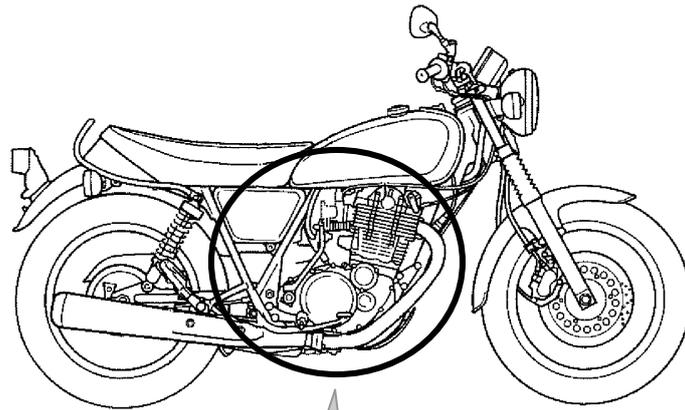
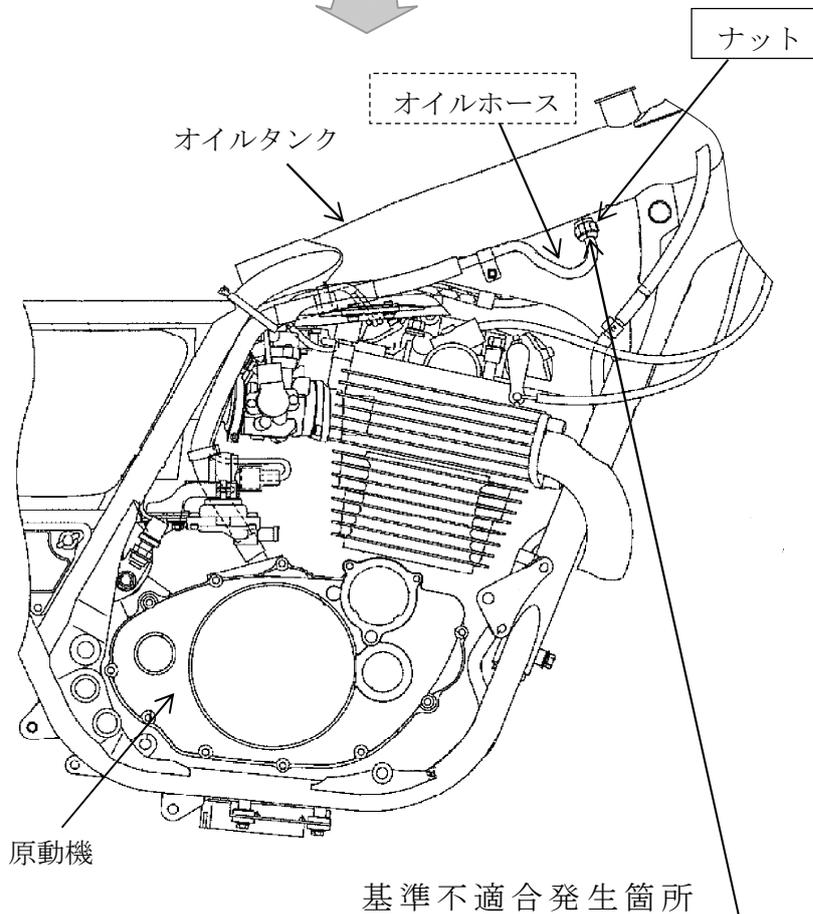
エンジンオイル循環経路のオイルホースとオイルタンクとのナット締結部の締付けトルクの設定が不適切なため、当該締結部の締付けトルクが不足しているものがある。そのため、エンジンオイル循環経路の圧力変動等により当該締結部の気密性が損なわれ、当該締結部からエンジンオイルが漏れるおそれがある。

改善の内容：全車両、当該ナットを新たに設定した締付けトルクで増し締めする。

なお、当該締結部からエンジンオイルの漏れが認められた場合は、オイルホースを新品に交換し、当該ナットを新たに設定した締付けトルクで締め付ける。

識別：車両左側のサイドスタンド取り付け部付近に白ペイントを塗布する。
