## 改善箇所説明図

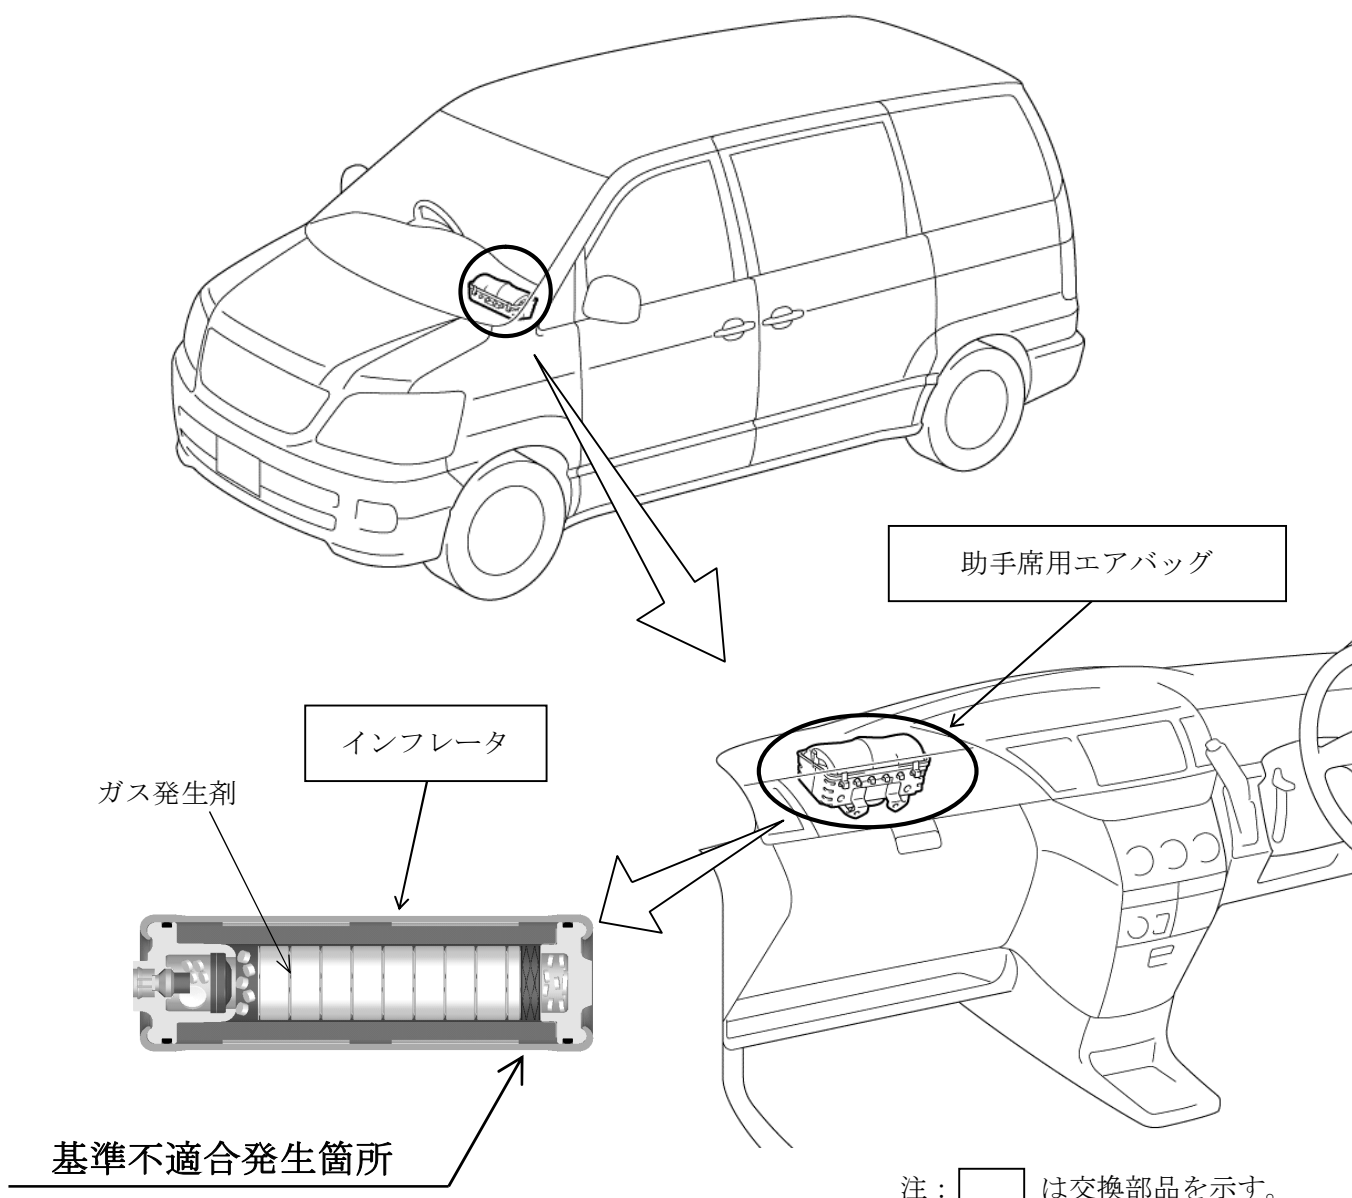
助手席用エアバッグのインフレーター（膨張装置）において、ガス発生剤の吸湿防止が不適切なため、温度および湿度変化の繰り返しによりガス発生剤が劣化することがある。このため、エアバッグ展開時にインフレーター容器が破損するおそれがある。

全車両、予防的措置としてエアバッグインフレーターまたはエアバッグアセンブリを代替品と交換する。

識別：改善済車両には、車台番号打刻のハイフン上部に黄色ペイントを塗布する。
