## 改善箇所説明図

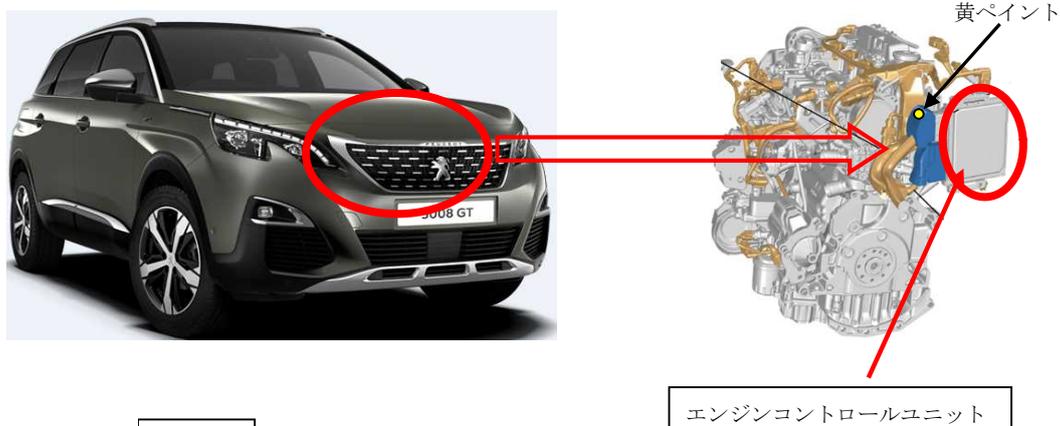
注：  は点検する部品を示す

エンジンコントロールユニットにおいて、冷却システムの異常を検知するための制御プログラムが不適切なため、冷却システムに異常が発生した場合、運転者に対する警告及びエンジン保護制御が行われず、オーバーヒートすることがある。そのため、オーバーヒートの熱でエンジンの樹脂製部品が変形してエンジンオイルが漏れ、最悪の場合、エンジンが焼き付いて走行不能となるおそれがある。

全車両、エンジンコントロールユニット制御プログラムのバージョンを確認し、該当するものは、対策プログラムに書き換える。

エンジンコントロールユニットのコネクター上部に黄ペイントを塗る。
