改善箇所説明図①

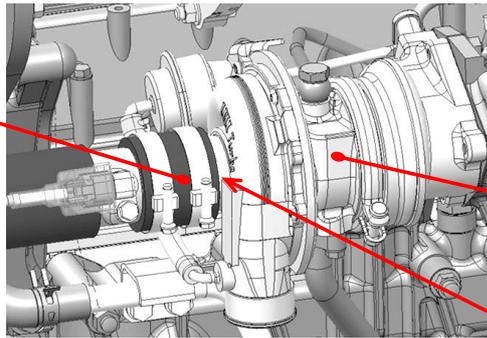
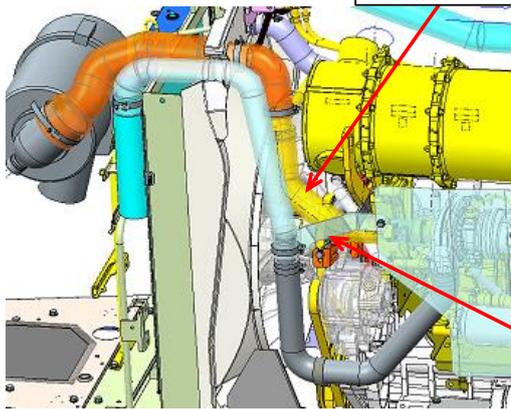
改善前

不具合発生箇所

農耕用トラクタのターボチャージャーへの吸気ホースにおいて、取付構造が不適切なため、振動により当該ホースが抜ける場合がある。そのため、そのままの状態で使用を続けると、エンジンの出力が低下し、最悪の場合、走行速度が出なくなるおそれがある。
