改善箇所説明図②

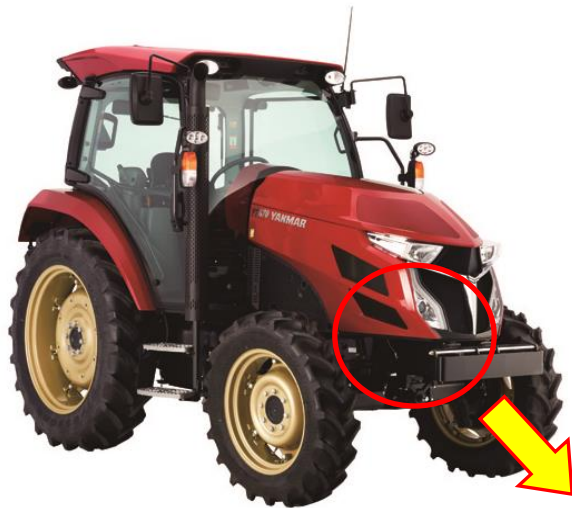
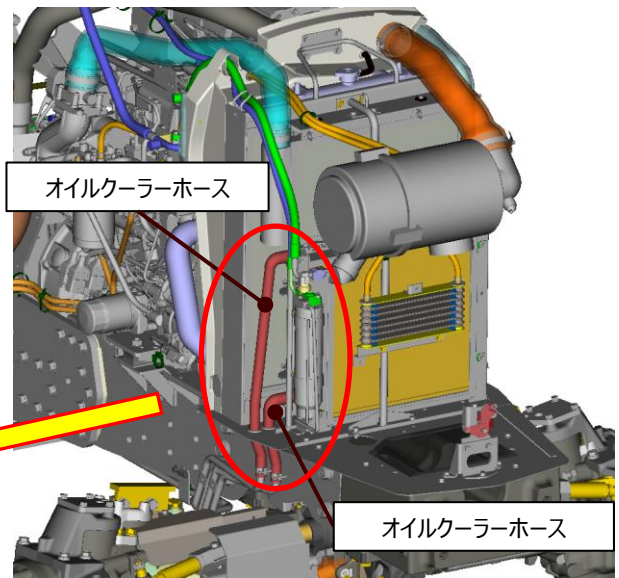
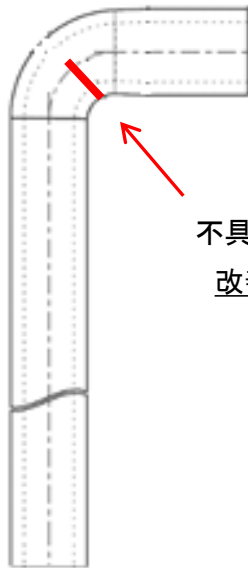
不具合発生箇所
改善後:形状変更

不具合発生箇所

農耕トラクタのオイルクーラーホースにおいて、ホースの形状が不適切なため、ホースに亀裂が発生することがある。そのため、エンジン振動等により亀裂が進展し油漏れが発生して、最悪の場合、トランスミッションが作動不良となり、走行不能になるおそれがある。

全車両、オイルクーラーホース(2本)を対策品に交換する。

ホースに白ペンでチェックにより識別
