改善箇所説明図

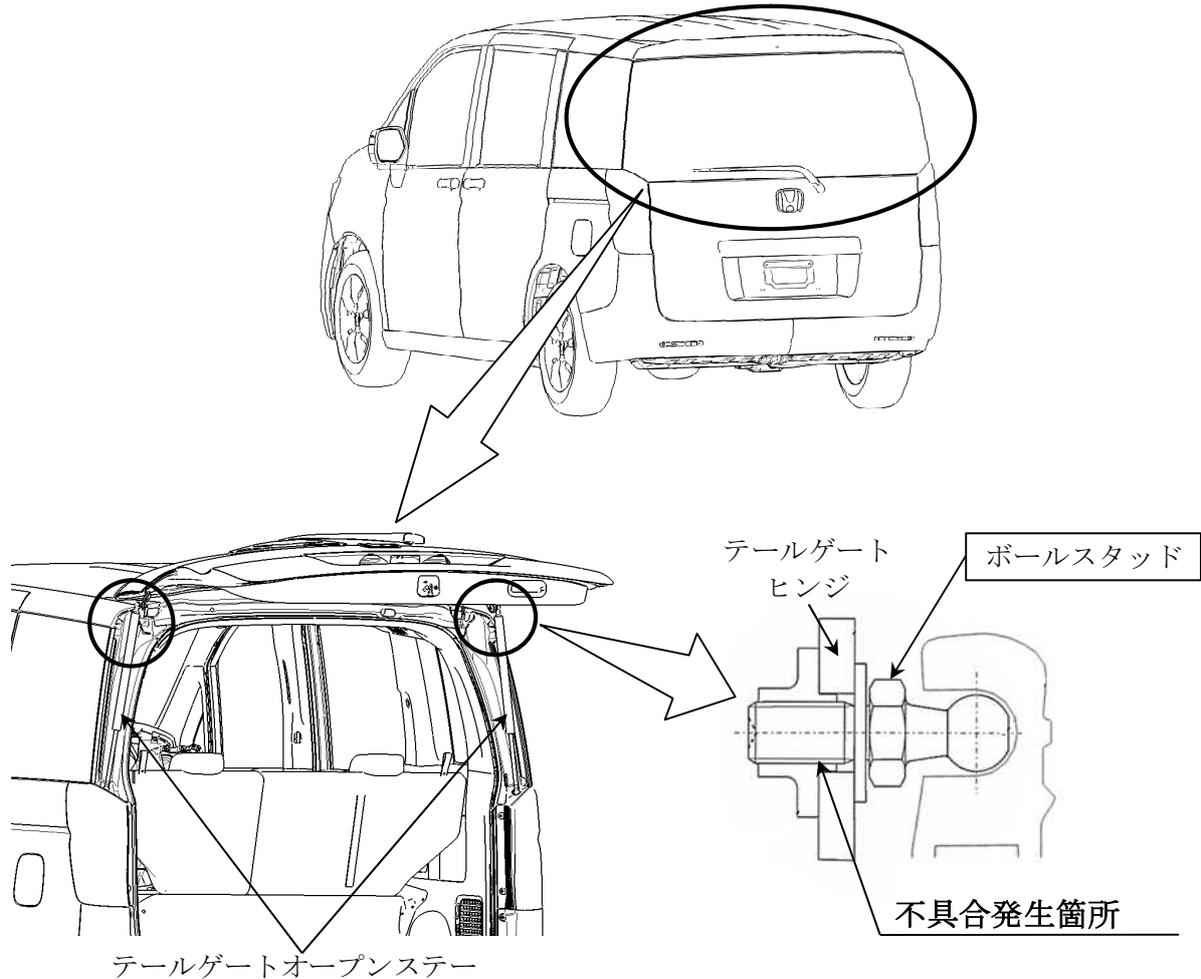
テールゲートオープンスターにおいて、ボールスタッドを取付けるテールゲートヒンジの締結座面穴径及び、ボールスタッドの締結座面径の指示が不適切なため、テールゲート開閉操作を繰り返す行くと締結座面が座屈するものがある。そのため、そのままの状態で使用を続けると、ボールスタッドが緩み、最悪の場合、ボールスタッドが折損しテールゲートが突然降下するおそれがある。

全車両、ボールスタッドの締付けトルクを点検し、緩みのあるものは新品のボールスタッドと交換して新たに設定したトルクで締付ける。緩みのないものは、当該ボールスタッドを新たに設定したトルクで締付ける。一部の車両においては、緩みのあるものは、新品のボールスタッドに緩み防止剤を塗布し、新たに設定したトルクで締付ける。緩みのないものは、当該ボールスタッドに緩み防止剤を塗布し、新たに設定したトルクで締付ける。

識別：助手席側ドア下側ヒンジ上側ボルト頭部に黄色ペイントを塗布する。

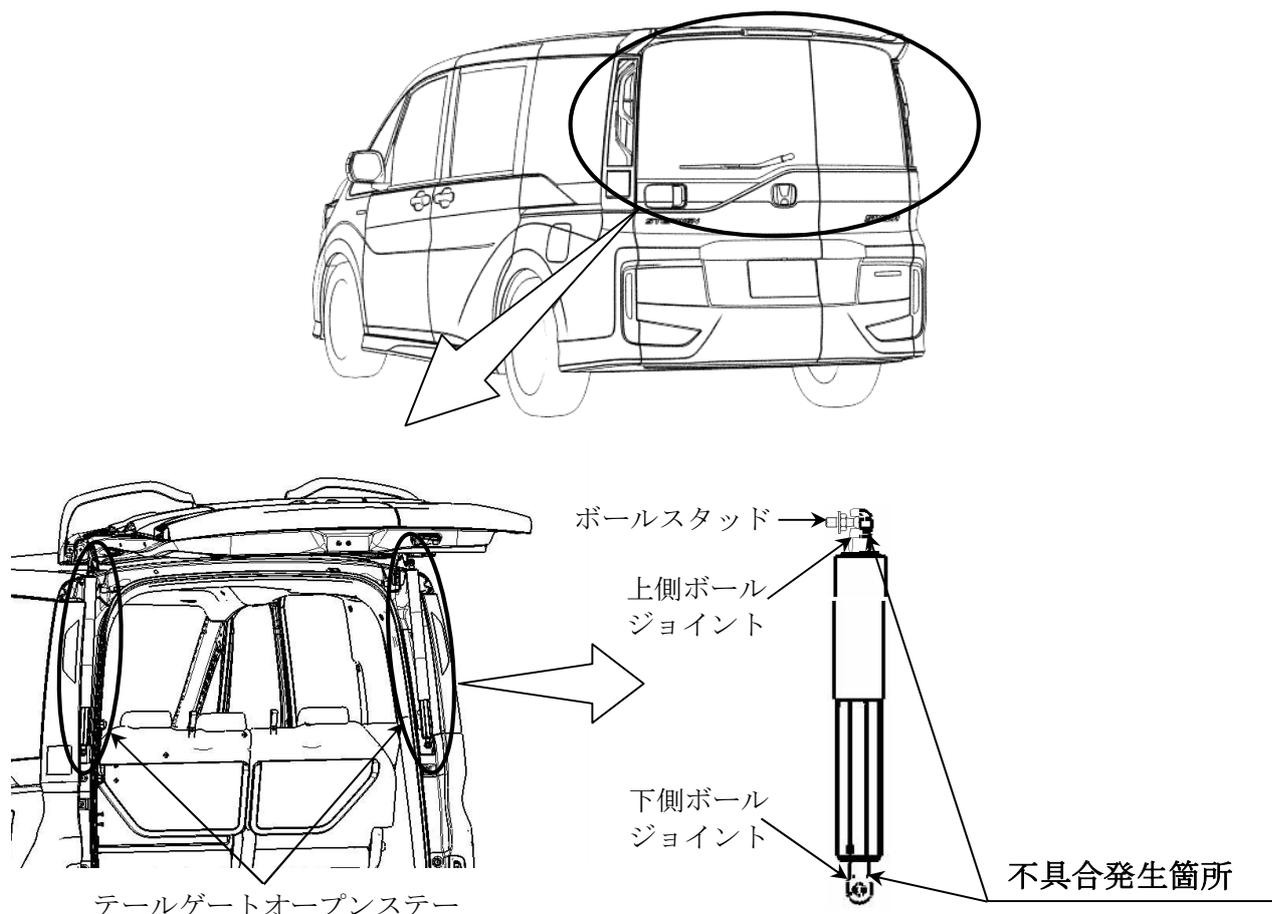
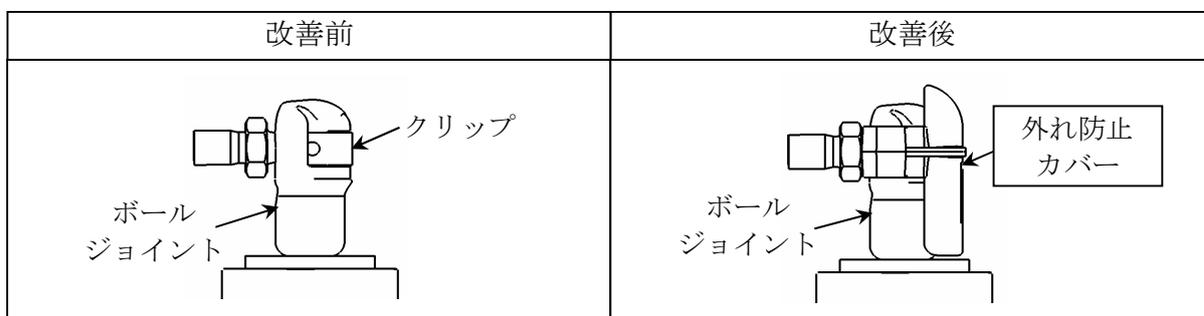
テールゲートオープンステーにおいて、下側ボールジョイントと車体側ボールスタッドの取付部構造が不適切、または、上側ボールジョイントと車体側ボールスタッドの組付け作業が不適切なため、ボールジョイントと車体側ボールスタッドを固定するクリップが浮くものがある。そのため、そのままの状態で使用を続けると、テールゲート開閉の繰返しにより、ボールジョイントが車体から外れ、テールゲートが突然降下するおそれがある。

全車両、テールゲートオープンステーのボールジョイントに外れ防止カバーを追加する。

識別：助手席側ドア下側ヒンジ上側ボルト頭部に黄色ペイントを塗布する。
