改善箇所説明図

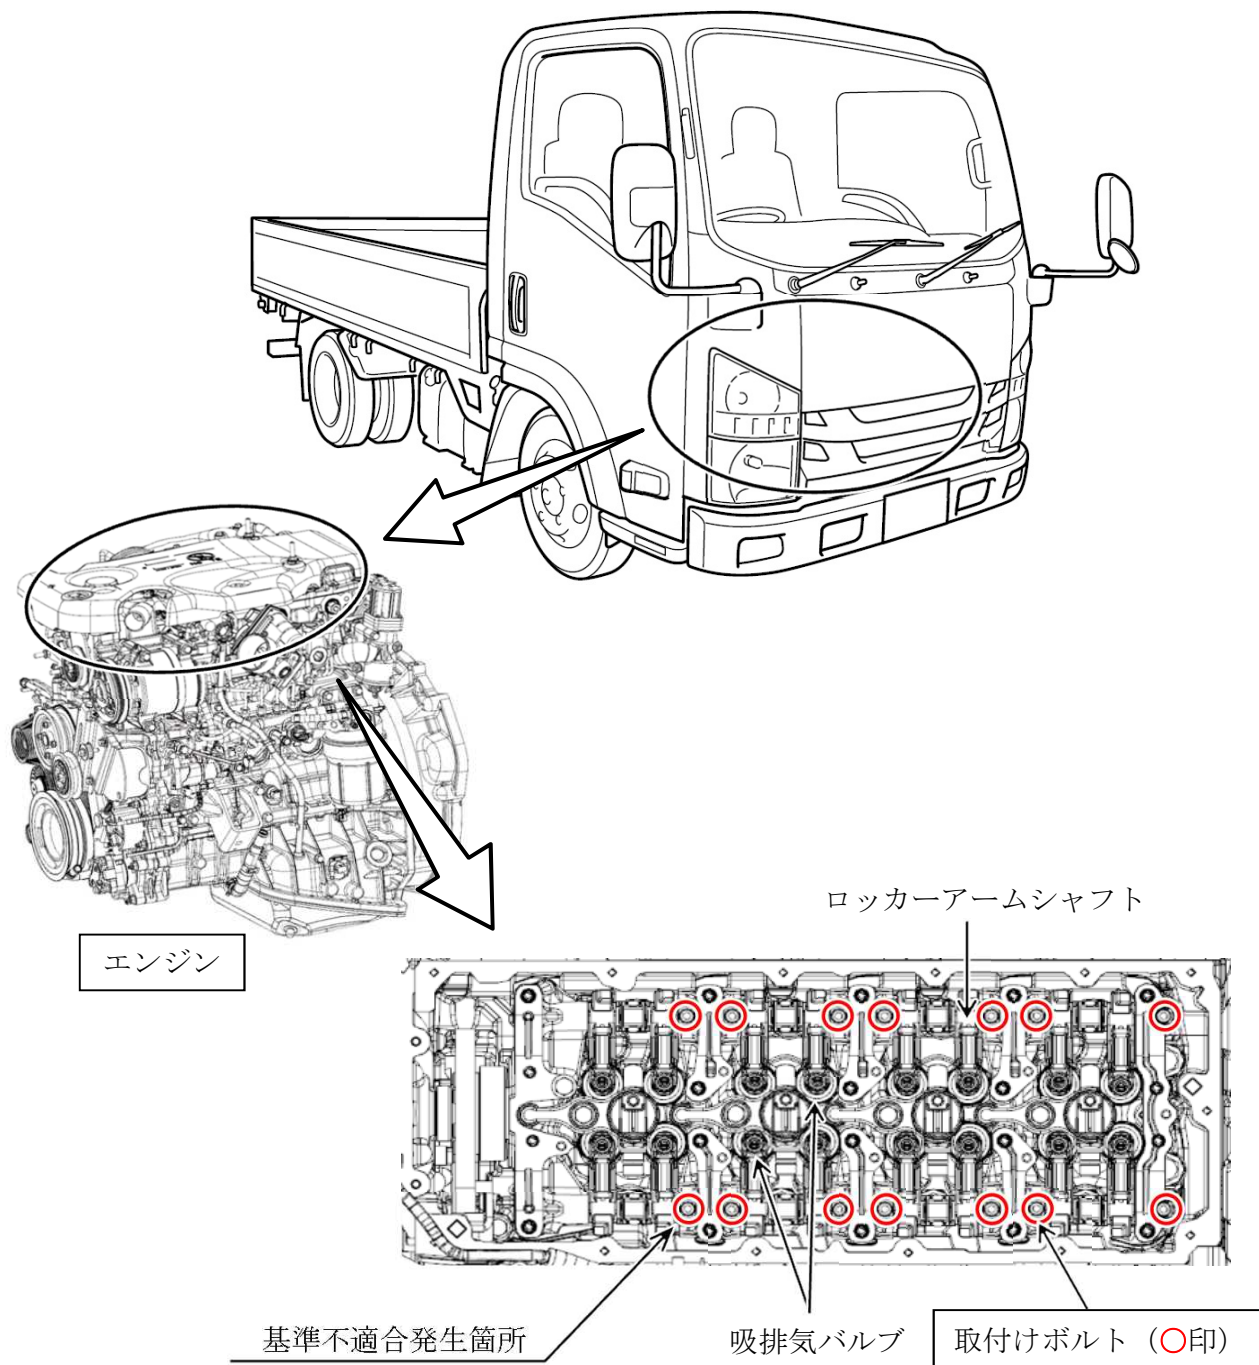
小型トラックのエンジンのロッカーアームシャフトにおいて、取付けボルトの締結力が不適切なため、当該ボルトが緩むものがある。そのため、そのまま使用を続けると、当該ボルトが折損して異音が生じ、最悪の場合、走行中にエンストし、再始動できなくなるおそれがある。

全車両、ロッカーアームシャフト取付けボルトの点検を行い、当該ボルトが緩んでいない場合は増締めを行い、緩んでいる場合はエンジンを交換する。

識別 : エンジンヘッドカバーに識別ペイント (白色) を塗布する。
