改善箇所説明図

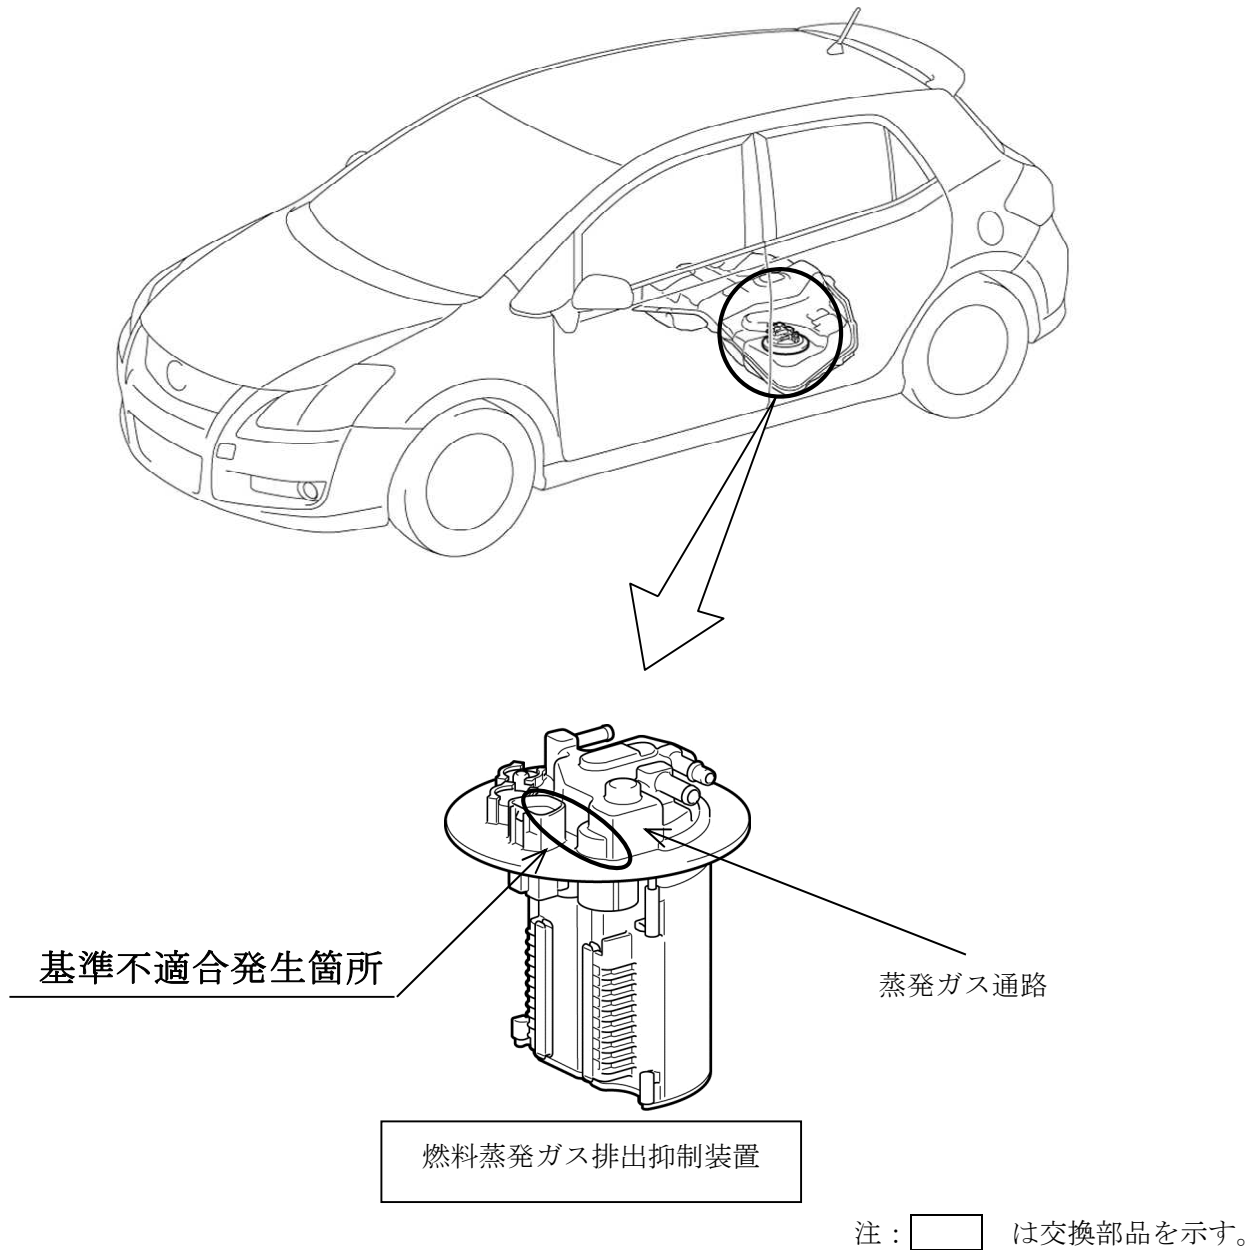
燃料蒸発ガス排出抑制装置において、蒸発ガス通路端部（樹脂製）の強度が不足しているため、燃料による膨潤等で亀裂が発生することがある。そのため、長期間使用を続けると亀裂が貫通し、燃料が漏れて、燃料臭がするおそれがある。

全車両、燃料蒸発ガス排出抑制装置を対策品と交換する。

識別：改善済車両には車台番号打刻のハイフン後1桁目上部に黄色ペイントを塗布する。
