## 改善箇所説明図

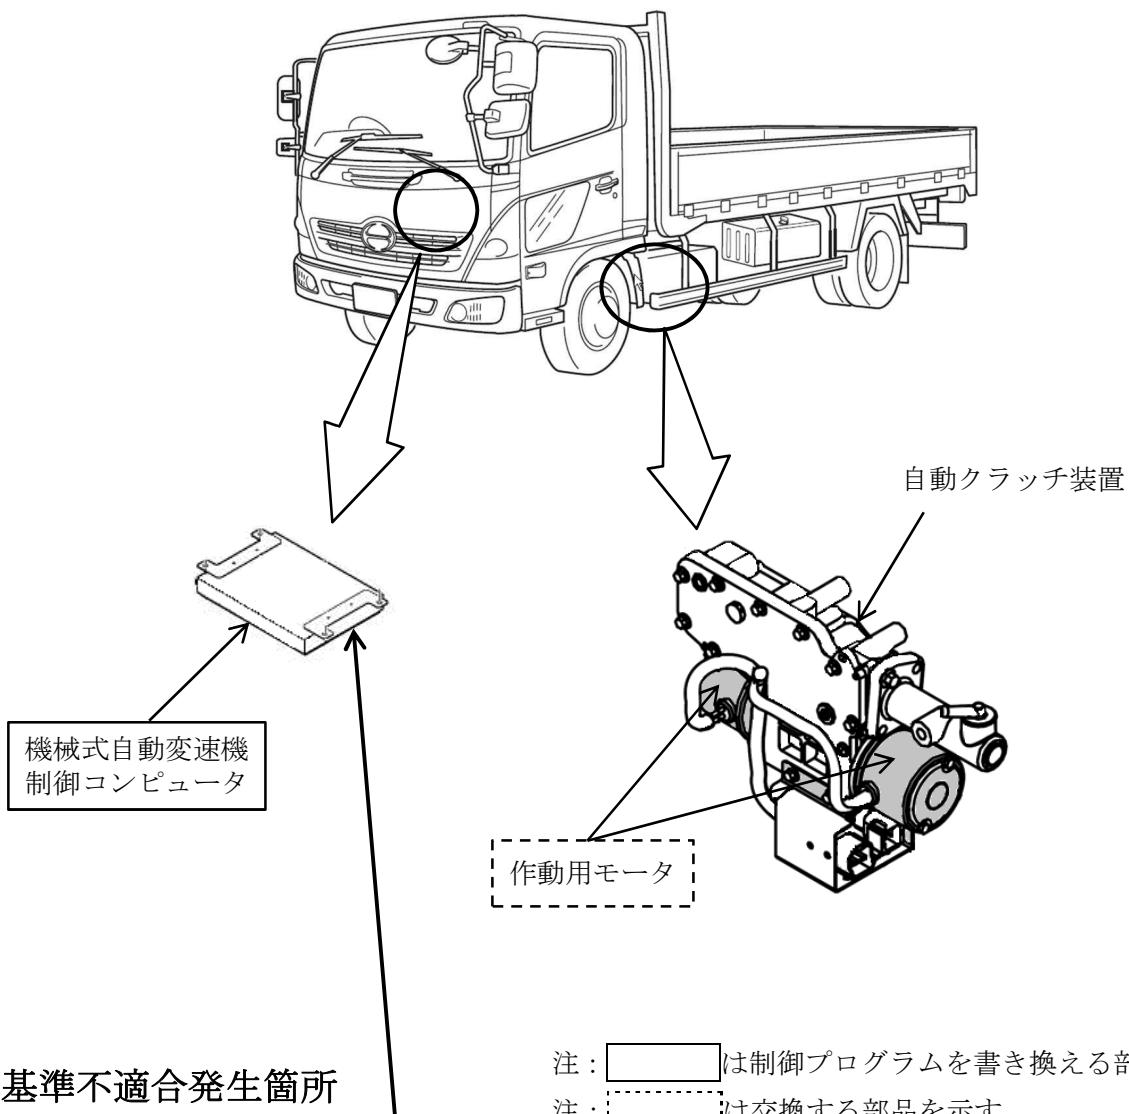
中型トラックおよび大型ハイブリッド路線バスの機械式自動変速機において、2個仕様の自動クラッチ作動用モータの制御プログラムが不適切なため、片側モータ失陥時に残りのモータでクラッチが作動できないことがある。そのため、警告灯が点灯するとともに走行不能となるおそれがある。

全車両、制御プログラムを対策プログラムに書き換えるとともにモータを新品に交換する。

識別：改善済車両にはネームプレートに黄色ペイントを塗布する。
