## 改善箇所説明図

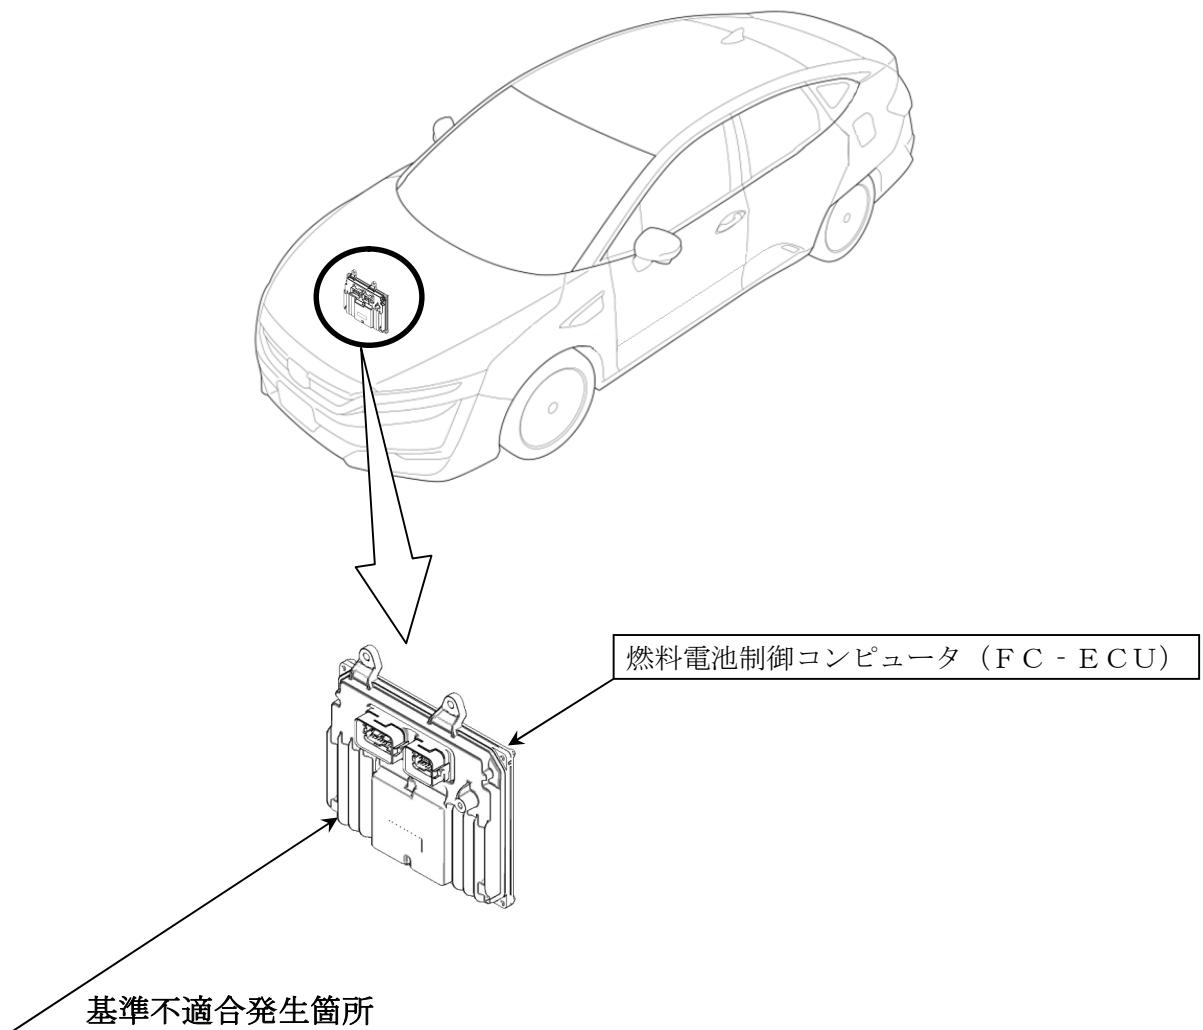
燃料電池制御コンピュータ (FC-ECU)において、燃料電池スタックの故障検知プログラムが不適切なため、高電圧バッテリが満充電時の燃料電池スタックのセル電圧低下を燃料電池スタック劣化と誤検知することがある。そのため、警告灯、警告表示が点灯し、燃料電池システムが停止して、最悪の場合、走行不能となるおそれがある。

全車両、燃料電池スタックの故障検知プログラムを対策プログラムに書き換える。

識別：運転者席側ドア上側ヒンジ下側ボルト頭部に黄色ペイントを塗布する。
