## 改善箇所説明図

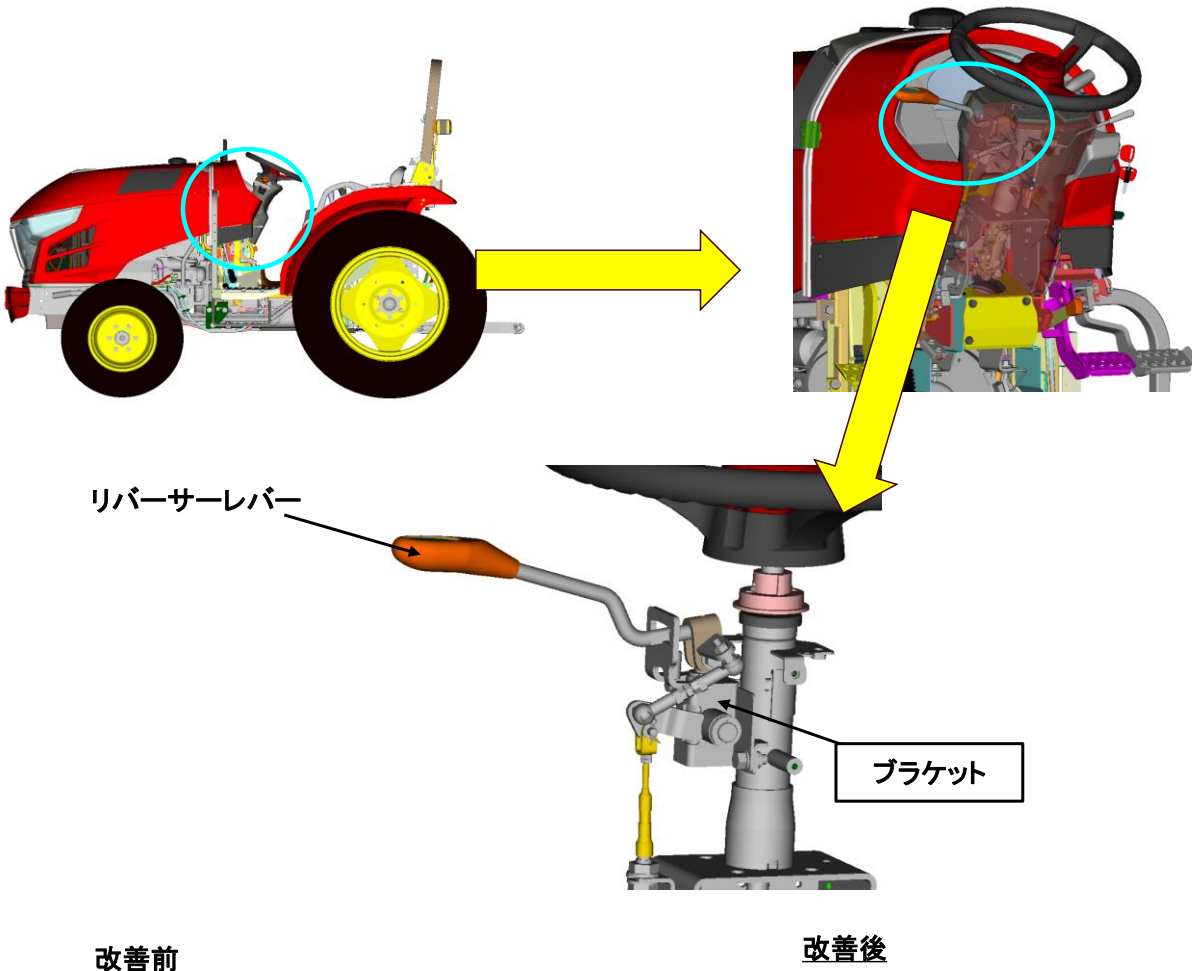
### 不具合発生箇所

農耕トラクタのリバーサーレバーのブラケットにおいて、形状が不適切なため、当該ブラケットの強度が不足している。そのため、レバーの繰り返し操作により当該ブラケットが破損し、レバーを支持できず、最悪の場合、レバーを操作しても前後進の変速ができなくなるおそれがある。

全車両、ブラケットを対策品に交換する。

□ は、交換部品を示す。

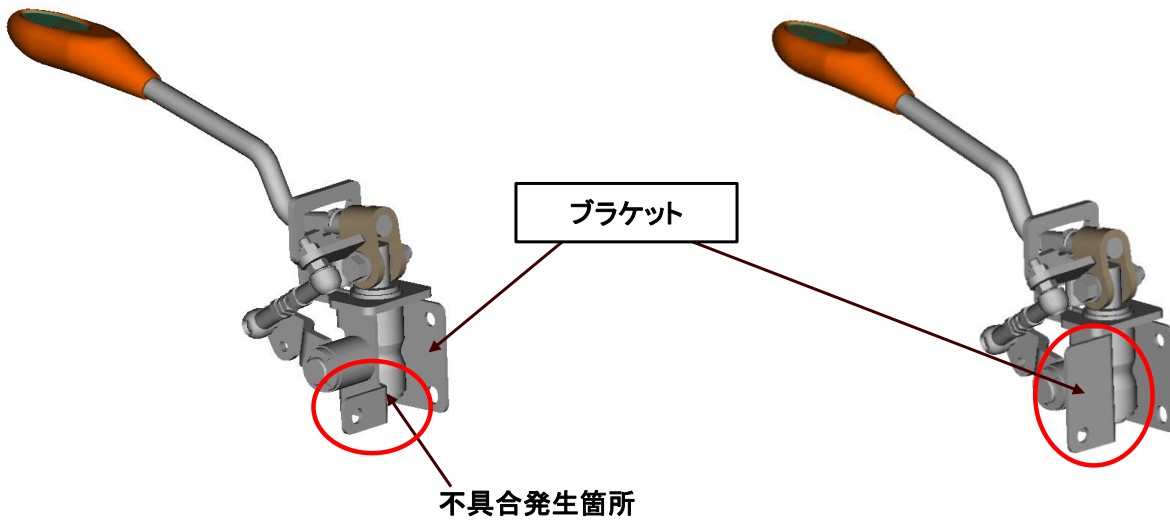
改善前

改善後

リバーサーレバーのブラケットの形状で識別が可能
