改善箇所説明図

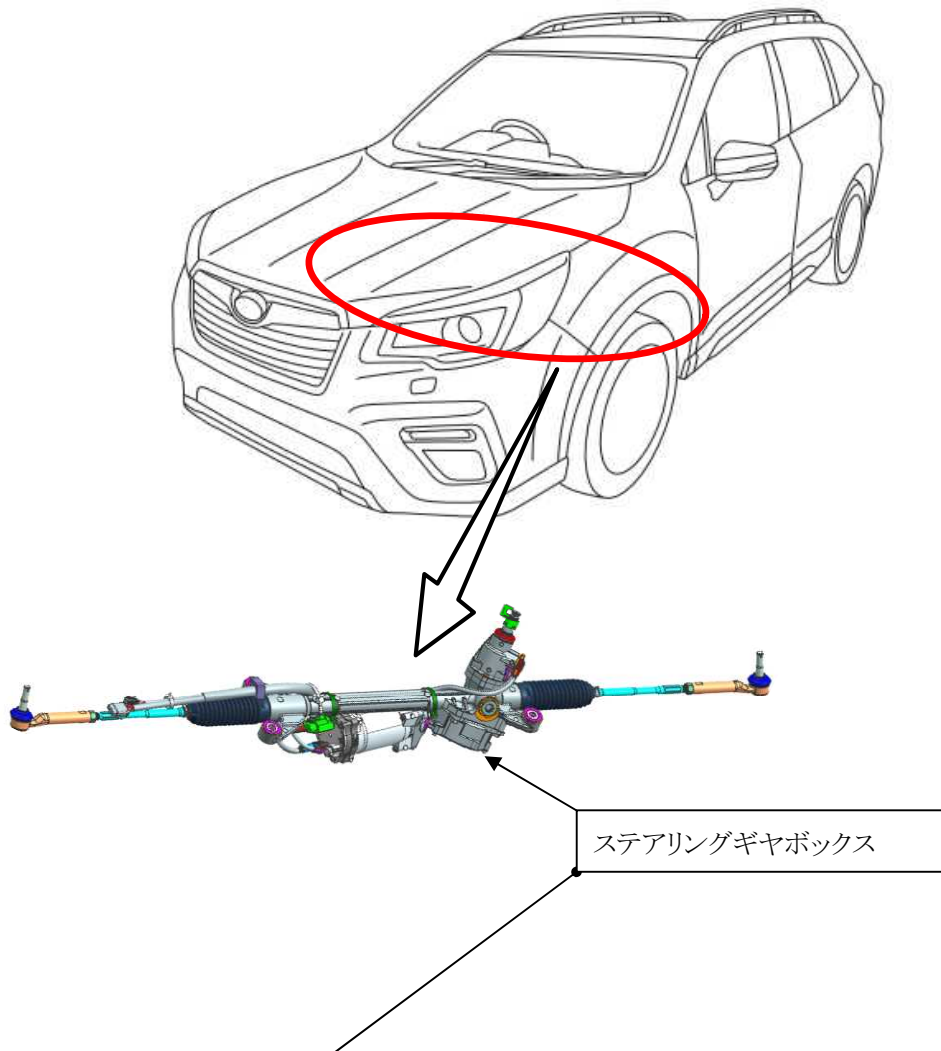
基準不適合発生箇所

電動パワーステアリングにおいて、コントロールユニットの端子部の製造条件が不適切なため、回路が絶縁されずに導通するものがある。そのため、警告灯が点灯するとともにパワーステアリングのアシスト機能が停止し、ステアリングの操作力が増大するおそれがある。

全車両、ステアリングギヤボックスの製造番号を確認し、該当するものはステアリングギヤボックスを良品に交換する。

打刻車台番号の1桁目の「上」に黄色ペイントを塗布する。
