改善箇所説明図

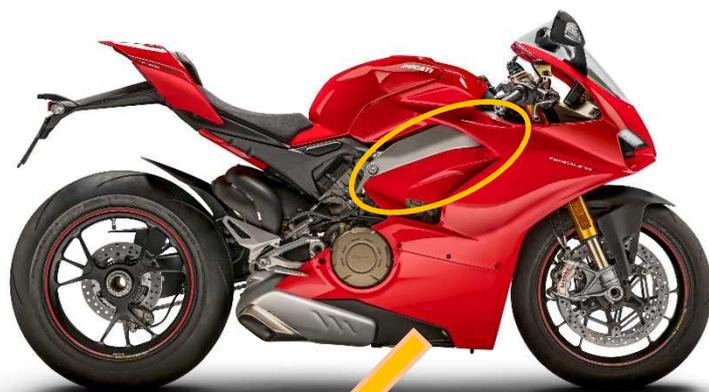
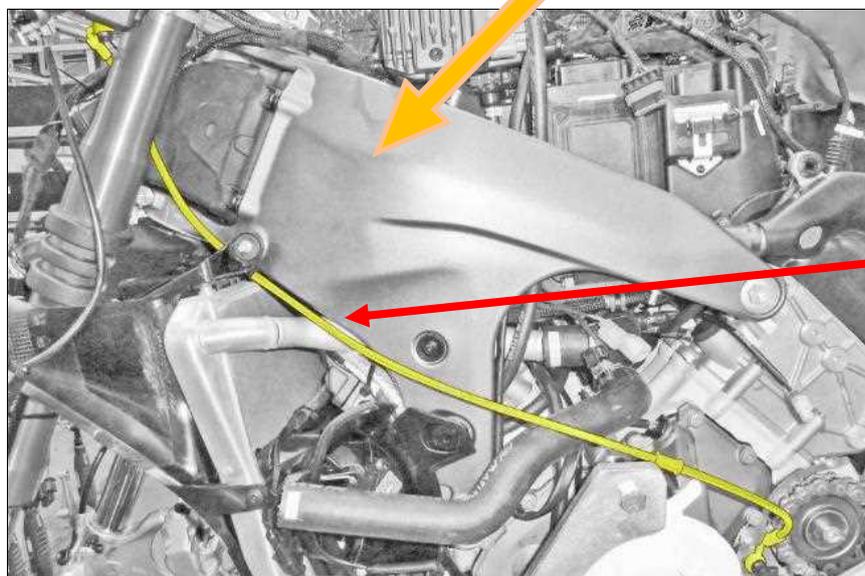
油圧クラッチホース
(基準不適合部位)

油圧クラッチホースにおいて、熱影響の検討が不十分なため、エンジン等の熱の影響にて当該ホース内圧力が下がる可能性がある。そのため、クラッチのストロークが増え、最悪の場合、クラッチ操作が行えなくなるおそれがある。

全車両、クラッチホースを対策品に交換する。
